VYBRANÉ VADY A PORUCHY OBJEKTŮ BYTOVÉ VÝSTAVBY

Příspěvek se zabývá problematikou hodnocení vad a poruch objektů bytové výstavby, které vznikly v důsledku nedostatečně propracované projektové dokumentace a nedodržení technologických postupů.

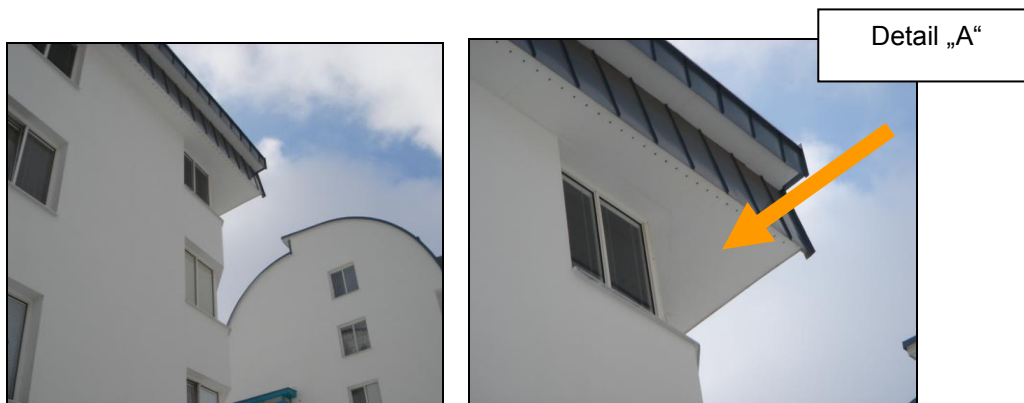
V bytovém domě, v posledním nadzemním podlaží (viz Obr.2) je ze strany nájemníků připomínkována nedostatečná tepelná pohoda, vyskytují se plísně a část podlahy je prochlazována (viz Obr.3, 4), [1], [3].

Obrázek č. 2 – Atypický tvar zastřešení bytového domu a část ochlazované podlahy (Detail „A“)

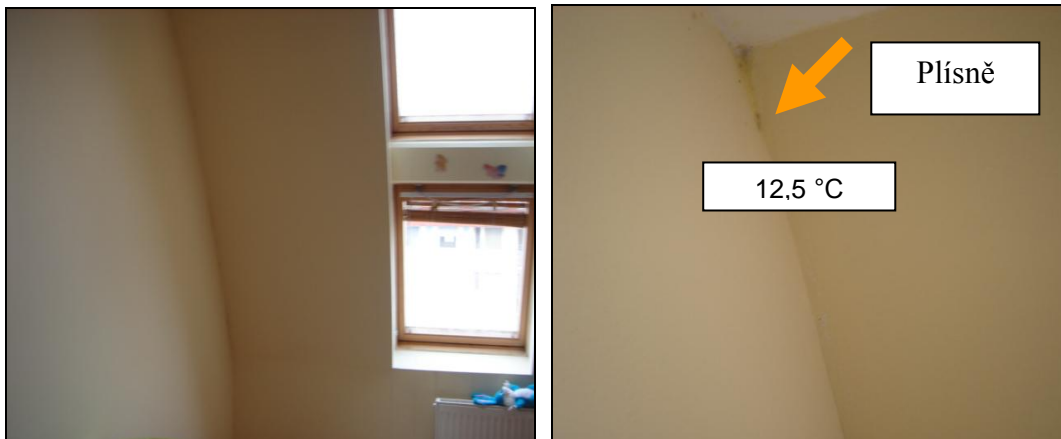
Obrázek č. 3 – Plísně v koutech místností

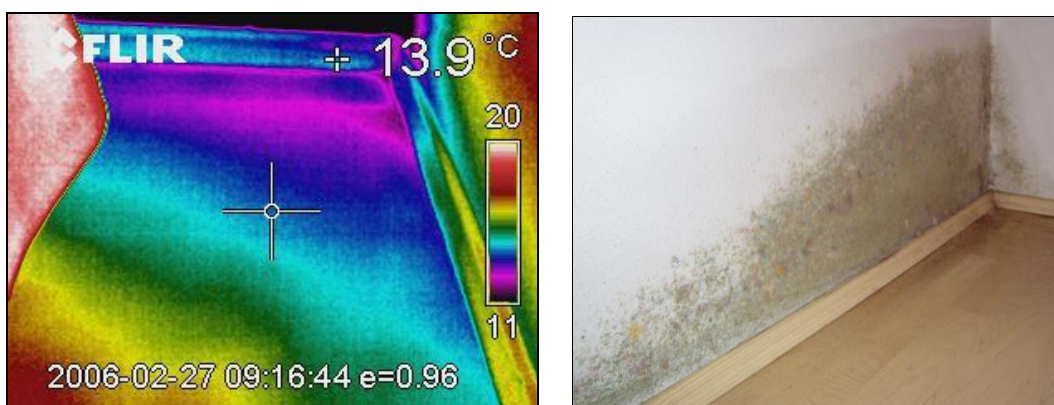
Obrázek č. 4 – Termografické zaměření ochlazené části podlahy a plísně v prostorách nad ochlazenou částí podlahy

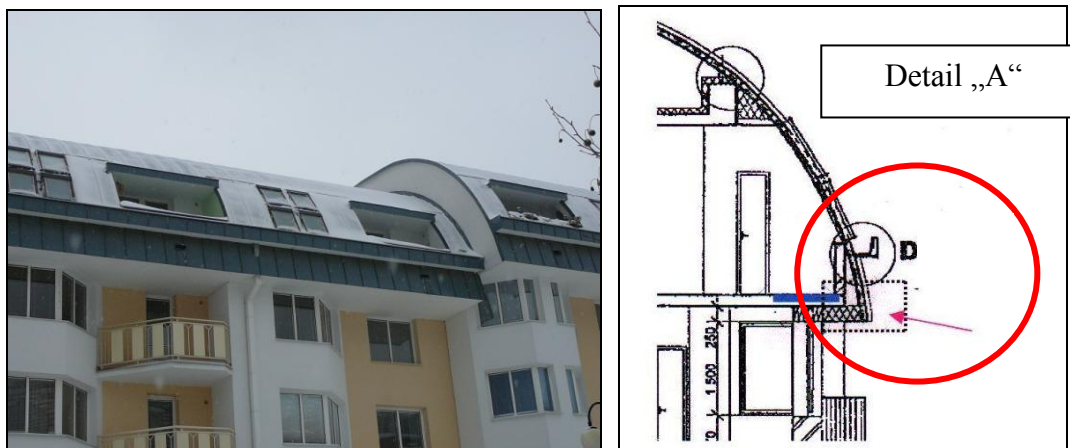
Obrázek č. 5 – Bytový dům a tvar střechy s ochlazenou částí podlahy Detail „A“

Výpočtem bylo prokázáno, že požadavek na vnitřní povrchovou teplotu θ_{si} [°C] v kritickém detailu viz Obr.5 není splněn [1], [3]; vypočtená hodnota $\theta_{si} = 10,21$ °C, viz Tab.1 Varianta 1.

návrhu stavby nebyl kritický Detail „A“ konstrukčně vyřešen tak, aby byly eliminovány veškeré tepelné mosty v konstrukci střechy a byla zajištěna tepelná pohoda prostředí; detail v projektové dokumentaci pro provádění stavby) nebyl ověřen v dvourozměrném šíření tepla (2D).

Rok 2005: Proveden návrh pro zlepšení tepelné pohody vnitřního prostředí zafoukáním dutiny, viz Obr.5, Climatizérem plus a současně doporučení pro provedení dodatečného zateplení pohledu, viz Obr.2, 8. Střešní konstrukce a navazující ochlazovaná část podlahy byla posuzována ve třech variantách. Výsledky uvádí Tab.1.

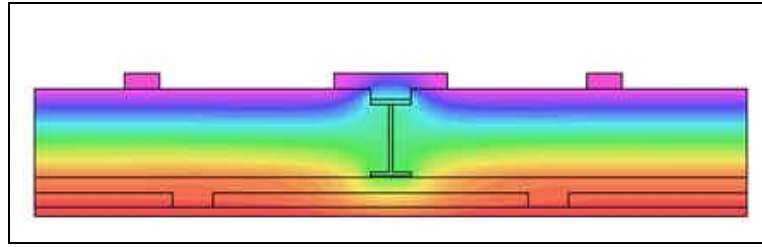
Obrázek č. 6 – Ocelový válcovaný I profil – nosné žebro pro tvarové řešení konstrukce střechy, []

Současně nejsou eliminovány v konstrukci střechy tepelné mosty. Vzhledem ke konstrukčnímu uspořádání ocelových nosných žebíř, tj. I profilu a navazující konstrukce střešního pláště, je důsledná eliminace tepelných mostů z technologického hlediska, bez demontáže stávajícího střešního pláště, prakticky neproveditelná.

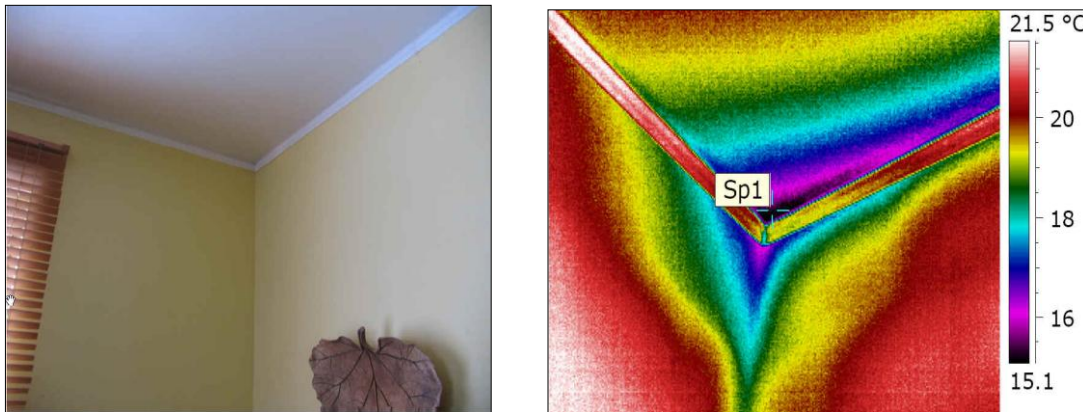
Obrázek č. 7 – Kout v místnosti navazující na štitovou stěnu

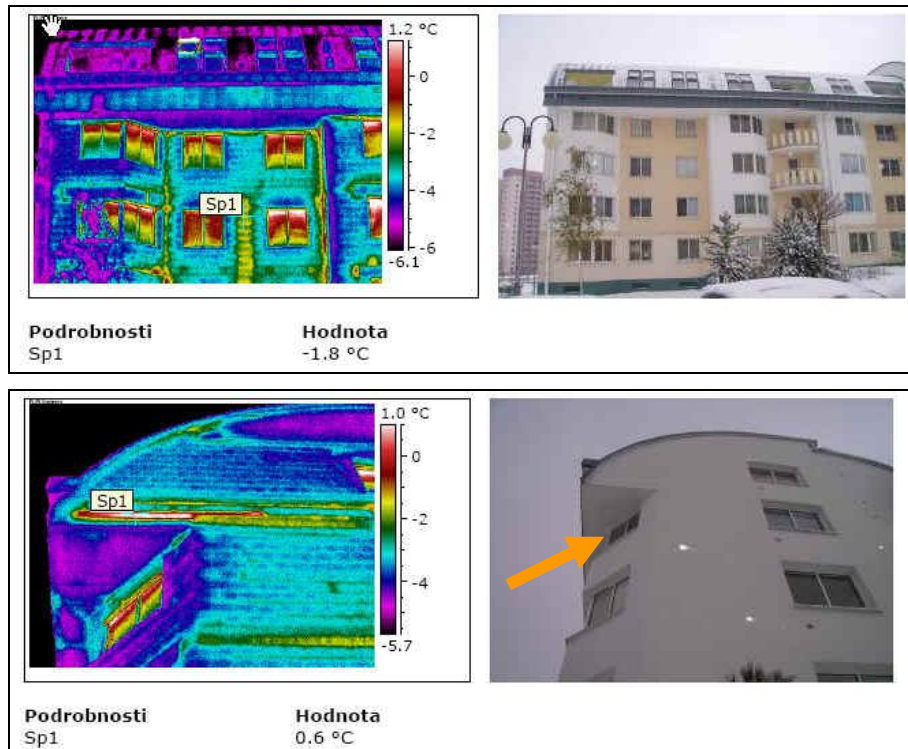
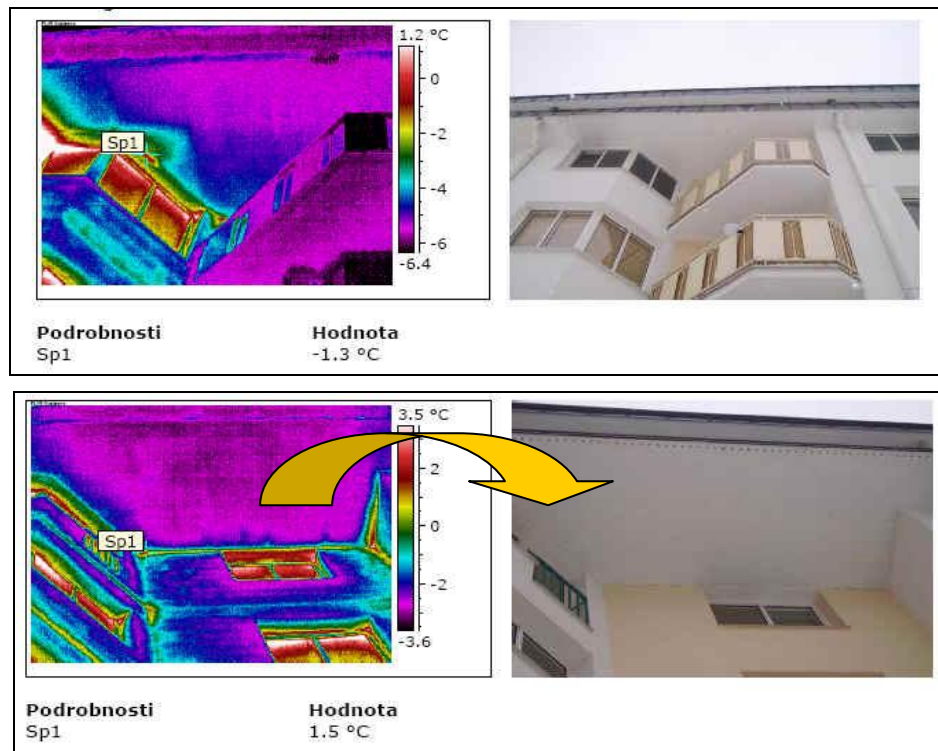
Obrázek č. 8 – Termografické zaměření bytového domu

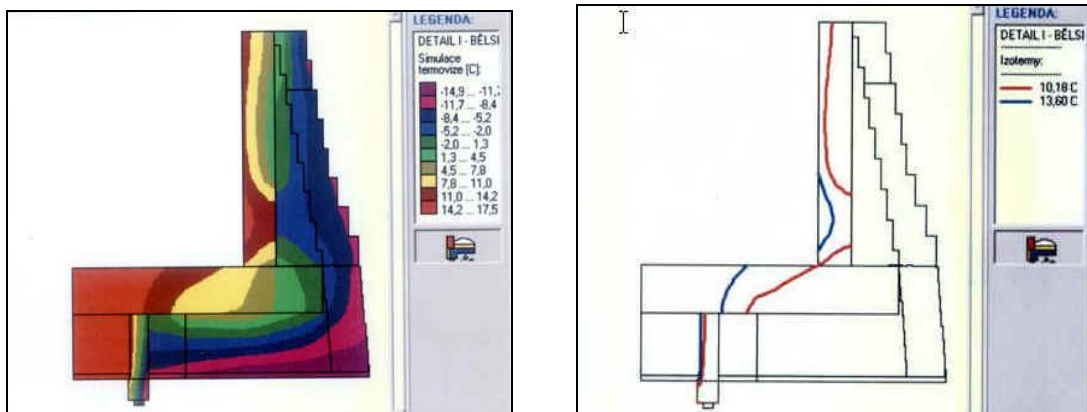
- Varianta 1: nejnižší vnitřní povrchová teplota v kritickém detailu nesplňovala normativní požadavek, [1], [3], [5]. Důsledkem je výskyt plísní na vnitřní straně konstrukce, protože teplota na vnitřní straně konstrukce dosahuje teplot rosného bodu.

Obrázek č. 9 – Původní stav 2D (průběh izoterm teploty rosného bodu), Detail „A“

Teplota rosného bodu: $\theta_w = 10,18^\circ\text{C}$, Kritická vnitřní povrchová teplota: $\theta_{si,cr} = 13,6^\circ\text{C}$, viz Tab.1.

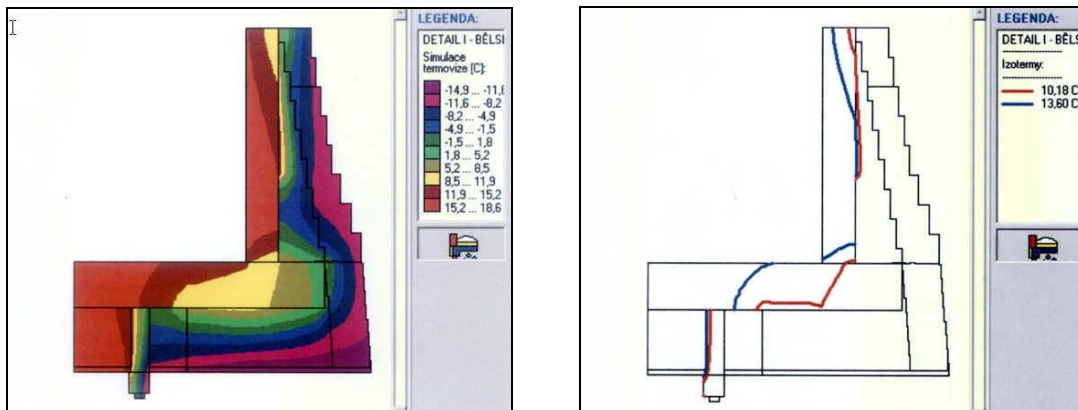
- Varianta 2: došlo ke zvýšení vnitřní povrchové teploty nad teplotu rosného bodu, ale nebylo dosaženo normativního požadavku (není odstraněno riziko možného vzniku povrchové kondenzace).

Obrázek č. 10 – Dodatečné zafoukání dutiny 2D

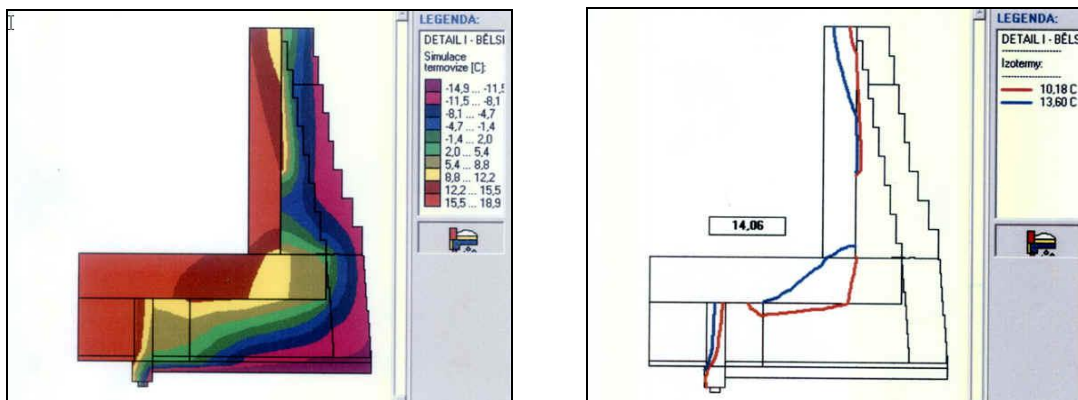
Obrázek č. 11 – Dodatečné zafoukání dutiny a dodatečné zateplení pohledu 2D

- Varianta 3: navrhovanou variantou se zvýšila vnitřní povrchová teplota v posuzovaném detailu nad kritickou vnitřní povrchovou teplotu a bylo odstraněno riziko možného vzniku povrchové kondenzace. Z technologického hlediska bylo však dodatečné zateplení spodního líce předsazené konstrukce prakticky neproveditelné, a to vzhledem k tomu, že na spodní líc předsazené konstrukce navazuje rám okenního křídla a jakýmkoliv dodatečným zateplením spodního líce vodorovné konstrukce (podhledové části) by byla omezena funkčnost okna a estetický vzhled celého okenního otvoru. Se zvyšující se teplotou vnitřního vzduchu nad 23°C a relativní vlhkost vzduchu nad 60% se bude zvyšovat i teplota rosného bodu. Znamená to, že při dodatečném zateplení konstrukce při $\theta_e = -15^\circ\text{C}$ může docházet na konstrukci ke vzniku plísní.

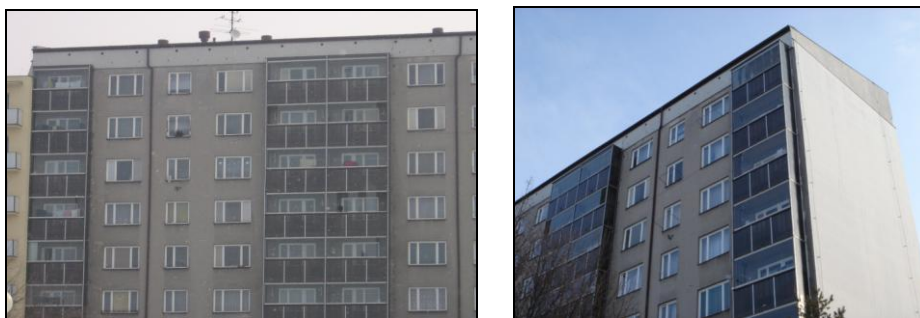
Po sanaci dochází na horním plášti ke kondenzaci a v zimním období se na horním plášti dvouplášťové střechy vyskytuje jinovatka.

Obrázek č. 12 – Panelový bytový dům a sanovaná střecha

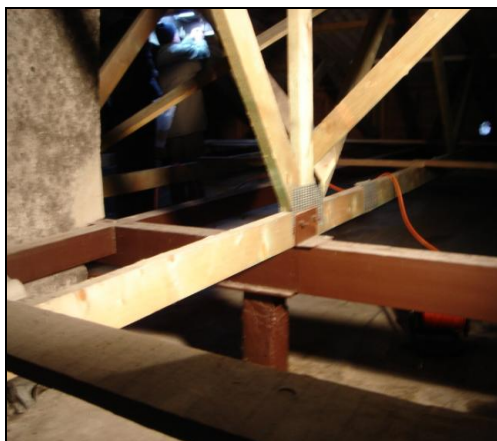
Obrázek č. 13 – Ocelový rám a rošt

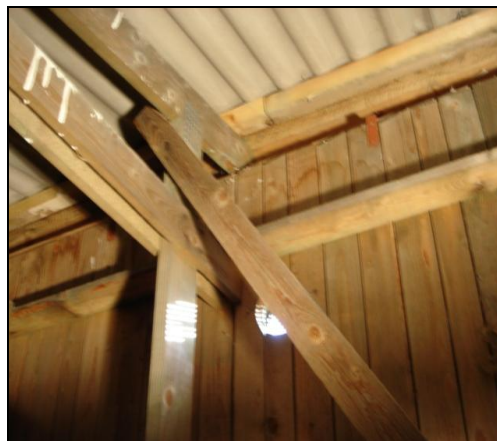
Obrázek č. 14 – Část vazníků a svisl stěny

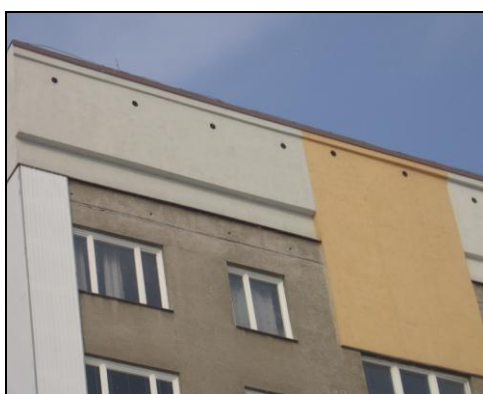
Obrázek č. 15 – Nový svislý plášť s výdechovými otvory

Technologický postup. při provádění sanačních prací nebyl dodržen počet nasávacích otvorů. Počet nasávacích otvorů byl proveden o 2 otvory méně, než uváděla projektová dokumentace. Horní plášť vykazoval řadu nedostatků z hlediska přesahů střešní krytiny, prostupů, osazení ventilačních oken.

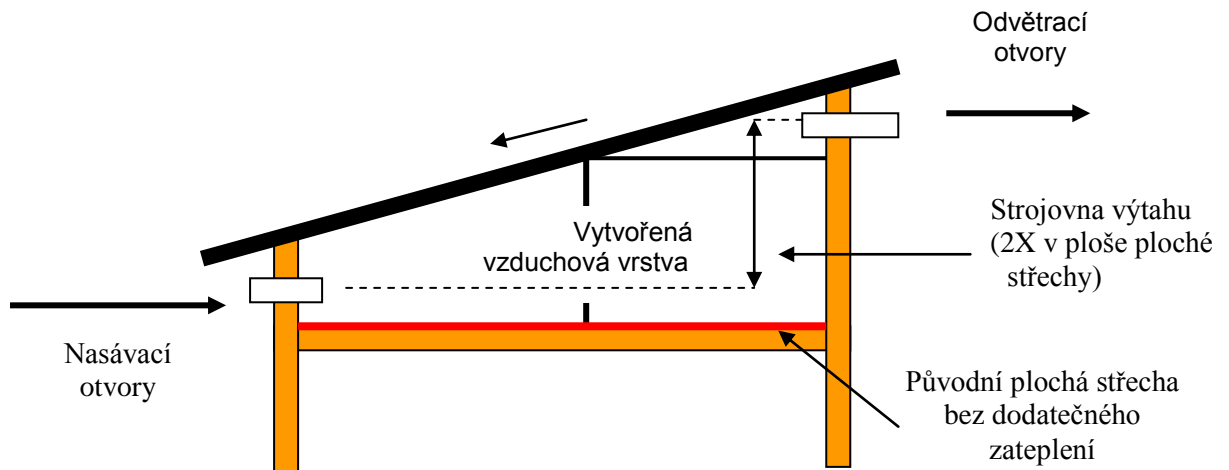
Obrázek č. 16 – Schématicky řez střechou po sanaci

- c) tepelně technické parametry dolního a horního pláště střechy a opláštění vzduchové dutiny nebyly ověřeny výpočtovými metodami v projekční fázi,
- d) omezené příčné větrání, viz Obr.16,

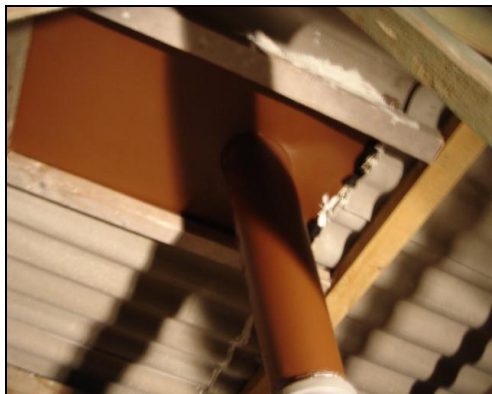
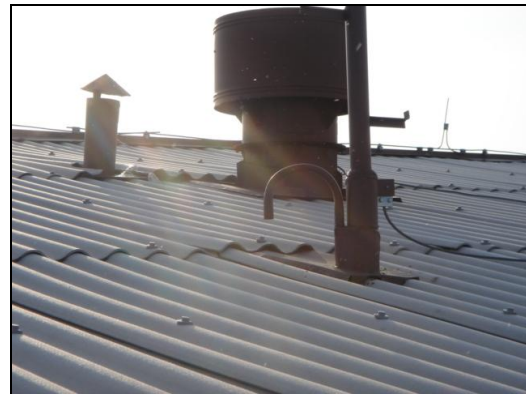
- h) vzduchovou dutinou procházejí veškeré rozvody TZB z příslušných bytových jednotek (kanalizace, odvětrání, vzduchotechnika), čímž může docházet ke zvýšené vlhkosti v dutině).

Obrázek č. 17 – Prostupy TZB

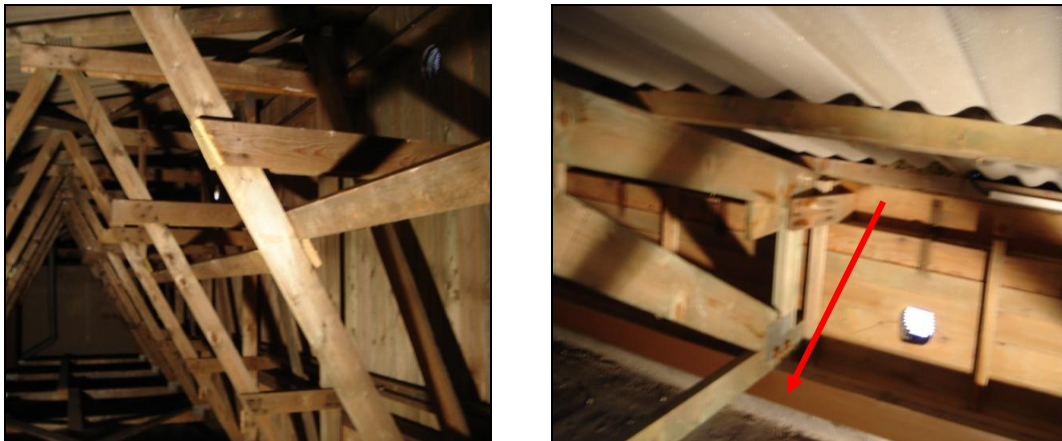
Z porovnání zjistíme, že plocha nasávacích a výdechových otvorů byla v projektové dokumentaci poddimenzována.

- a) poddimenzované nasávací a výduchové otvory, viz Obr.18,
- b) nevhodná geometrie nasávacích a výduchových otvorů (lépe je navrhovat průběžnou mezeru po celé délce budovy), viz Obr.18,

Obrázek č. 18 – Konstrukce vazníků pro nesení horního pláště
