ZŘÍCENÍ NÁBŘEŽNÍ ZDI A HAVÁRIE ODVOZNÍ SOUPRAVY

Abstrakt

**XVII. Mezinárodní vědecká konference soudního inženýrství
Brno, 25. – 26. 1. 2008**

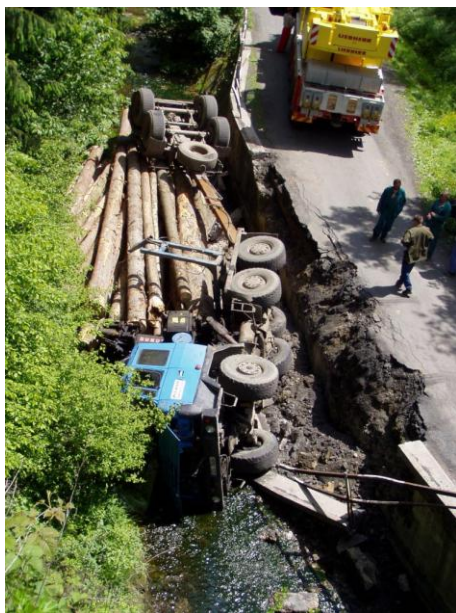
Foto č. 1 – Havárie odvozní soupravy

z nákladního automobilu Tatra T 815 a oplenového přívěsu. Řidič odvozní soupravy tento úsek dobře znal a věděl, jakou má volit jízdní dráhu, aby bez potíží projel mostním obloukem. Pomalu najížděl do mírné zatáčky před železničním mostem, když najednou se stalo něco nečekávaného. Automobil se prudce smýkl na pravou stranu a převrátil do Pulčinského potoka. Při projíždění odvozní soupravy totiž došlo k utržení krajnice vozovky v důsledku porušení nábrežní zdi, která se náhle zřítila v délce cca 12,70 m (Foto č. 1).

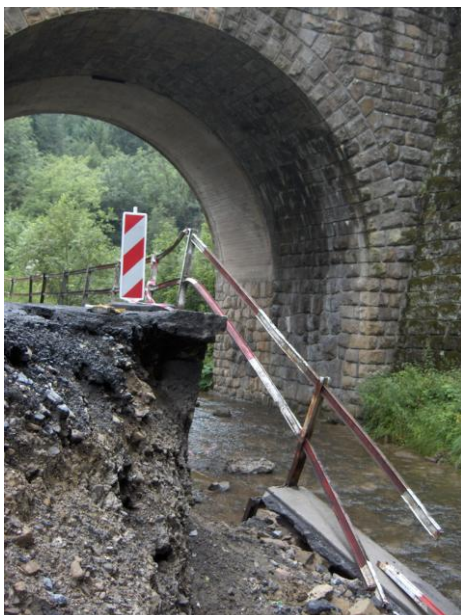
Nábřežní zeď byla zřetelně vykloněna (Foto č. 2 a 3). Hodnota odklonu od svislé roviny měřená v nezřícené části zdi bližší k železničnímu mostu činila cca 110 mm. Beton zdi vykazoval značně nízkou kvalitu a svým charakterem nesplňoval kritéria konstrukčního betonu. Byl tvořen hrubým kamenivem spojeným pojivem velmi malé pevnosti.

Foto č. 2 – Na fotografii je patrné značné naklonění nábřežní zdi

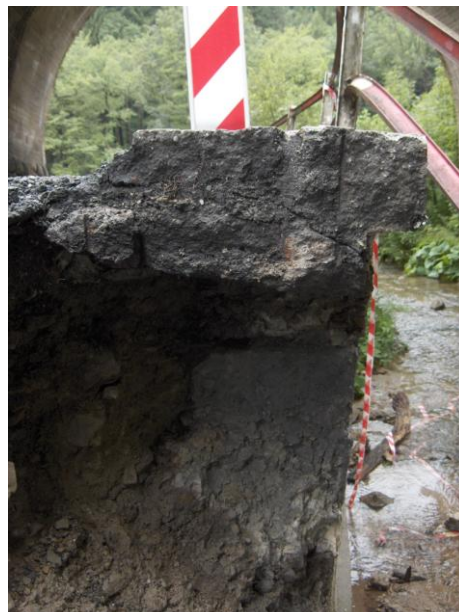
Foto č. 3 – Detailní pohled na korunu nábřežní zdi

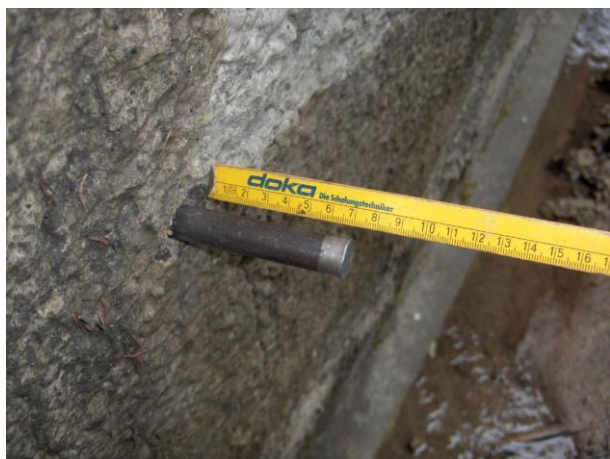
Normalizované zkoušky betonu za účelem zjištění jeho pevnosti nemohly být provedeny. Struktura materiálu nábřežní zdi neumožňovala připravit zkušební místa tak, aby splňovaly podmínky předepsané pro tvrdoměrné zkoušky Schmidtovým kladívkem. Rovněž odvrtání vzorků pro zkoušku pevnosti betonu ve zkušební laboratoři nebylo možné uskutečnit v důsledku jeho malé pevnosti a rozdrolování. Proto pro vytvoření představy o pevnosti betonu zdi byla použita pouze orientační zkouška špičákem (Foto č. 4). Na okraji zříceného úseku zdi, kde se nacházel v době havárie opleňový přívěs, byl vnik špičáku menší (cca 70 mm) než na opačné straně (80 až 100 mm). Tato zkouška, která je již svým charakterem orientační a navíc byla ovlivněna tím, že materiál nábřežní zdi byl jakýmsi slepencem hrubého kameniva neodpovídajícím charakteru běžného betonu, pro který je zkouška betonu koncipována, a odpor proti vnikání hrotu špičáku bylo

Foto č. 4 – Orientační zkouška špičákem

možné přisoudit spíše sevření hrubého kameniva než jeho pojivu, ukázala, že beton nábrežní zdi nelze zařadit ani do třídy betonu B5, která je jako nejnižší třída uvedena v ČSN 73 1201 Navrhování betonových konstrukcí [4].

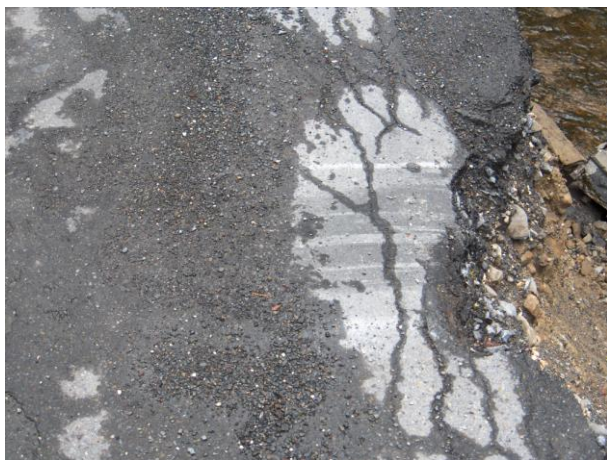
Foto č. 5 – Rýhy od pneumatik nákladního automobilu T 815

Ještě v době místního šetření, které se konalo téměř po dvou měsících od doby havárie, byly patrné stopy na vozovce po příčném posunu levých kol nákladního automobilu (Foto č. 5).

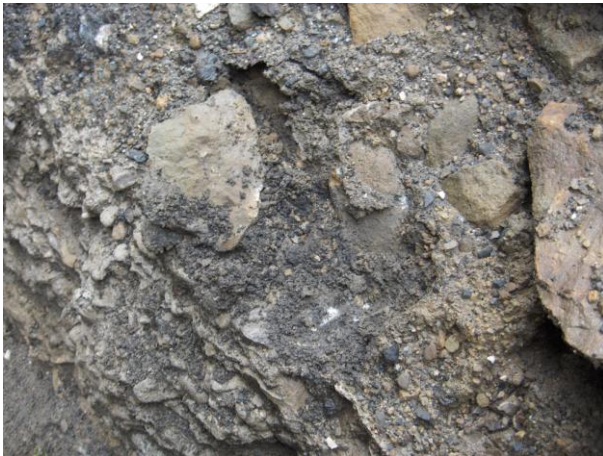
Foto č. 6 – Struktura materiálu nábrežní zdi

Materiál nábrežní zdi byl z hlediska kvality zjevně nevyhovující (Foto č. 6). I když podle platné české normy ČSN 73 1201 Navrhování betonových konstrukcí [4] se třída betonu pro prvky z prostého betonu neomezuje, lze charakterizovat materiál nábrežní zdi jako zcela nevhodný pro nosnou konstrukci, neboť neodpovídal ani nejnižší třídě betonu B5.
