CHYBNÝ NÁVRH JAKO PŘÍČINA HAVÁRIE KONSTRUKCE

Příspěvek popisuje případ zřícení zděné klenby ve výpravní budově železniční stanice Zastávka u Brna. Jako primární příčina zřícení konstrukce, jejíž stáří bylo 131 roků, byl zjištěn její chybný návrh.

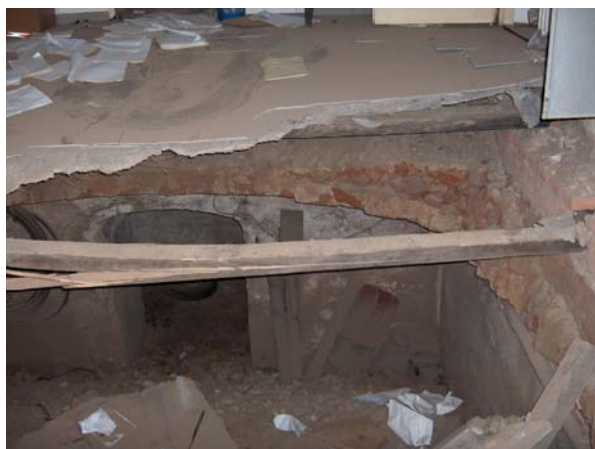
Když 14. srpna 2005 v železniční stanici Zastávka u Brna výpravčí a staniční dozorce vstupovali na strop v dopravní kanceláři na nedělní směnu, neobávali se, že z něho v pořádku odejdou. Neměli k tomu žádný důvod, neboť zde existoval od roku 1874, velmi těžký mechanický ovládací pult, který stával uprostřed místnosti, byl vyměněn za lehký elektrický a byla zde nová podlaha. Při chůzi se strop neprohýbal a akustickými ani jinými znaky neupozorňoval na své selhání. K tomu však došlo v 14:45 hodin, když se náhle zřítíla převážná část půdorysné plochy valené cihelné klenby tvořící nosnou konstrukci stropu a nezřícen zůstal pouze pruh šířky cca 1,5 u vnitřní zdi (Obrázek č. 1).

Obrázek č. 1 - Havarovaná klenba

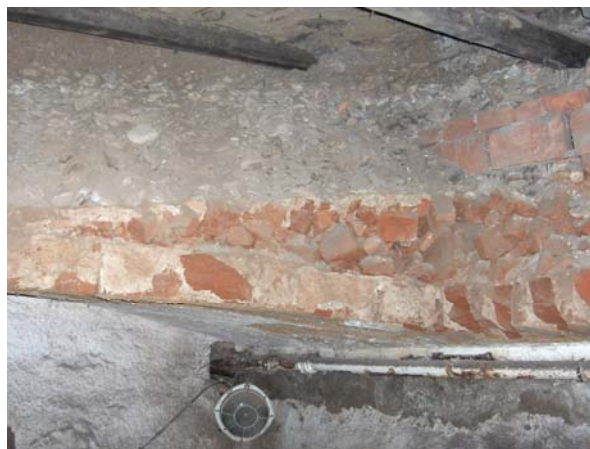
Kvalitu použitých cihel bylo možné hodnotit jako dobrou, avšak malta vykazovala malou pevnost. V cípu klenby byl zjištěn násyp z úlomků cihel místo nadezdívky (Obrázek č. 2). Ostatní násyp byl proveden ze štěrkopísku s velkými valouny. V horní části násypu byly osa-

Obrázek č. 2 - Výplň cípu klenby z úlomků cihel a násyp ze štěrkopísku

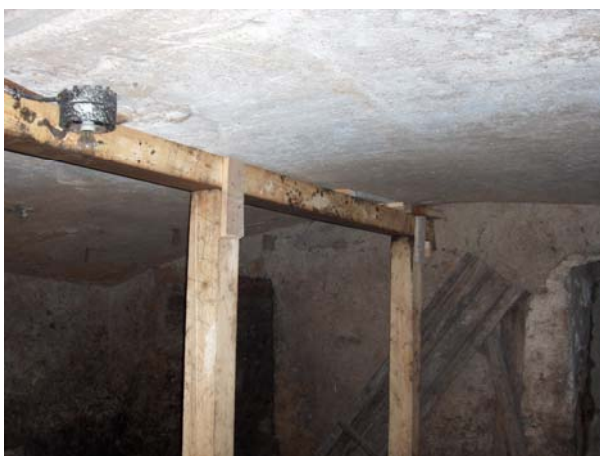
U stěn bylo změřeno vzepětí 470 mm, avšak vzepětí nezřícené části havarované klenby činilo pouze 310 - 320 mm. O chování zřícené klenby bylo možné si učinit představu z chování klenby v sousední vedlejší místnosti (Obrázek č. 3, 4), která měla stejné uspořádání (rozpětí, vzepětí, tloušťku) a o které bylo možné předpokládat, že byla zhotovena stejnou technologií a z materiálu stejné jakosti. Jak je vidět z fotografie této klenby (Obrázek č. 3), je ve vnitřní části půdorysu vzepětí klenby výrazně menší než na okrajích. Měřením na rubu klenby (Obrázek č. 4) bylo zjištěno, že je koruna klenby ve vnitřní části oproti části u stěny snížena až o cca 120 mm.

Obrázek č. 3 - Poškozená klenba v sousední místnosti

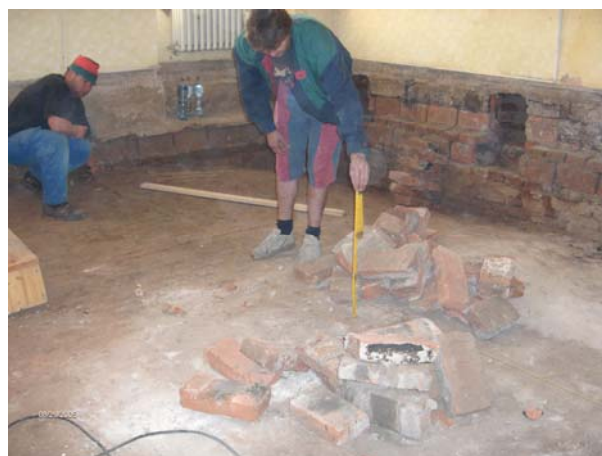
Obrázek č. 4 - Měření poklesu koruny klenby v sousední místnosti

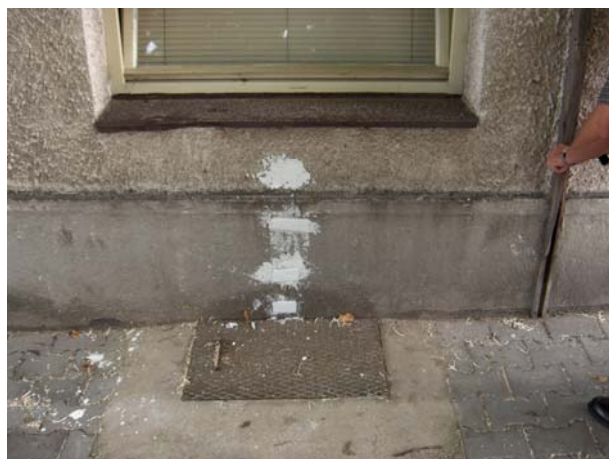
Vzhledem k charakteru porušení klenby byla pozornost věnována tomu, zda nedošlo k posunutí zdi tvořících opěry. Skutečnost, že mohutná střední zeď je bez viditelného poškození, sice ukazovala, že posunu krajní zdi je zde zabráněno, avšak zřetelné trhliny pod okny 1. NP v krajní štítové zdi (Obrázek č. 5) a trhlina v příčce pod nezříceným krajním klenbovým polem naznačovaly opak (Obrázek č. 6). To bylo ověřováno měřeními v místnostech v úrovni patek klenby a měřeními zvenčí v úrovni soklu, přičemž bylo zjištěno, že krajní zeď se v částech mezi podélnými nosnými stěnami prohnula cca o 30 – 40 mm. Tak se ukázalo, že nastalo rozestoupení klenby způsobené jednostranným popuštěním podpory.

Obrázek č. 5 - Trhlina pod oknem místnosti, kde se zřítíla klenba

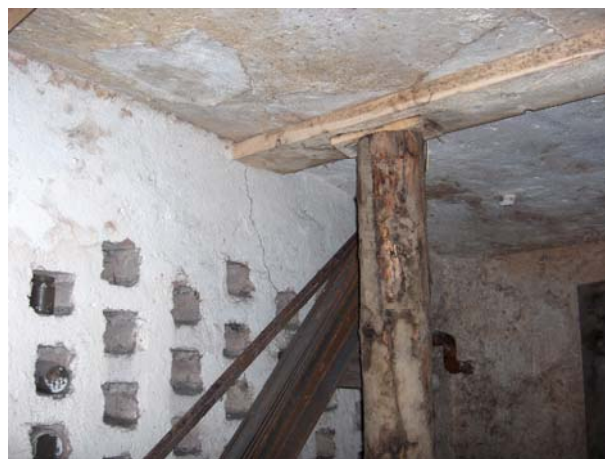
Obrázek č. 6 - Trhlina v příčce pod sousedním klenbovým polem

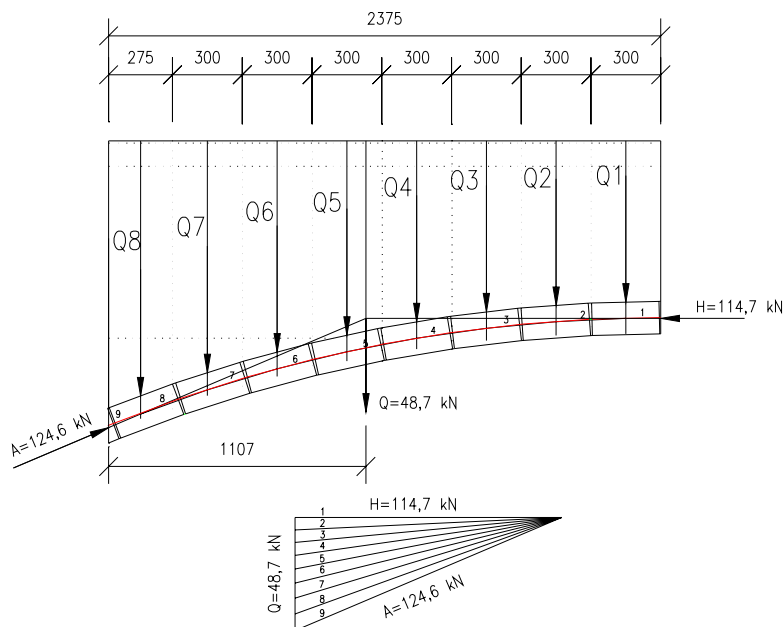
Již době výstavby klenby byly poznatky stavební mechaniky na takové úrovni, že se klenby a jejich opěry alespoň grafickými metodami staticky posuzovaly. Grafické řešení klenby pomocí tlakové čáry (Obrázek č. 7) ukazuje, že tlaková čára v žádném průřezu nevystupuje z jádra průřezu, což znamená, že je celý průřez tlačěn.

Obrázek č. 7 - Grafické řešení klenby pomocí tlakové čáry

Z průběhu tlakové čáry je patrné (Obrázek č.7), že samotná klenba by sice vyhověla, avšak vzhledem k velkým vodorovným složkám sil působících v patním průřezu, krajní stěna, tvořící opěru této klenby, nevyhovuje.

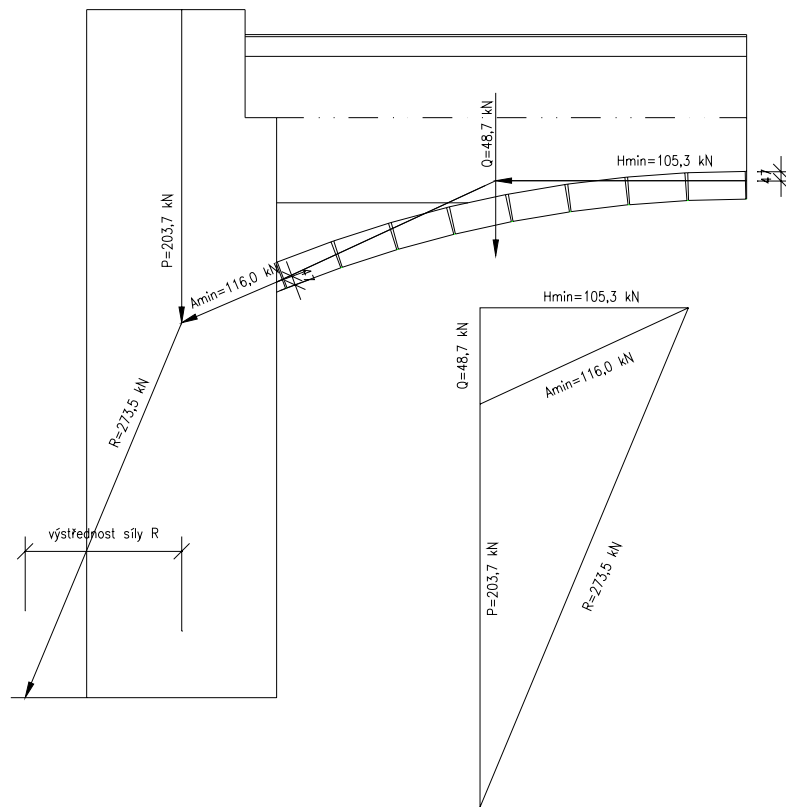
Provedeme-li pro tuto sílu grafické posouzení krajní zdi, zjistíme, že nevyhovuje (Obrázek č. 8). Působíště výslednice R v patním průřezu krajní zdi leží vně stěny, což nelze u zděné stěny připustit.

Obrázek č. 8 - Grafické vyšetření H_{min} a krajní podpory

Vlastní klenba byla pro stav bez uvažování popuštění podpor jen mírně poddimenzována, avšak opěrná stěna byla vzhledem k velkým vodorovným silám od klenby značně poddimenzována. Výstřednost v patním průřezu stěny činila pro výpočtové hodnoty 1,25 m, působící síly byly tedy mimo patní průřez a průřez nevyhovoval.

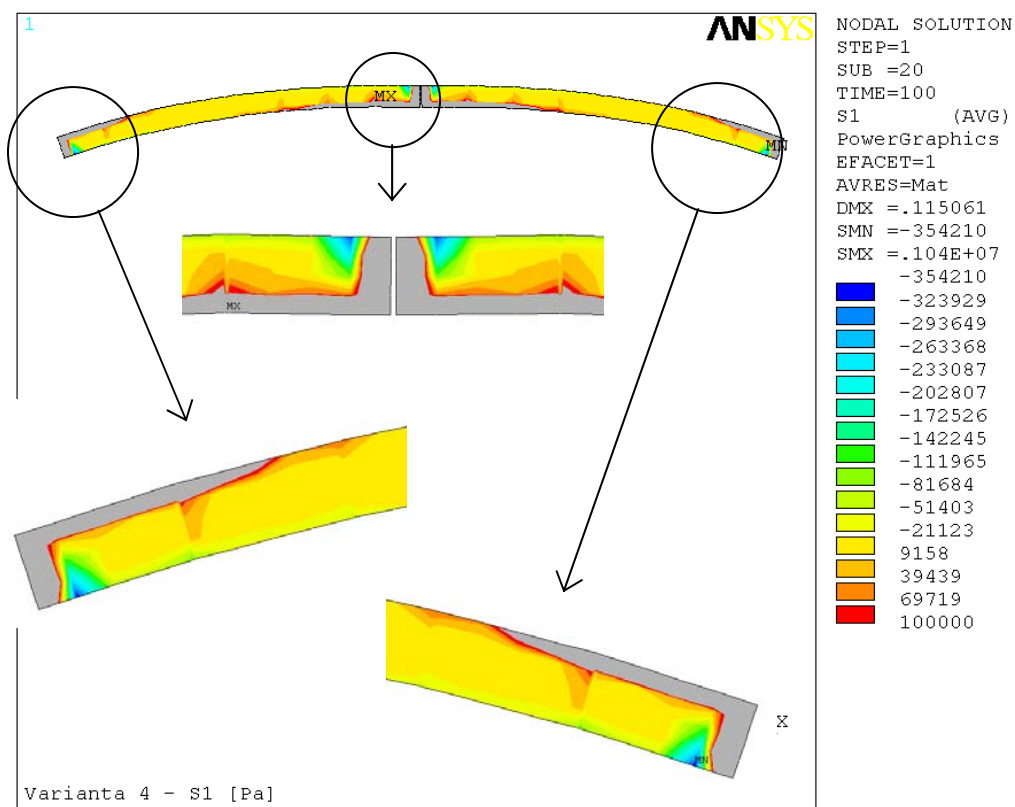
Obrázek č. 16 - Výpočet 4, max. hlavní napětí v klenbě (horní hranice omezena hodnotou 0,1 MPa)

Porovnání polí hlavních napětí zjištěných pomocí výpočtových modelů 1, 2 a 3 v zásadě nenasvědčuje, že by vlivem silového zatížení mohlo dojít k poruše analyzované konstrukce. V případě kombinace silového a deformačního zatížení již je zřejmé silné porušení klenby u podpor u horního povrchu a ve vrcholu u dolního povrchu včetně možného porušení krajní stěny.

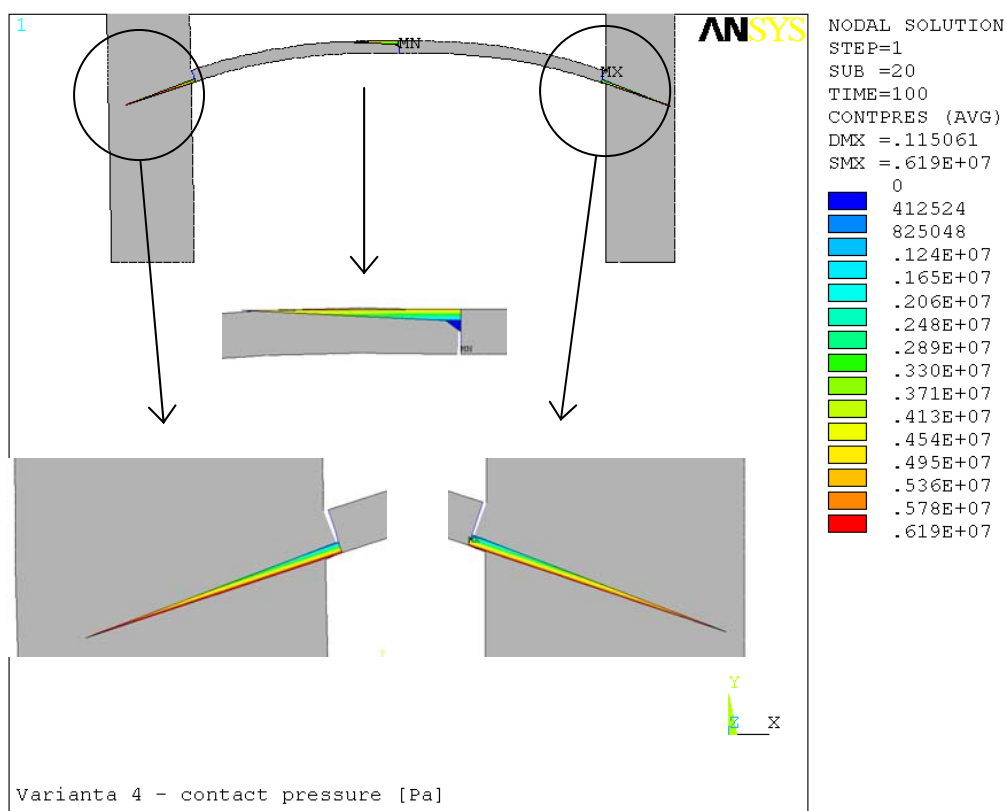
Obrázek č. 17 - Výpočet 4, kontaktní napětí v uložení a vrcholu klenby
