PORUCHY PRŮMYSLOVÝCH PODLAH

Jan Pěňčík¹, Miloš Lavický², Pavel Schmid³

V současné době se lze při znalecké činnosti poměrně často setkat s případy porušených průmyslových podlah. V článku jsou popsány základní poruchy těžkých plovoucích podlah s postupem jejich možných oprav, včetně popisu nových trendů při jejich rekonstrukcích. V závěru článku je uveden příklad nevhodně provedené rekonstrukce těžké plovoucí podlahy s uvedenou analýzou příčin vzniku poruch.

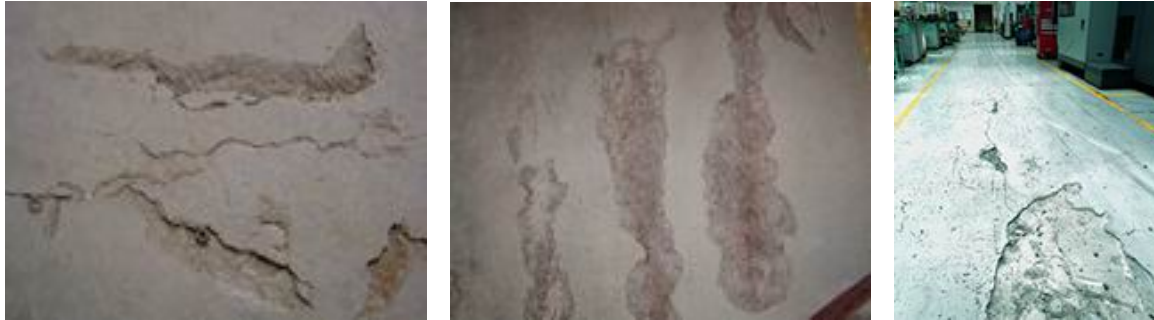
Obrázek č. 1 – Příklady poruch těžkých plovoucích podlah (trhliny, výtluky, nerovnosti)

Příčinou vzniku *trhlin* v betonových vrstvách těžkých plovoucích podlah jsou nejčastěji objemové změny – dotvarování a smršťování betonu. Další možnou příčinou vzniku *trhlin* mohou být také statické vlivy – přetížení vrstvy atp.

Výtluky jsou nejčastěji způsobeny vlivem provozu, tj. vlivem dynamického zatížení. *Výtluky* obvykle vznikají v místech nerovností podlahy, v místech dilatací, napojení podlah a kontrakčních spár nebo v místech výskytu dutých míst v konstrukci podlahy, které vznikly z důvodu nedostatečného hutnění betonu při výstavbě.

Smršťovací *trhliny* se nejčastěji opravují prořezáním *trhlin* do hloubky řezem tvaru písmene V. Po odstranění prořezaného materiálu a vyčištění řezu se *trhlina* vyplní vhodným sanačním materiálem – sanační maltou, tmelem, pryskyřicí a plastmaltou (*Plastmalta* je obvykle základní bezbarvá pryskyřice naplněná jemnozrnnou frakcí křemičitého písku. Používá se na provedení tenkovrstvých vyrovnávek do 5 mm. *Plastmalta* pomalu ztrácí samonivelační charakter.).

Výtluk je nutno ohraničit řezem. Jednotlivé části ohraničujícího řezu musí navzájem svírat tupý úhel. Hloubka řezu má být podle zvoleného opravného materiálu min. 5 mm u pryskyřice nebo 10 mm u sanační cementové malty. Plocha ohraničená řezem se následně vybourá, vyčistí a poté sanuje *plastmaltou* nebo sanační cementovou maltou.

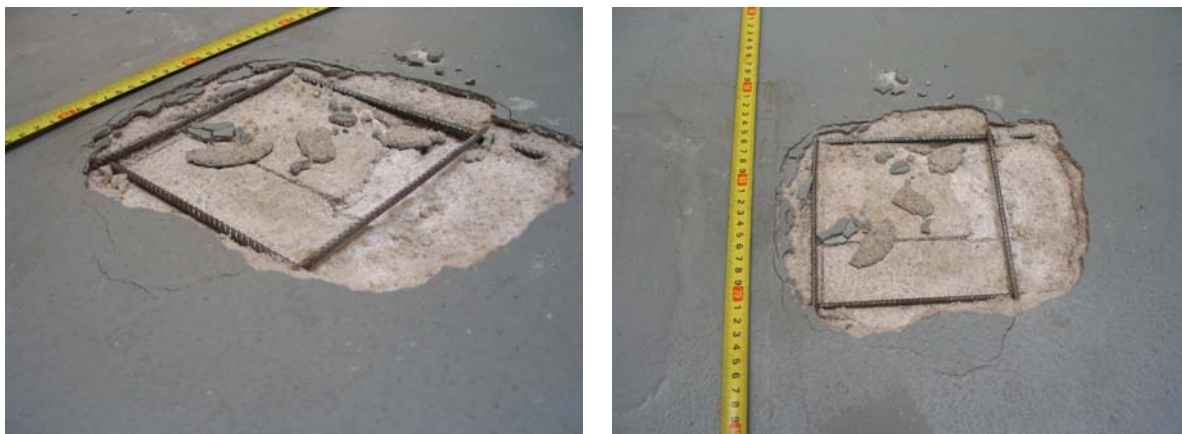
Ihned po uvedení rekonstruované průmyslové podlahy do provozu docházelo na rekonstruované podlaze k postupné propagaci lokálních poruch a vad. Tyto poruchy a vady se projevovaly vydrolením plniva, tj. křemitého písku ISG epoxidové vrstvy polymerbetonu Lena P 130 v celé tloušťce této vrstvy (Obrázek 2, 3).

Obrázek č. 2 – Poškození podlahy, kdy dochází k totálnímu rozpadu nosné polymerbetonové vrstvy

Jak bylo uvedeno, poruchy v rekonstruované průmyslové podlaze se projevují lokálním rozpadem nosné polymerbetonové vrstvy, což je způsobeno vydrolením zrn plniva, tj. křemičitého písku ISG (Obrázek 2, 3). Mechanismus tohoto časově závislého procesu poškození podlahy je s největší pravděpodobností následující. Prvotně dojde k narušení a rozpadu nekvalitního spojovacího můstku mezi penetračním nátěrem Lena P100 a nosnou polymerbetonovou vrstvou Lena P130. Při dalším mechanickém namáhání podlahy od pojezdu paletových vozíků a vysokozdvizných vozíků dochází k opakovaným cyklickým deformacím (stlačování a vzdouvání nosné vrstvy) a následné degradaci této vrstvy až do sypkého stavu.

Třetí a s největší pravděpodobností nejdominantnější příčinou vzniku poruchy bylo špatné dávkování plniva, tj. křemičitého písku ISG. Pravděpodobně nebyl dodržen poměr mísení 12:1, resp. 14:1, uváděný v materiálovém listě materiálu Lena P130 pro mocnost vrstvy 8-13 mm, resp. 15-30 mm. Bylo tedy použito více plniva a méně pojiva. Ke stanovení množství plniva a pojiva v použité směsi byla použita diferenční termická analýza⁴ [6].

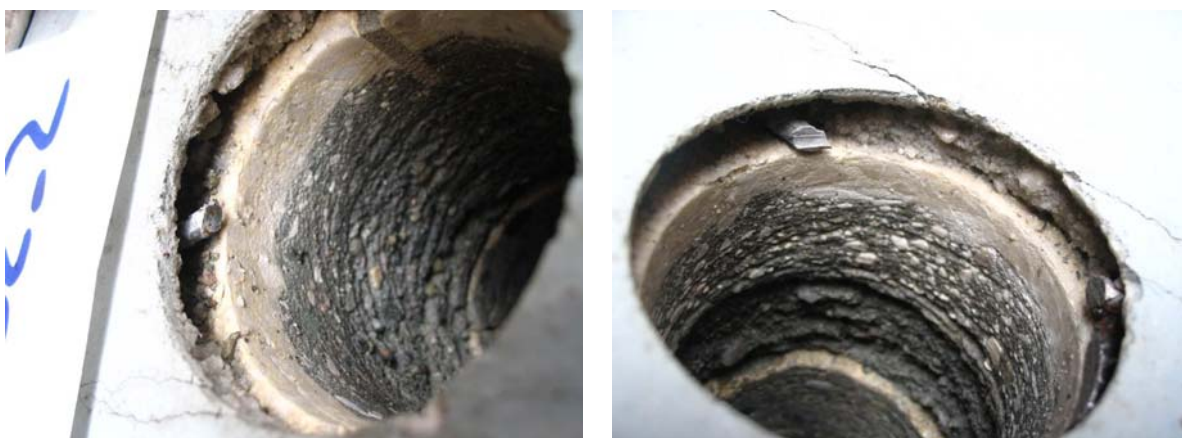
Obrázek č. 3 – Detail lokálního rozpadu nosné polymerbetonové vrstvy vydrolením zrn plniva

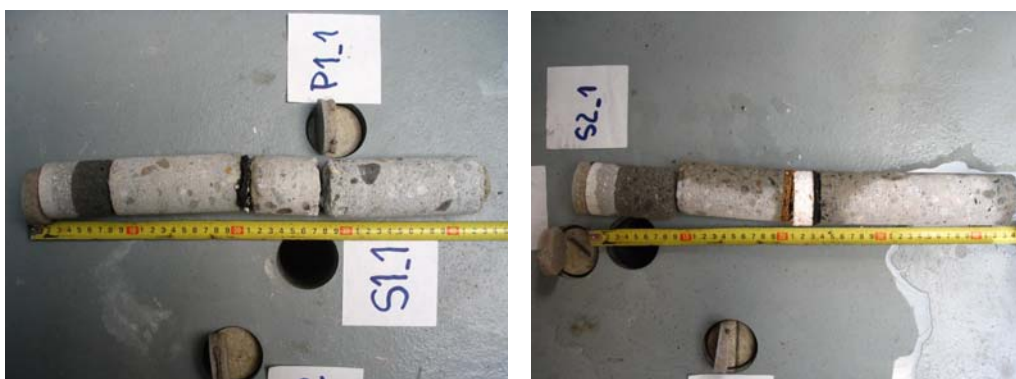
Pomocí jádrových vývrťů $\varnothing 50$ mm byla zjištěna skladba souvrství materiálů posuzované rekonstruované podlahy až k podkladní vrstvě ze šterkopísku (Obrázek 4). Současně byla stanovena kontaktním měření mocnost jednotlivých vrstev (Tabulka 2).

Obrázek č. 4 – Skladba průmyslové podlahy v jádrovém vývrťu S1_1 a S2_1

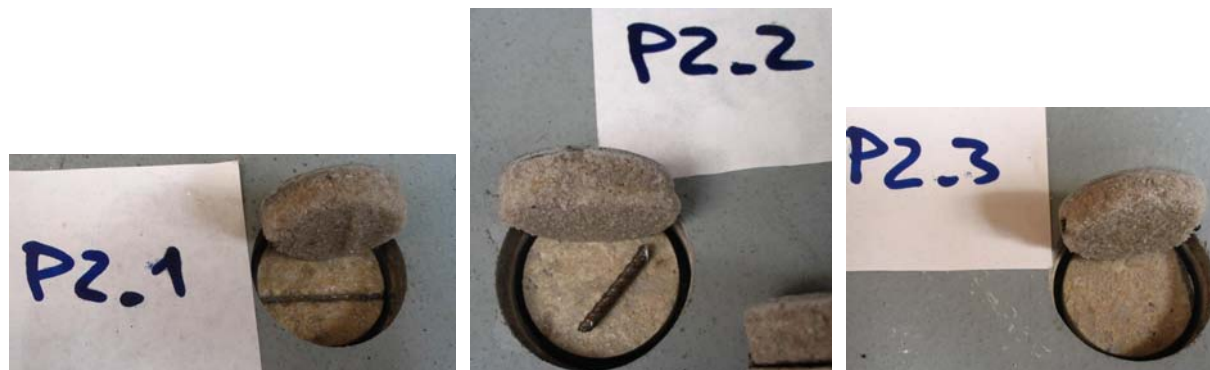
První příčinou vzniku poruchy byl identifikován pomocí zkoušek přídržnosti nekvalitní spojovací můstek mezi penetračním nátěrem Lena P100 a nosnou polymerbetonovou vrstvou Lena P130. Zkoušky přídržnosti byly prováděny dle metodiky [5] na válcových tělesech Ø50 mm. Válcová tělesa byla připravena jádrovým diamantovým vrtákem. Při zkouškách přídržnosti byl použit odtrhoměr DYNA Z6. Uspořádání zkoušky přídržnosti je zobrazeno na Obrázku 5 a 6. Experimentálně zjištěná kohezni pevnost se pohybovala v intervalu 0.03 MPa až 0.96 MPa, což je ve smyslu ČSN 744505 čl. 3.8.3 nedostatečné a nevyhovující (normou požadovaná hodnota kohezni pevnosti je 1.50 MPa).

Obrázek č. 6 – Charakter poškození posuzovaného souvrství v místech zkoušek přídržnosti
