ZŘÍCENÍ STŘEŠNÍ KONSTRUKCE Z DŘEVĚNÝCH SBÍJENÝCH PŘÍHRADOVÝCH VAZNÍKŮ

Miloš Lavický¹, Jan Pěncík²

Abstrakt

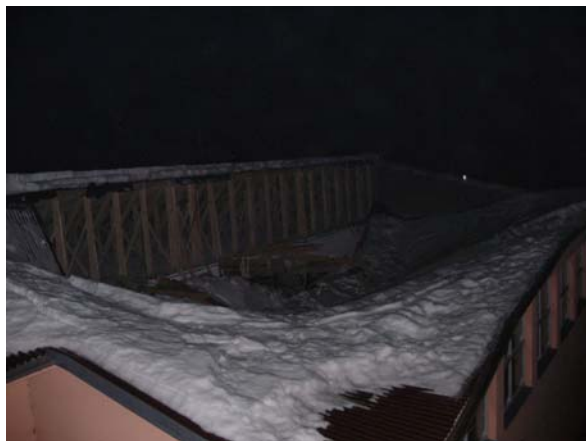
Nepršelo, však byla obleva a velmi vysoká vlhkost vzduchu. V době havárie se na střeše vyskytovala vrstva sněhu v tloušťce cca 0,5 m a u volného štítu budovy byla sněhová návěj. Sněhová pokrývka měla charakter zvlhlého firnu. Svědci v cca 21 hodin zaslechli zřetelné praskání střešní konstrukce a po určité době náhle došlo v porušení vazníku v třetí řadě od volného štítu v části objektu přiléhající ke komunikaci. Byl zavolán Hasičský záchranný sbor a byl zahájen zásah zaměřený na odstranění sněhu z této části střechy. Akustické projevy postupně zesilovaly, narůstalo jak lokální prohnutí pohledu v místě prvotně havarovaného vazníku, tak i průhyb celého podhledu této části objektu a v cca 22:15 se nastalo zřícení střešní konstrukce (Foto č. 1 až 4).

Foto č. 1 - Noční snímek zachycující stav těsně po havárii střechy

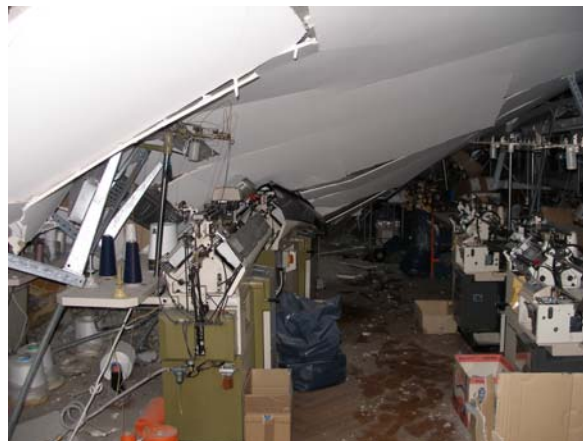
Foto č. 2 - Snímek zřícené střešní konstrukce těsně po její havárii střechu zevnitř objektu

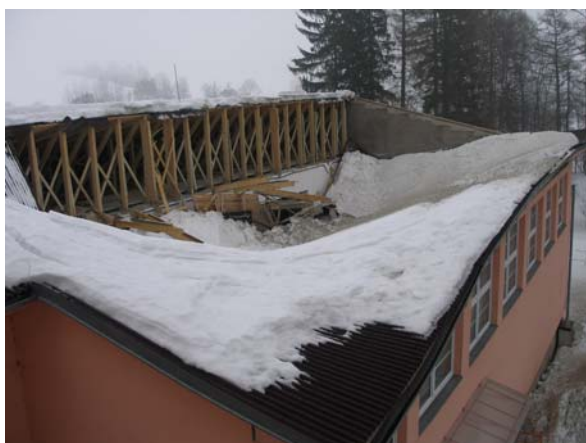
Foto č. 3 - Ranní snímek zachycující stav po havárii střechy

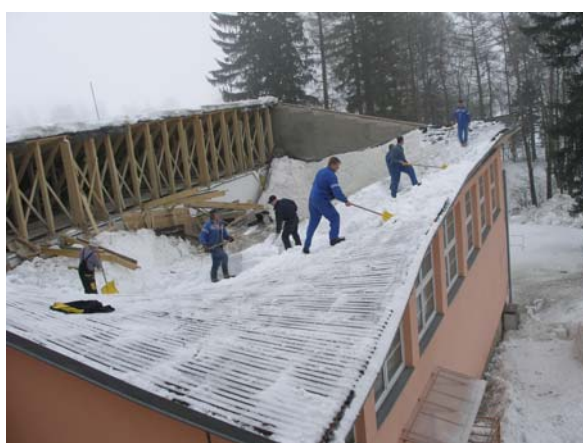
Foto č. 4 - Odstraňování sněhu na havarované části střechy

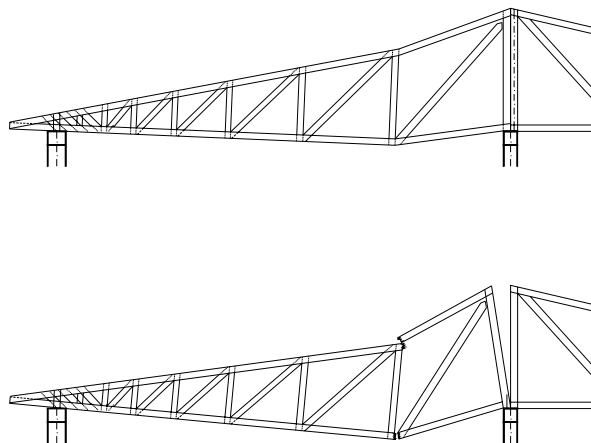
Obrázek č. 1 - Mechanismus porušení

nárůst jeho deformace a postupné zvětšení průhybu v celé ploše pohledu ukazovaly, že primární příčinou havárie bylo porušení dřevěného příhradového sbíjeného pultového vazníku v třetím poli od volného štítu budovy v krajním horním styčnicku na straně vazníku uložené na střední zdi. Zde se v důsledku selhání hřebíkového spoje vytrhl ze styčnicku nejvíce namáhaný diagonální tažený prut tvořený jedním prknem 30/160 mm - 1. fáze kolapsu (Obrázek č. 1, Foto č. 5).

Po uvolnění tohoto prutu ze styčnicků bylo narušeno statické chování sbíjeného vazníku a prudce se zvětšilo namáhání horního a dolního pásu ohybovým momentem. V nejvíce namáhaných průřezech, tj. v průřezu na okraji krajního pole u prvního vnitřního styčnicku v dolním a horním pásu, došlo k překročení meze únosnosti a pásy se zde zlomily - 2. fáze kolapsu (Obrázek č. 1, Foto č. 6).

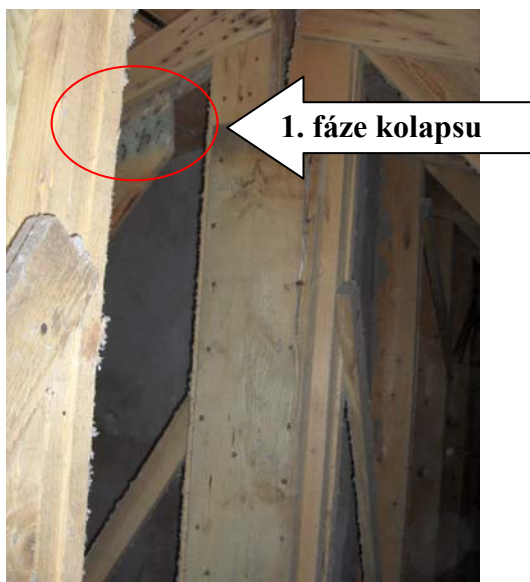
Foto č. 5 - Vytržená diagonála z horního krajního styčnicku krajního vazníku

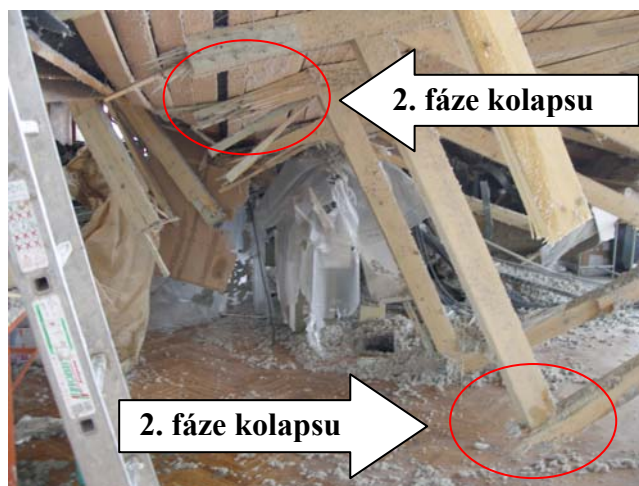
Foto č. 6 - Místa na dolním a horním pásu vazníku, kde se po vytržení diagonály ze styčnicku, zlomily pásy

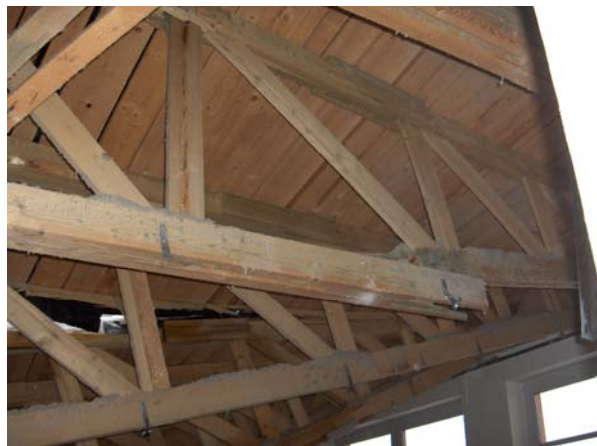
Foto č. 7 - Vazník se zlomeným spodním pásem
v místě styčnicku

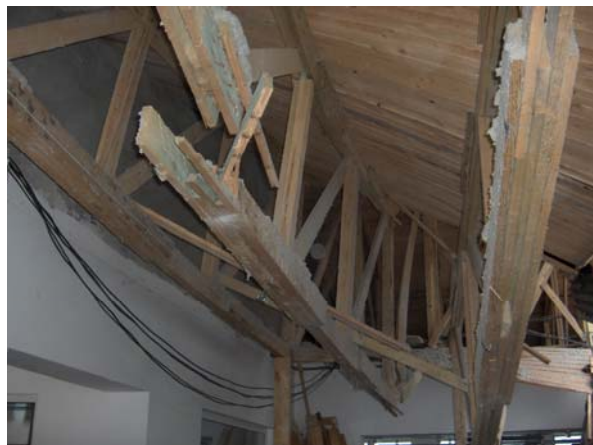
Vazník tak pozbyl svou nosnou schopnost, což se projevilo značným vyboulením sádrokartonového podhledu v místě jeho umístění. K jeho zřícení zatím nedošlo, protože tomu bránily konstrukční prvky kolmé k vazníkům, tj. dřevěné bednění z prken tl. 25 mm, vnitřní podélné diagonální ztužidlo a tenkostěnné CD profily kovového roštu sádrokartonového podhledu, avšak v důsledku ztráty jeho nosnosti se značně zvětšilo namáhání sousedních vazníků. Jejich značné průhyby a zřetelné akustické projevy (praskání) signalizovaly pokračující vznik dalších poškození nosné konstrukce střechy. Po cca 1:15 hod. došlo k řetězovému zřícení všech vazníků v přední části objektu. Způsob porušení vazníků byl stejný jako u vazníku, který se porušil jako první a který inicioval řetězové zřícení ostatních vazníků.

Foto č. 8 - Nezřícené ale silně porušené
vazníky

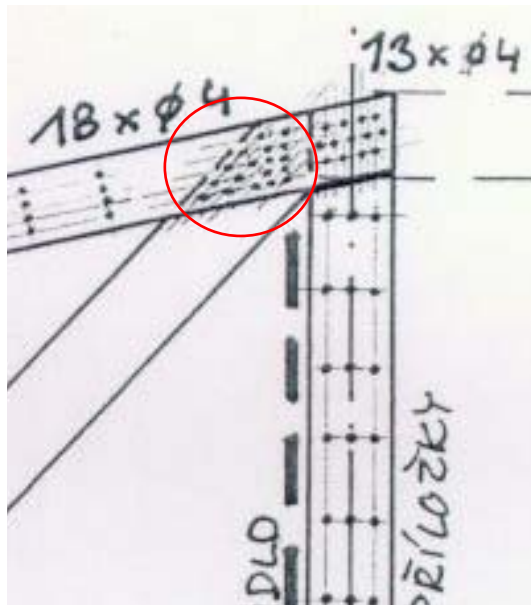
lišilo od návrhu daného výrobní dokumentací. Nebyl dodržen jejich počet ani uspořádání. Hřebíkový spoj krajní tažené diagonály měl být podle výrobní dokumentace vytvořen osmnácti hřebíky $\phi 4/90$ (Obrázek č. 2). Ve spoji však, jak je patrné z fotodokumentace (Foto č. 9), nebyl dostatečný počet hřebíků a byly rozmístěny nepravidelně

Obrázek č. 2 - Návrh spoje s 18-i hřebíky

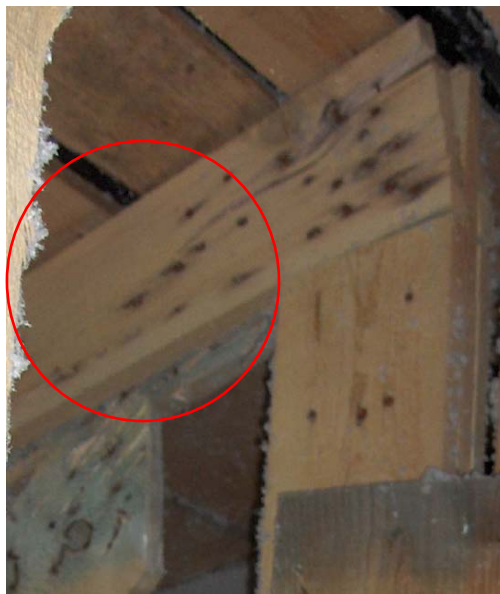
Foto č. 9 - Provedení spoje jen s 11-i hřebíky

Únosnost, vyplývající z počtu hřebíků ve skutečně provedených stycích, byla ve srovnání s únosností vyplývající z navrženého počtu hřebíků menší o cca 64 %. Oproti požadavkům na únosnost podle statického výčtu na zatížení podle tehdy platného znění normy byly hřebíkové spoje krajního diagonálního prutu poddimenzovány cca o 40 % (o 38 % u výpočtového modelu 1 a o 42 % u výpočtového modelu 2).
