PORUCHY DVOUPLÁŠŤOVÝCH PLOCHÝCH STŘECH

PŘÍKLAD NESPRÁVNĚ NAVRŽENÉ DVOUPLÁŠŤOVÉ PLOCHÉ STŘECHY

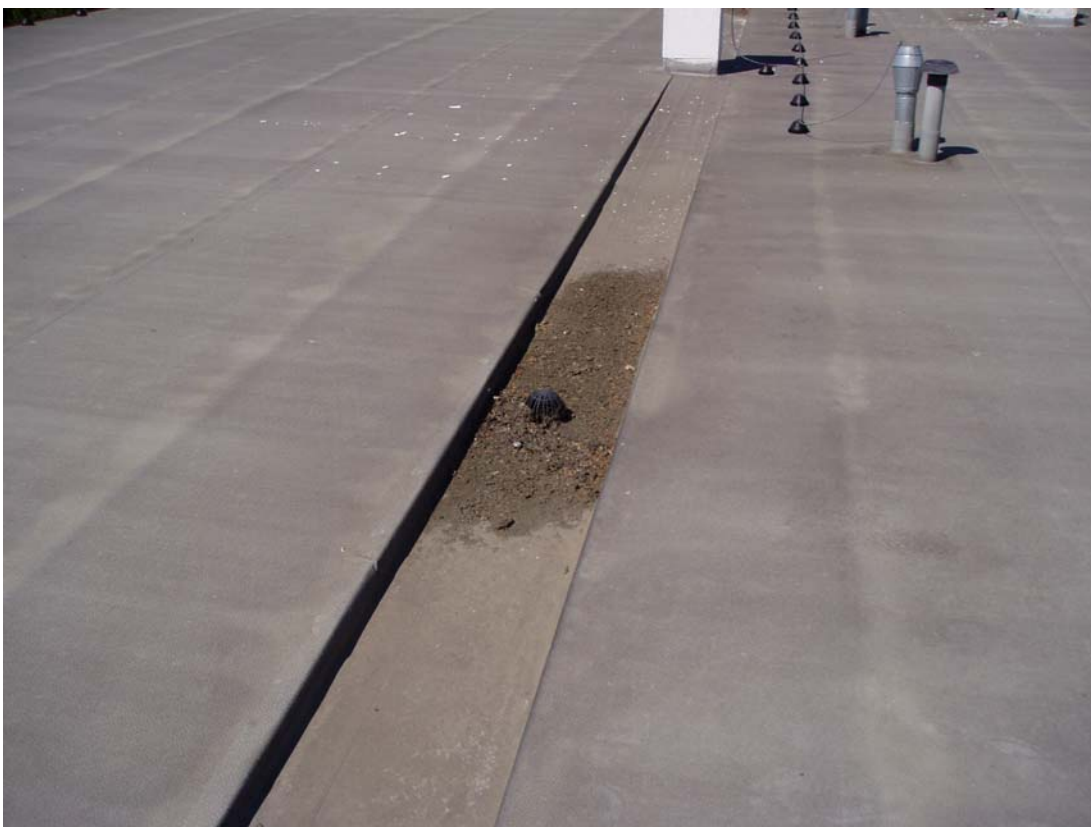
V rámci znalecké činnosti byla posuzována střešní nástavba a rekonstrukce objektu Domu s pečovatelskou službou, která byla projekčně připravena v roce 1999 a 2000 a následně realizována a dokončena v roce 2001. Jedná se o jednopodlažní nástavbu na dvoupodlažní původní objekt (železobetonový skelet s plochými deskovými průvlaky – typ S 1.1 nebo také MS-OB). Střešní konstrukce nad nástavbou je plochá s obráceným sedlovým sklonem a mezistřešním žlabem. Sklon střešních rovin je cca 2%. Střešní žlab je mělký, max. hloubka cca 80 mm a je vytvořen shodnou a nepřerušovanou povlakovou HI střechy (foto 1).

Foto1 – Pohled na HI střechy s mezistřeším žlabem

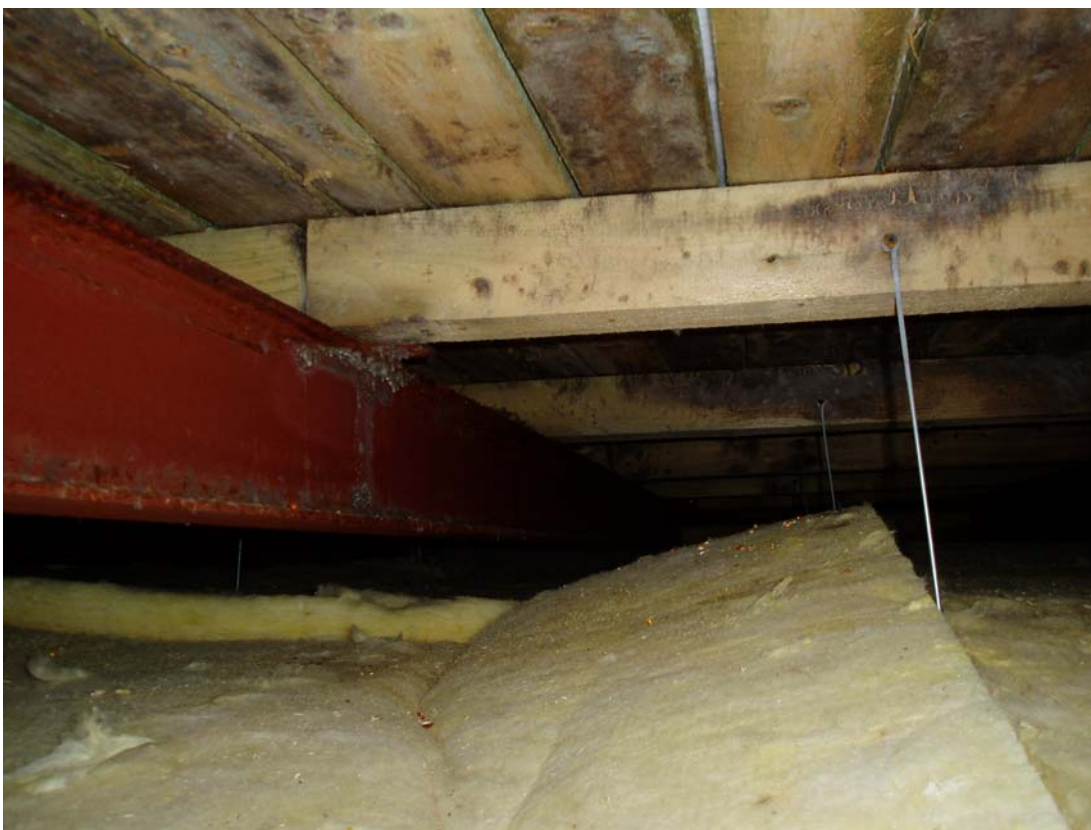
Foto 2 – Pohled na nosné konstrukce střechy z mezistřešního prostoru

Minimální výška vzduchové vrstvy se pohybuje pod ocelovými nosníky je cca 50 mm (viz foto 2). Při stavebně technickém průzkumu nebylo zjištěno zatékání srážkové vody do posuzovaných střešních konstrukcí. Na posuzované střešní konstrukci byly na diagnostikovány následující vady:

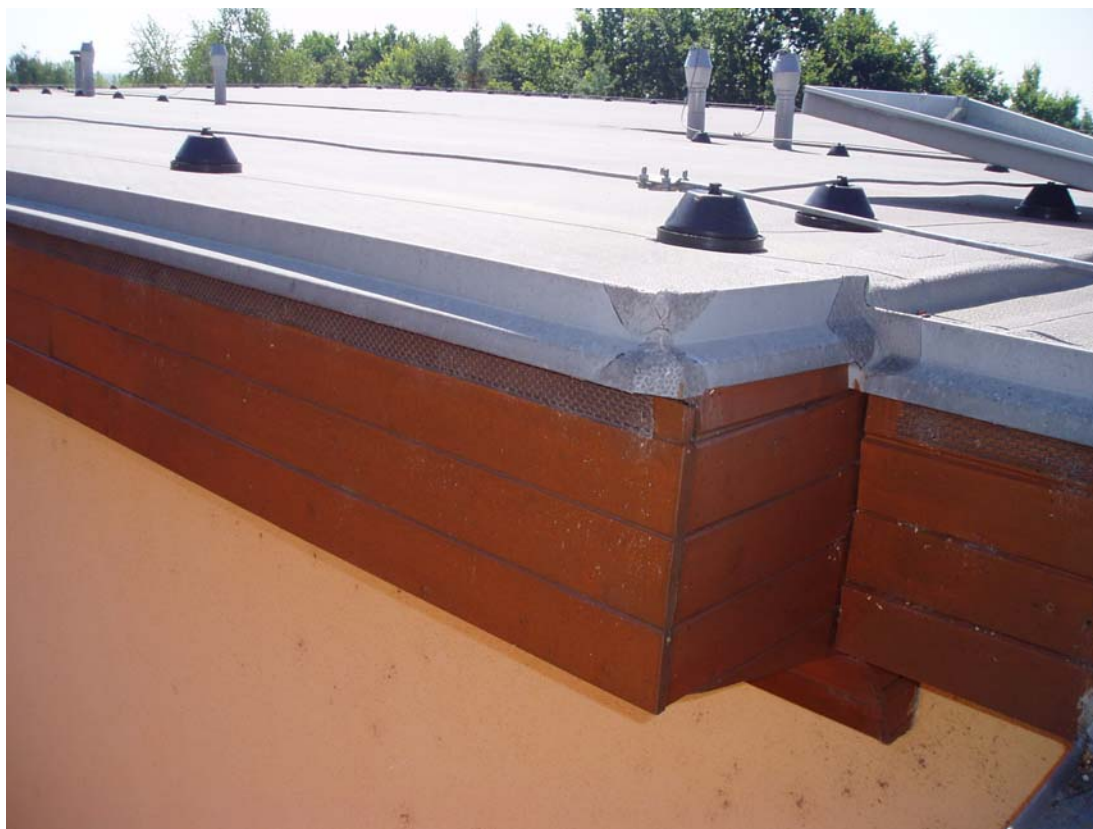
Foto 3 – Pohled na ukončení střechy s částečně provedeným průběžným otvorem krytým mřížkou

Návrh 0,025 m na protilehlých stranách – kryto mřížkou min. omezení velikosti otvoru cca 20% (při mřížce až 50 %) - využitelná plocha přiváděcích otvorů 0,020 m² tj. cca 6x méně než dle orientačního návrhu; odváděcí otvory 0,020 m² tj. cca 6,6x méně než dle orientačního návrhu dle ustanovení ČSN 73 1901.

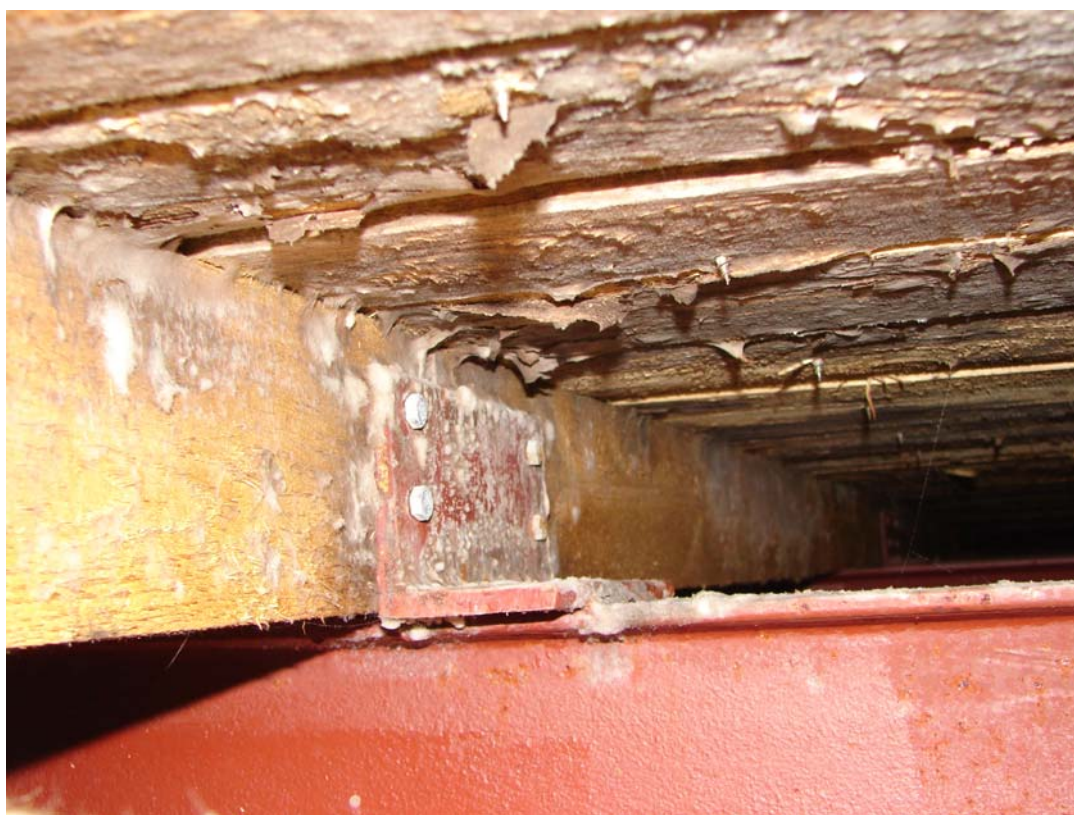
- biologická koroze dřevěné nosné konstrukce střešní krytiny v mezistřešním prostoru (dřevěných vazniček a bednění) prakticky v celé ploše – dle mykologického rozboru se jedná zejména o vegetativní mycelium plísně druhu *Alternaria consortiale*, čeledi Dematiaceae, řádu Moniliales (foto 3)
- dílčí koroze na ocelových prvcích v mezistřešním prostoru

Na základě zjištěných skutečností je možno konstatovat, že do souvrství dvouplášťové ploché střechy se difuzí dostává vlhký vnitřní vzduch, který zůstává ve vzduchové mezeře (v mezistřešním prostoru). Vlhký vzduch následně v chladných dnech kondenzuje na kovových prvcích, případně na HI fólii a skapává nebo stéká zpět do střešního souvrství. Současně zvyšuje vlhkost dřevěných prvků a umožňuje vznik biologické koroze, na kterou je rostlé dřevo v uzavřeném prostoru bez proudění vzduchu velmi citlivé. Kapalná vlhkost kondenzující v mezistřešním prostoru rovněž stéká až na parozábranu, kterou zpravidla prostupuje v místech okolo vrutů upevňujících sádkartonové desky.

dokonale uzavřít proti prostupu vodní páry ve vzduchu z interiéru, vzhledem k velkému množství různě komplikovaných detailů. Největší napadení dřevěných prvků biologickou korozi bylo zjištěno nad sociálním zázemím (koupelnou), kde se standardně vyskytuje vyšší relativní vlhkost vnitřního vzduchu a i malé prostupy vlhkého vnitřního vzduchu parozábranou mohou výrazně zvýšit vlhkost v mezistřešním prostoru. V tomto konkrétním případě je rovněž velmi pravděpodobné, že se do střešního souvrství může dostávat i vlhký vzduch z exteriéru – nefunkčními větracími spárami u okrajů střech nebo i netěsnostmi palubkového obkladů přesahů střech.

Foto 4 – Detail biologické koroze dřevěných prvků střechy v mezistřeším prostoru nad koupelnou

Z tohoto konkrétního případu je tedy patrné, že se u dvouplášťových plochých střech s nosnou konstrukcí horního střešního pláště ze dřeva je vždy nezbytné zajistit dostatečné větrání mezistřešního prostoru jako doplňkovou konstrukční ochranu, která zvyšuje spolehlivost střešního souvrství vzhledem k charakteru rostlého dřeva, životnosti chemické ochrany (běžná životnost cca 5 let), nepřístupnosti mezistřešního prostoru pro kontrolu, technické neproveditelnosti dokonalé realizace parozábrany a případně dalších nepředvídatelných jevů (dodatečném proražení parozábrany při např. dodatečné upevňování osvětlovacích těles na podhledovou konstrukci. apod.).
