POŠKOZENÍ DLAŽBY VÍCEÚČELOVÉHO KULTURNÍHO ZARÍZENÍ

Jan Pěňčík¹, Miloš Lavický²

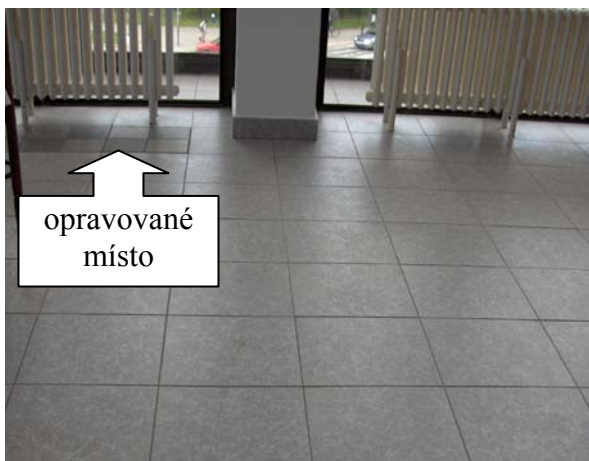
Foto č. 1 Opravovaná místa v podlaze

Sdělení uživatele objektu, že se první trhliny v keramické dlažbě objevily již před uvedením stavby do provozu, nemohlo překvapit. Protože se porušení podlahy zpočátku projevilo pouze místně v místech rozvodů ústředního topení, bylo přistoupeno k opravě s uplat-

něním dlaždic menšího formátu (Foto č. 1). Postupně se však objevovaly další trhliny v keramických dlažbách jednotlivých místností. Jejich výskyt se zvětšoval v závislosti na zvyšování provozu. Podle vyjádření uživatele objektu se rozsah poškození keramických dlaždic od uvedení stavby do provozu do doby, kdy bylo prováděno místní šetření pro zpracování znaleckého posudku, přibližně zdvojnásobil. V době místního šetření bylo zjištěno rozsáhlé poškození trhlinami téměř ve všech místnostech, kde byla provedena keramická dlažba (Foto č. 2 až 5). Zjevná poškození keramické dlažby nebyla zjištěna pouze u místností s poměrně malou plochou.

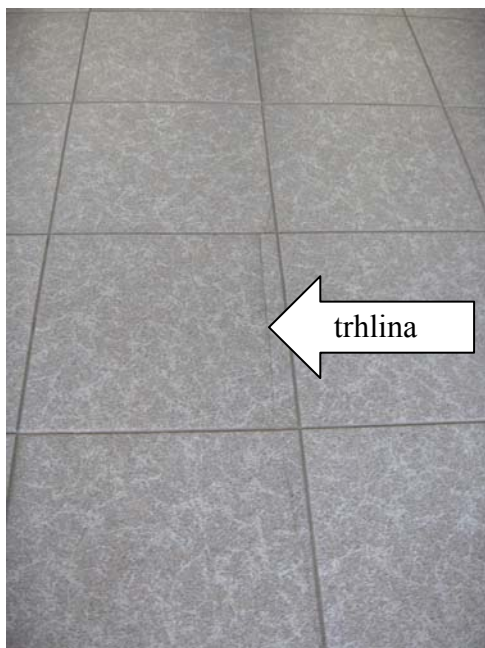
Foto č. 2 Trhlina v podlaze vstupního vestibulu

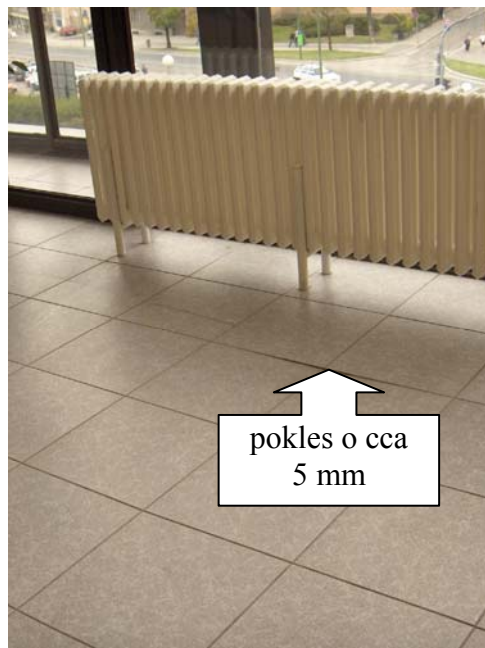
Foto č. 3 Dlažba porušená lokálním poklesem

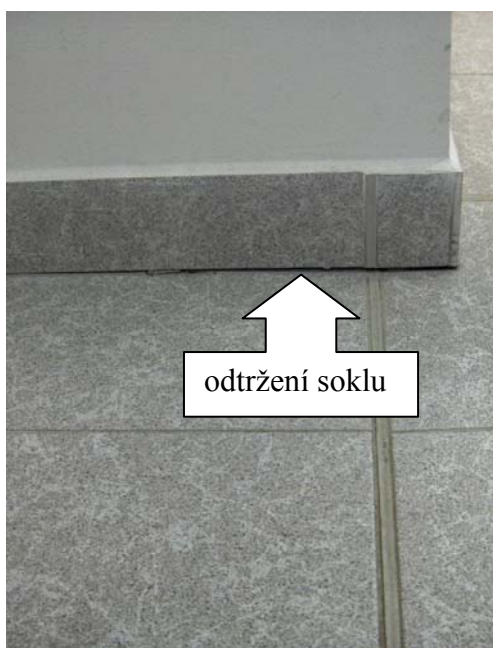
Foto č. 4 Odtržení soklu v podlaze vstupního vestibulu

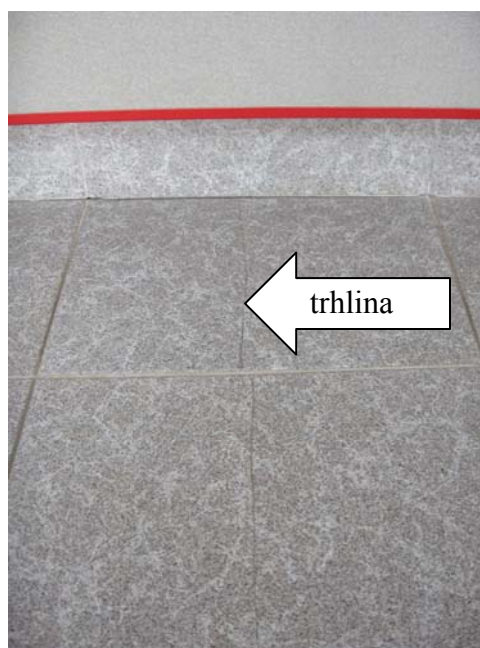
Foto č. 5 Odtržení soklu a trhlina v dlažbě ve foyeru v 3. NP

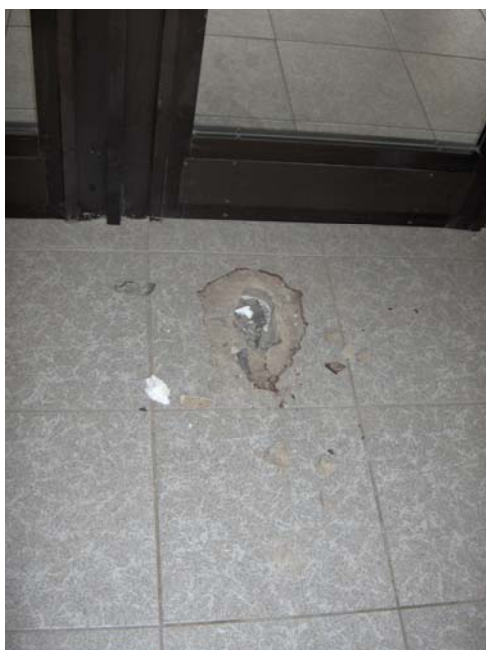
Dále bylo ověřováno, zda skutečné provedení odpovídá navrženým skladbám podlah. Ze sondy ve vstupním vestibulu v 1. NP (Foto č. 6), bylo zjištěno, že betonová mazanina byla provedena o větší tloušťce: 50 mm a desky z pěnového polystyrénu byly použity tenčí: 30 mm. Skladbu podlahy 2. NP bylo možné ověřit ze sondy v šatnovém vestibulu (Foto č. 7), kde bylo změřeno, že betonová mazanina má zde rovněž oproti projektu větší tloušťku: 60 mm.

Foto č. 6 Sonda ve vstupním vestibulu

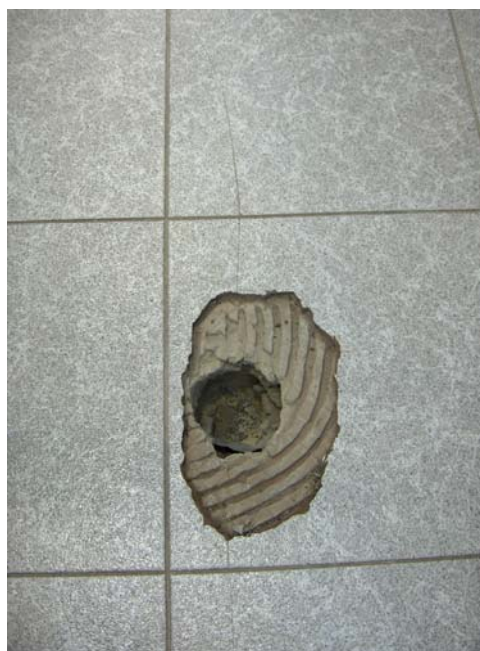
Foto č. 7 Sonda v šatnovém vestibulu

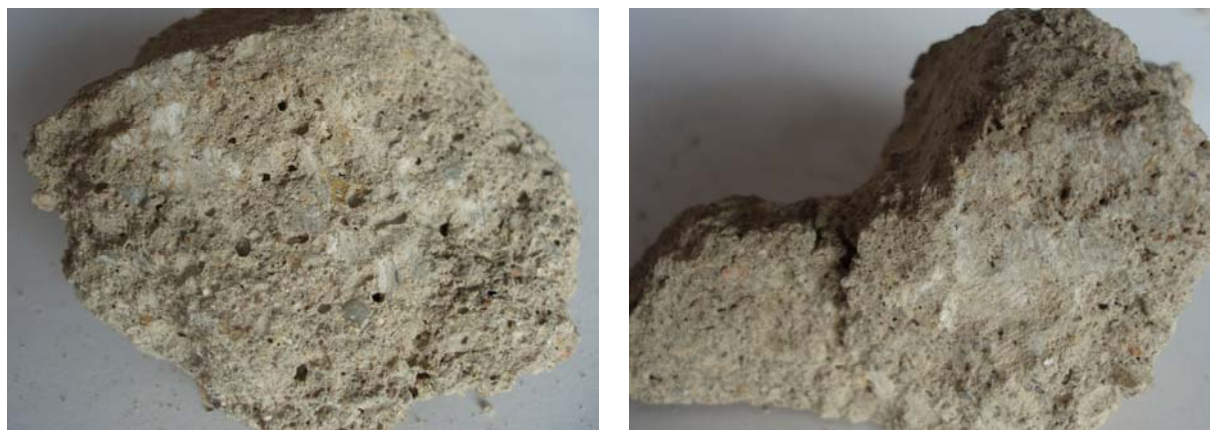
Zjištěné odchylky od navržené skladby lze hodnotit jako příznivý faktor. Od zvýšení tloušťky betonové vrstvy a snížení stlačitelné izolační vrstvy bylo zřejmě očekáváno zajištění odolnosti podlahy proti porušení. Jednou z příčin, proč toto očekávání nebylo naplněno, bylo nevhodné provedení jednotlivých vrstev. Pro zhotovení betonové mazaniny byl použit beton vyrobený jen s jemnou frakcí kameniva, takzvaný potěrový beton, který má vlastnosti betonové malty a nikoli konstrukčního betonu. Při plastické konzistenci vzhledem k poměrně vysoké dávce cementu u něj dochází k velkým objemovým změnám od smršťování betonu, v jejichž důsledku se vyrobená mazanina porušuje trhlinami. Při zavlhlé konzistenci jsou sice objemové změny menší, avšak vzhledem k nedostatečnému množství vody potřebné k hydrataci cementu vykazuje malé pevnosti. Značně pórovitá struktura odebraných vzorků (Foto č.

8, 9) rovněž svědčila o tom, že beton nebyl dostatečně hutněn. Požadavky kladené na pevnost betonu podle současně platného ale i předchozího znění normy ČSN 74 4505 [4], [5] beton odebraných vzorků zjevně nesplňoval.

Foto č. 8, 9 Vzorky betonové mazaniny odebrané ze sond

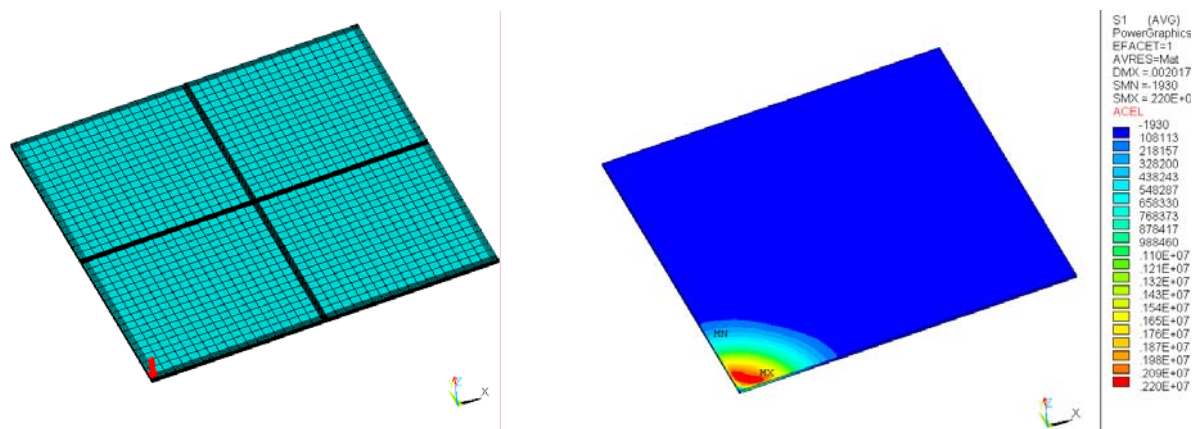
Při vyhodnocení provedené analýzy byla zjištěna pole posunutí a pole hlavních maximálních napětí (Obrázek č. 1 až 3) v jednotlivých vrstvách podlahy. Z porovnání analýzou stanoveného napětí s výpočtovou pevností betonu B15 v tahu, upravenou součinitelem gradientu přetvoření průřezu, součinitelem vlivu vyztužení průřezu a (převedeným) součinitelem zatížení vyplynulo, že podlaha pro toto soustředěné zatížení nevyhovuje. Porovnání analýzou stanoveného napětí s normovou pevností v tahu beton B15, upravenou součinitelem gradientu přetvoření průřezu ukazovalo, že lze očekávat vznik trhlin při zatížení v rohu a na okraji dilatačního pole. Výsledky potvrdily, že podlaha v uvažované skladbě nevyhovuje pro silové zatížení požadované ČSN 730035 [2], přitom reálná konstrukce je navíc současně namáhána i deformačním zatížením od smršťování a dotvarování betonu a změn teploty.

Obrázek č. 1 – Výpočtový model a průběh maximálního hlavního napětí pro umístění soustředěného zatížení v rohu dilatačního pole

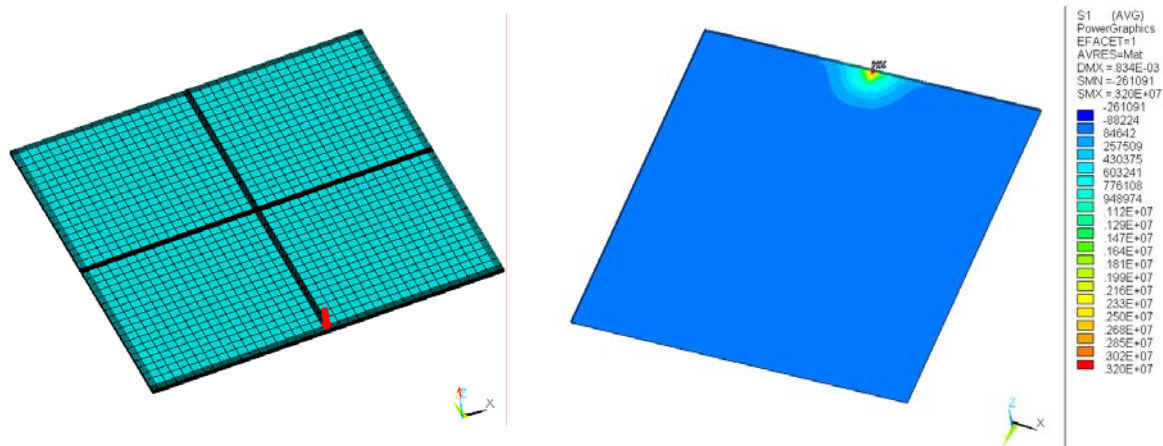
Obrázek č. 2 – Výpočtový model a průběh maximálního hlavního napětí pro umístění soustředěného zatížení na okraji v polovině strany dilatačního pole

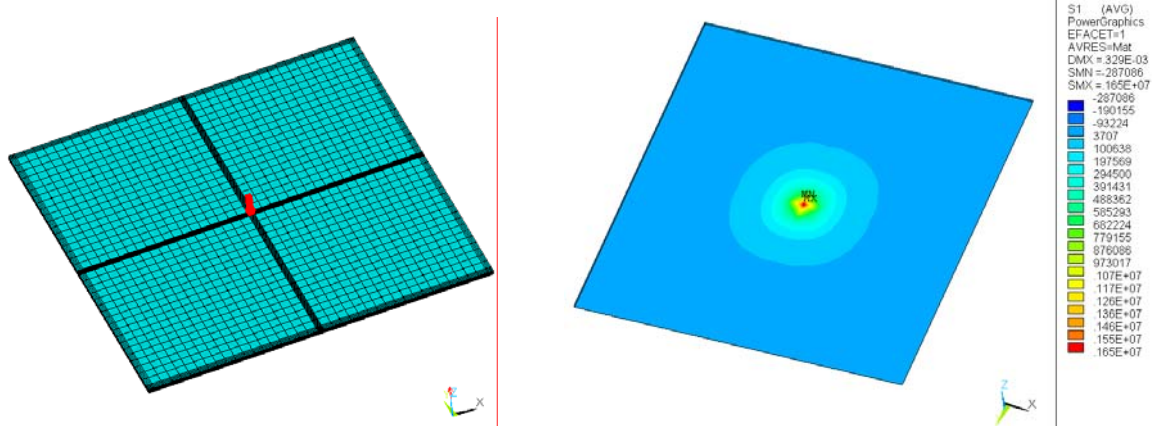
Obrázek č. 3 – Výpočtový model a průběh maximálního hlavního napětí pro umístění soustředěného zatížení ve středu dilatačního pole
