## **Šíření a zkoumání příčin požárů**

### **2 Požár automobilu ŠKODA OCTAVIA:**

## **10 Příčiny požáru automobilu zn. PEUGEOT 307 v garážích Poslanecké sněmovny.**

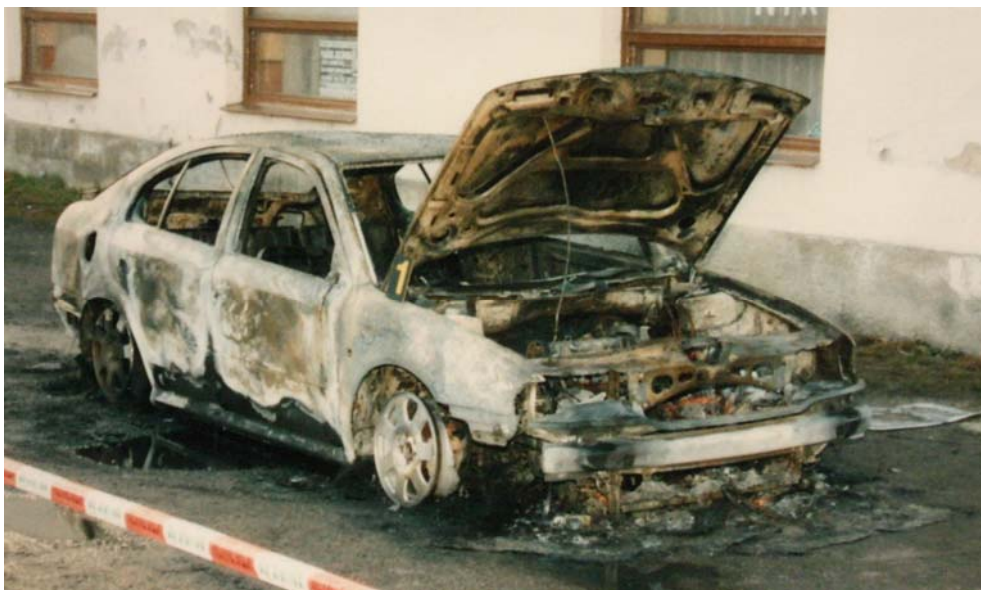
*Obrázek 1 - Automobil ŠKODA OCTAVIA v místě požáru.*

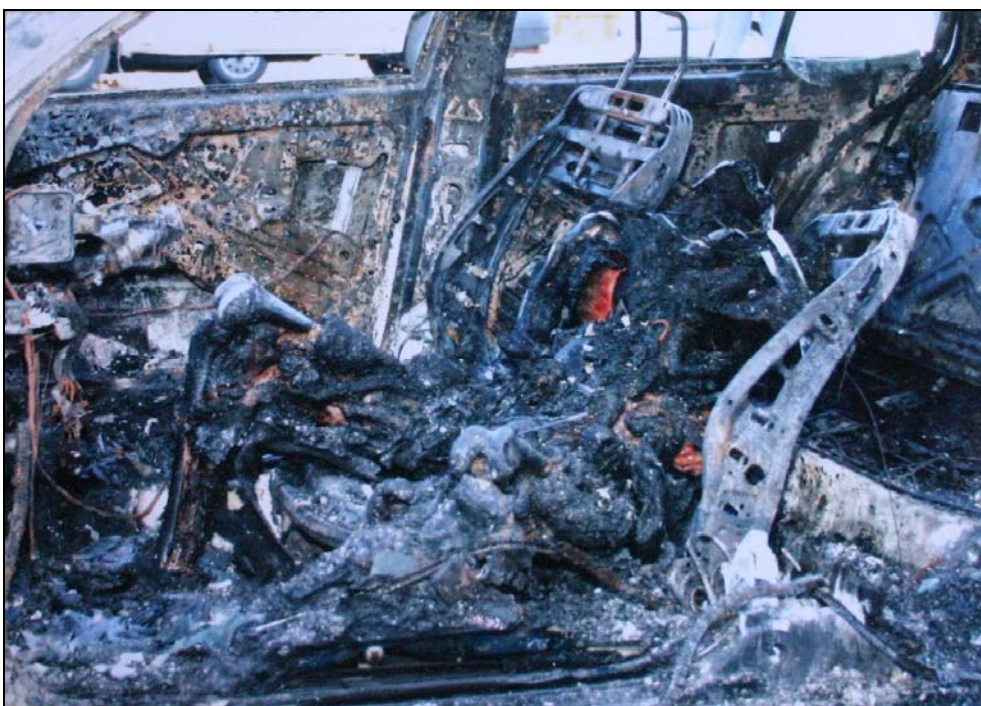
*Obrázek 2 - Torzo shořelého řidiče ve vozidle. Zjištěná deformace opěradel předních sedadel.*

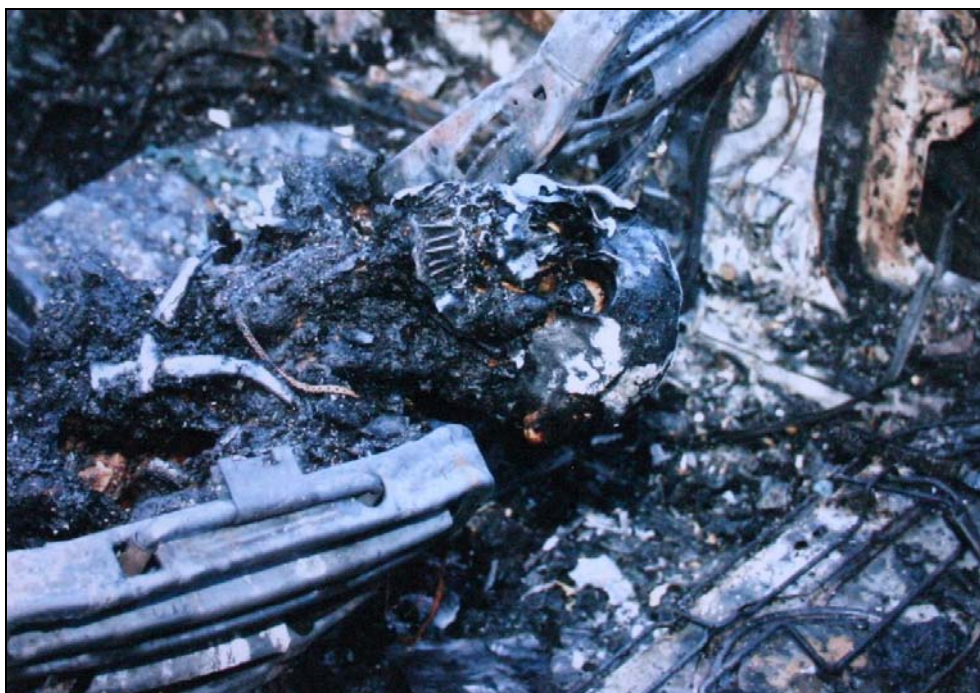
*Obrázek 3 - Torzo shořelého řidiče ve vozidle. Zjištěná deformace opěradel předních sedadel.*

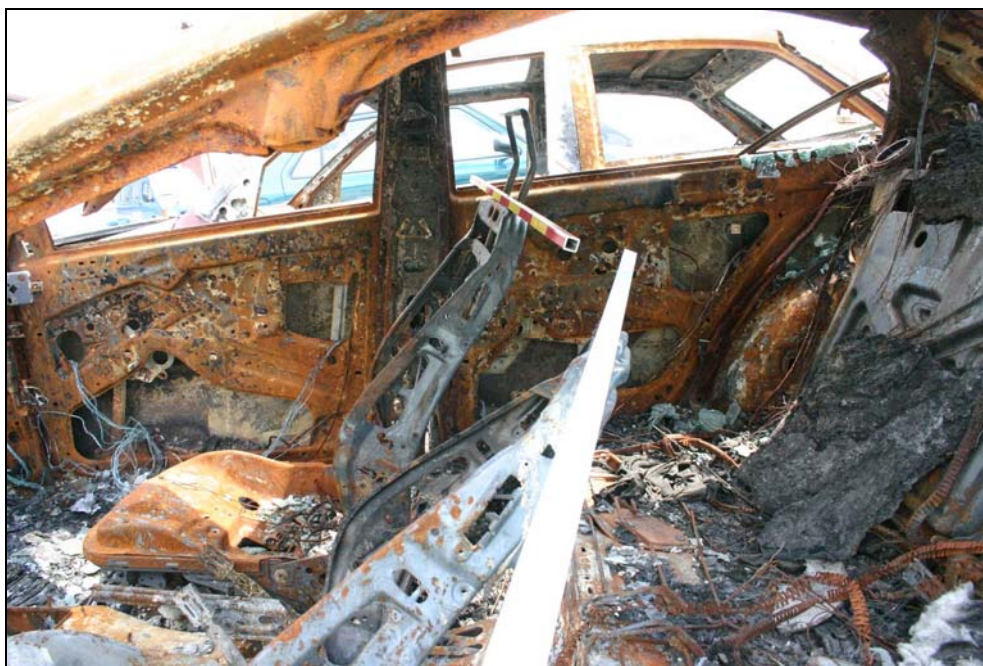
*Obrázek 4 - Stav stranové deformace opěradel předních sedaček po požáru.*

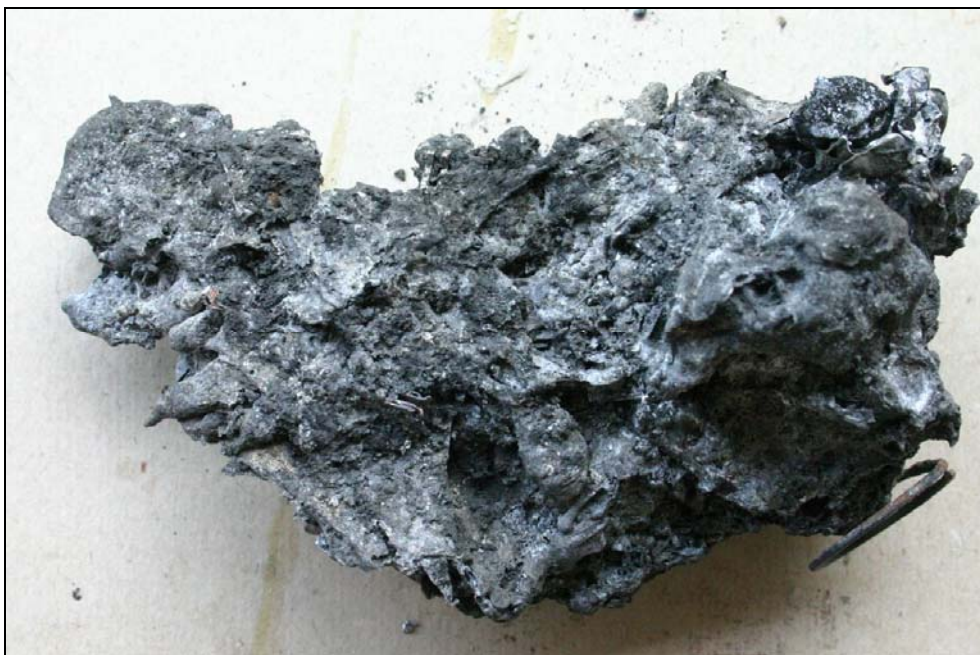
*Obrázek 5 - Slítek kovu zámku řízení se spínací skříňkou nalezený na podlaze automobilu.*

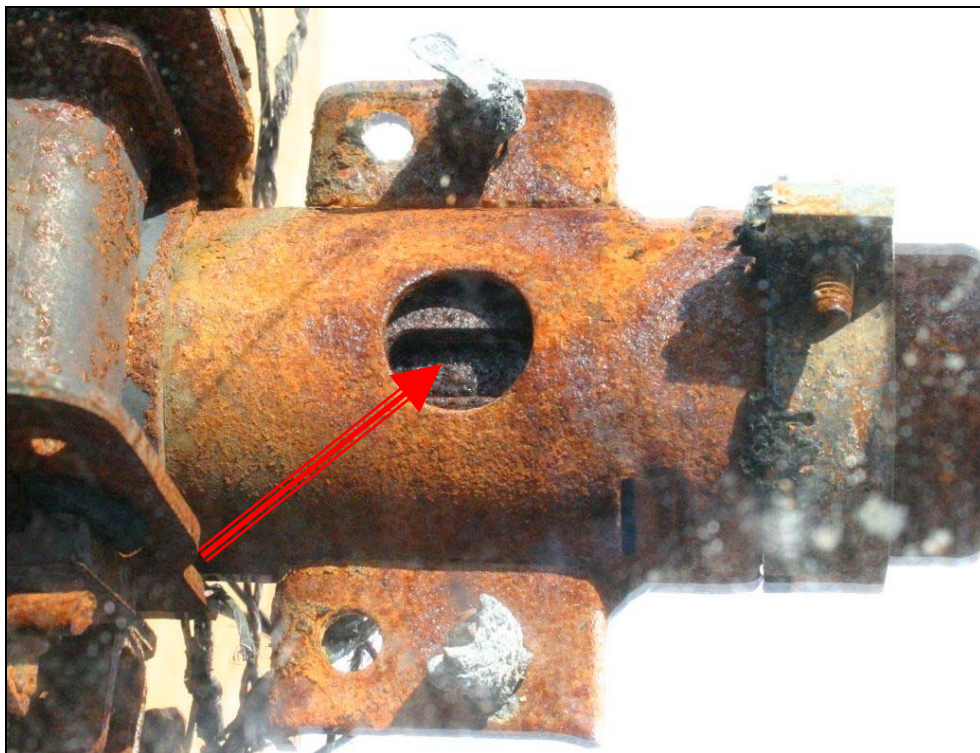
*Obrázek 6 - Poloha hřídele volantu odpovídající stavu uzamčení.*

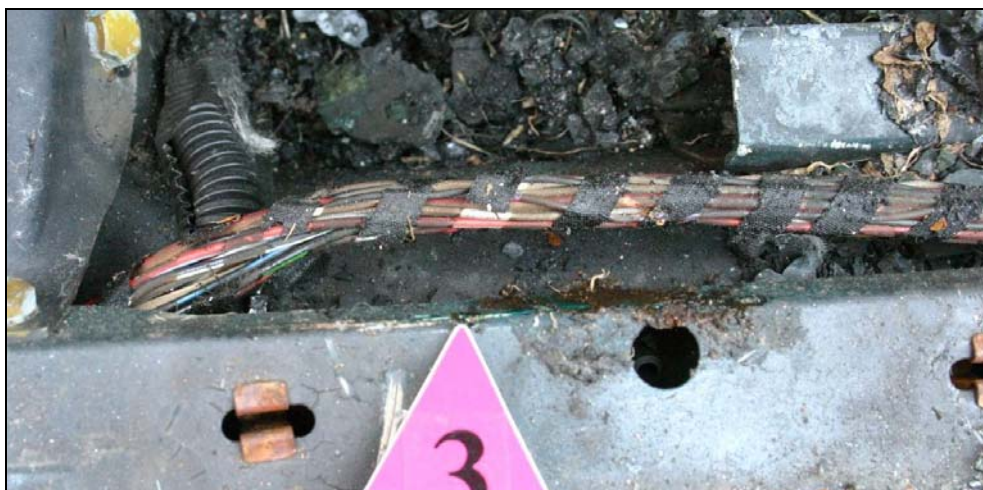
*Obrázek 7 - Požárem nepoškozený svazek vodičů uložený u levého prahového nosníku.*

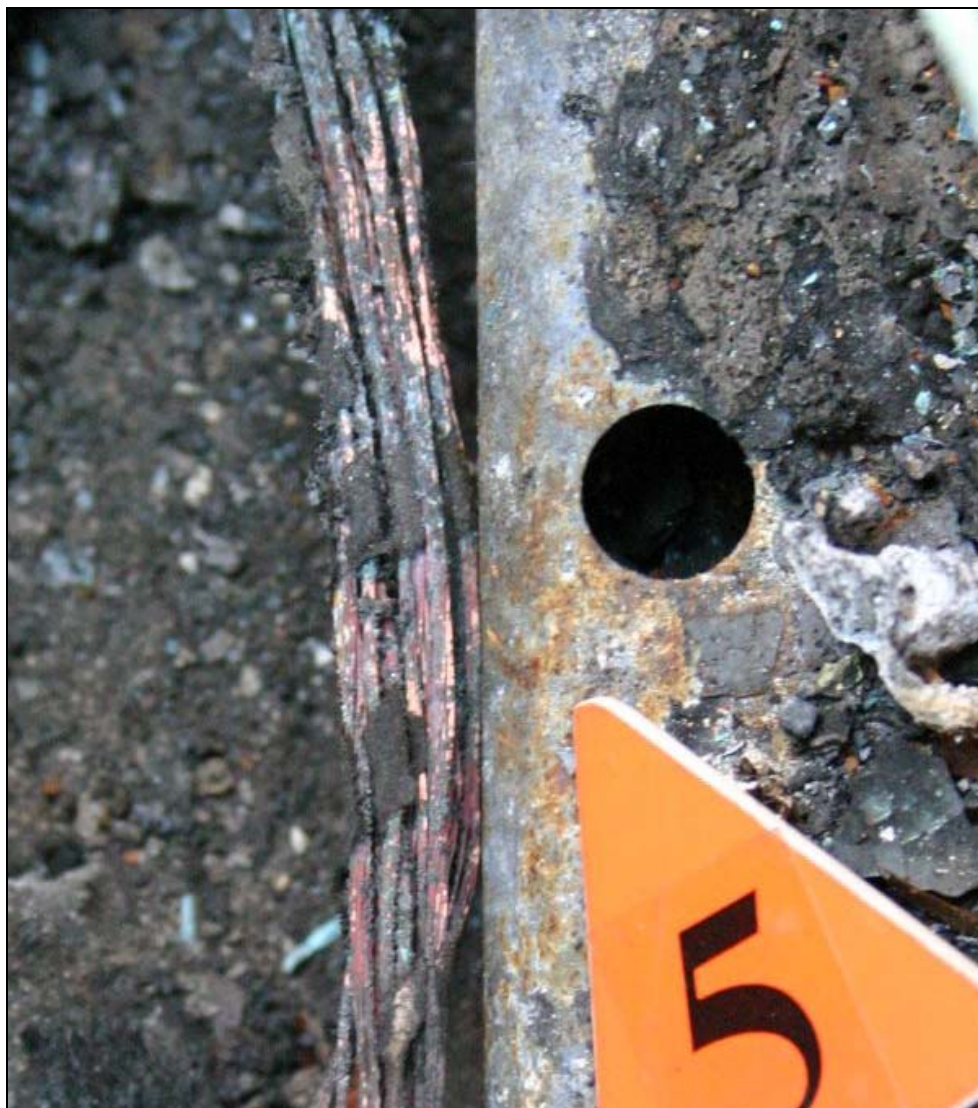
*Obrázek 8 - Požárem poškozený svazek vodičů uložený u pravého prahového nosníku.*

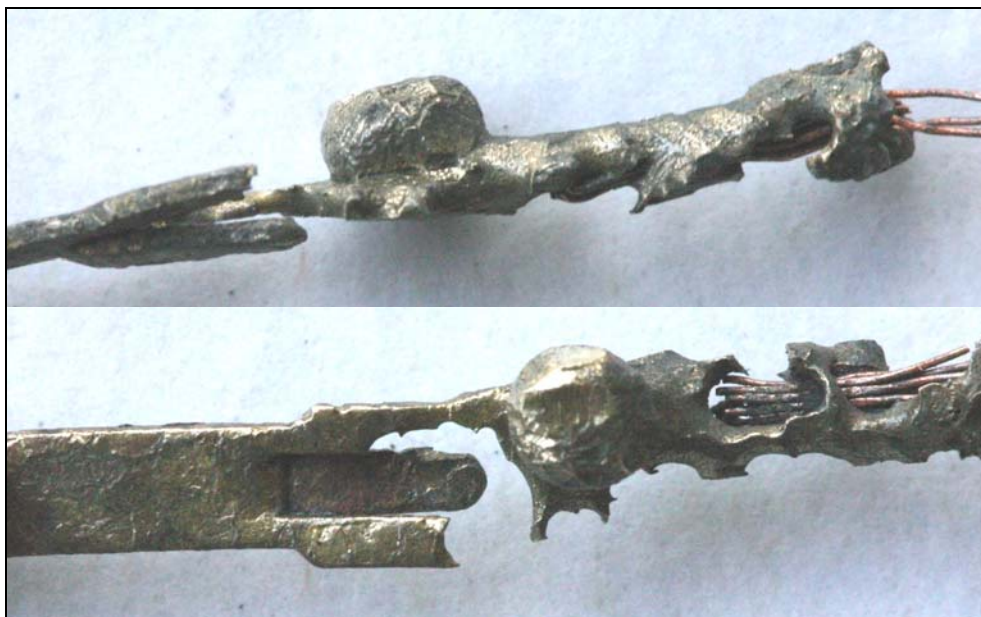
**Obrázek 9 -** *Nátavky nalezené na dvou konektorech kabeláže spínací skříňky. Na ostatní kabeláži automobilu tak i na jiných skupinách el. přístrojů nebyla nalezeny stopy a markanty průchodu zkratového proudu.*

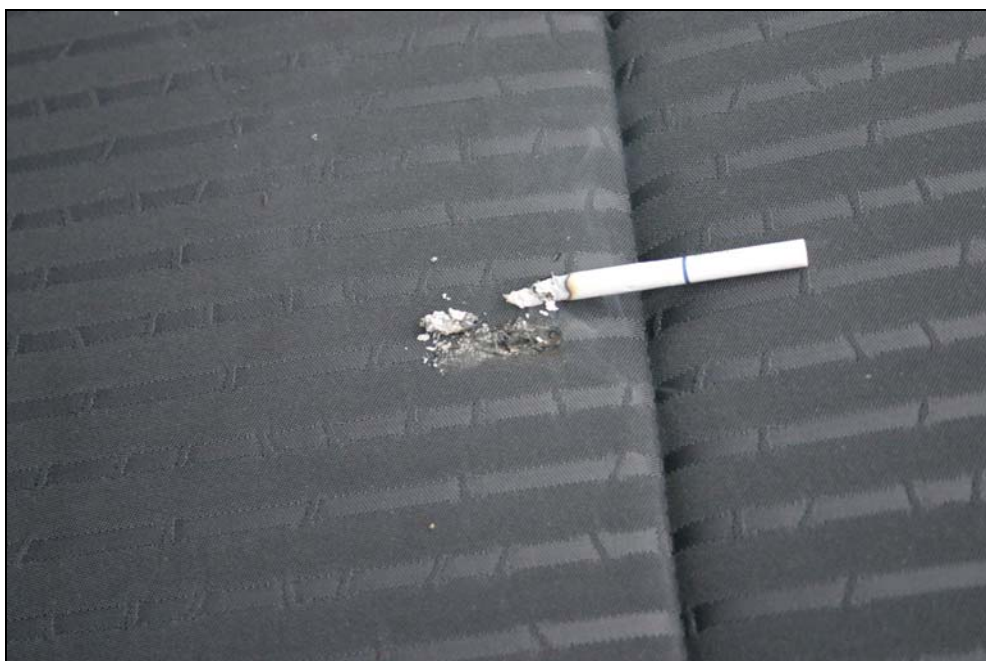
**Obrázek 12 -** Výsledek zkoušky následků poškození látky sedáku od hořící cigarety.

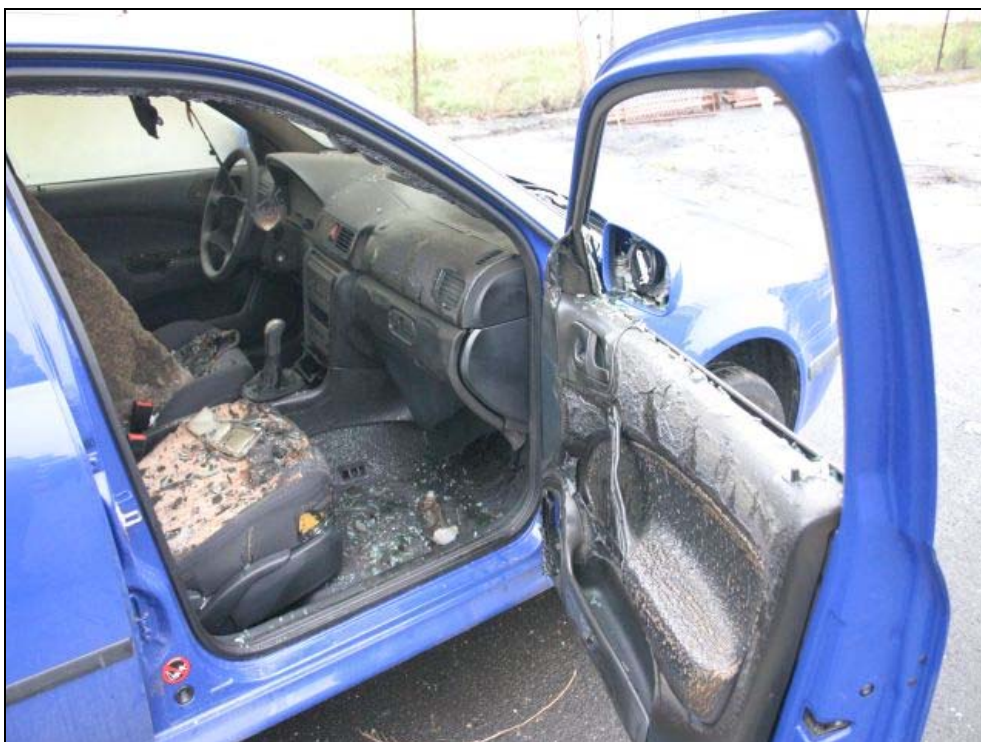
**Obrázek 17 -** Po 8:40 min došlo k výraznému utlumení požáru směřující k jeho úplnému samouhašení. Požárem je poškozená část přístrojové desky před sedákem spolujezdce, výplň pravých předních dveří a látka sedáku včetně opěradla spolujezdce. Požárem je také poškozený stropní panel, ze kterého visí taveniny plastu.

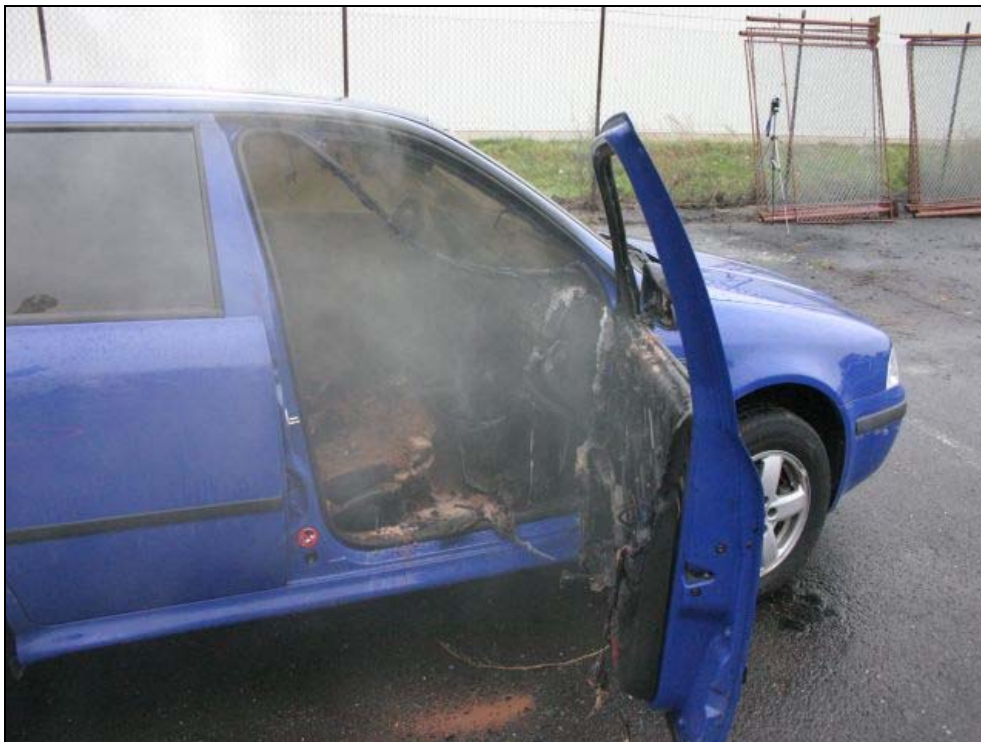
**Obrázek 20 -** Po uplynutí cca 8 minut došlo k uhašení požáru. Zjišťuje se úplná destrukce výplně dveří, přístrojové desky před sedákem spolujezdce a pravé poloviny střešního panelu. Částečné ohoření se zjišťuje na přilehlé straně sedáku a opěradla řidiče tak i v místě středového panelu u řadící páky. Čelní sklo je dosud celistvé se znaky bílých oválných skvrn.

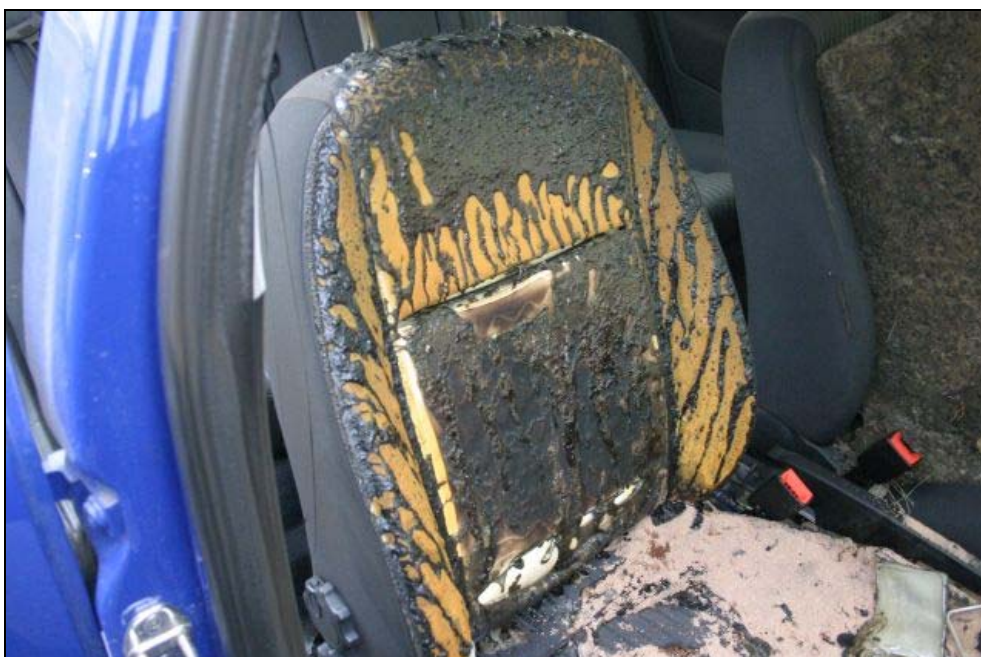
**Obrázek 21 -** Požárem poškozený látkový potah opěradla sedáku spolujezdce zasahující molitanovou výplň.

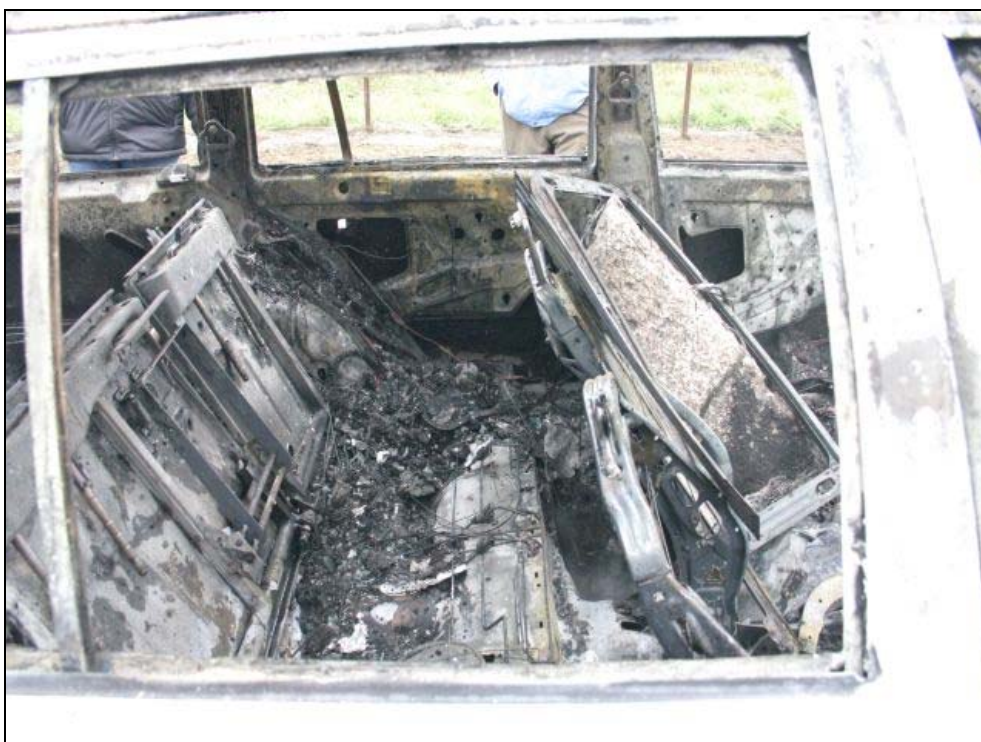
*Obrázek 35 - Po požáru se nezjišťuje vznik deformace opěradla řidiče jako následek působení statické síly vyvolané hmotností kamenného kvádrů. V daném případě se dovozuje, že vznik deformace obou opěradel vznikla již před požárem automobilu v místě jeho požáru.*

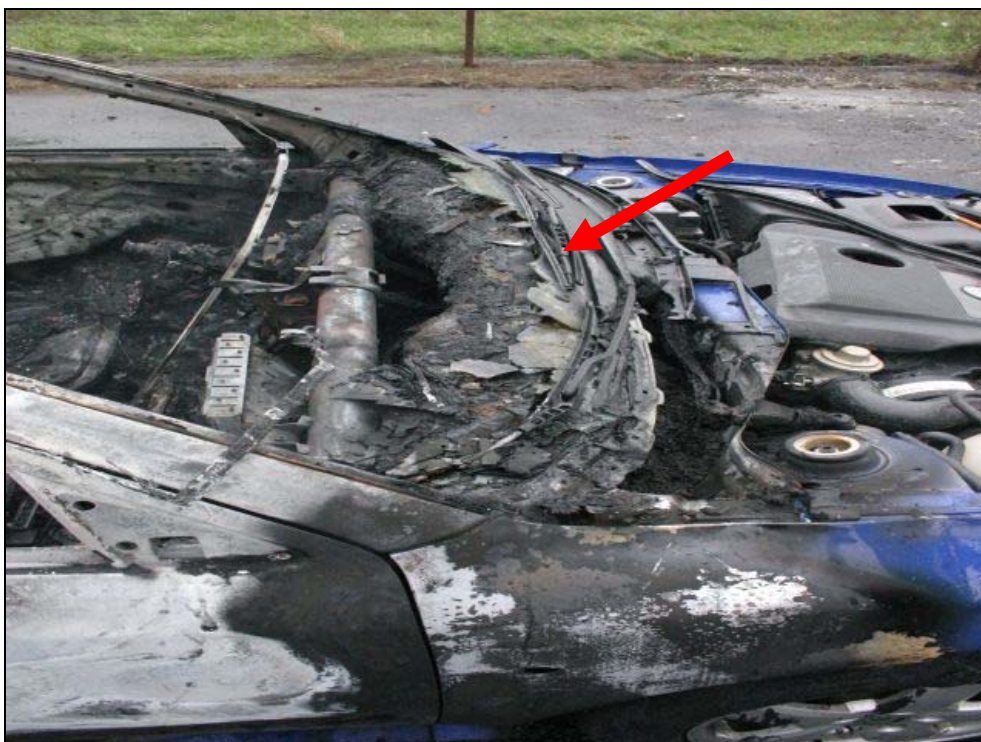
**Obrázek 36 -** *Z hlediska působení teploty z hoření je zjištěné nepoškození pryžové stěrací lišty levého stěrače stavem vysvětlující proudění vzduchu do míst hoření.*

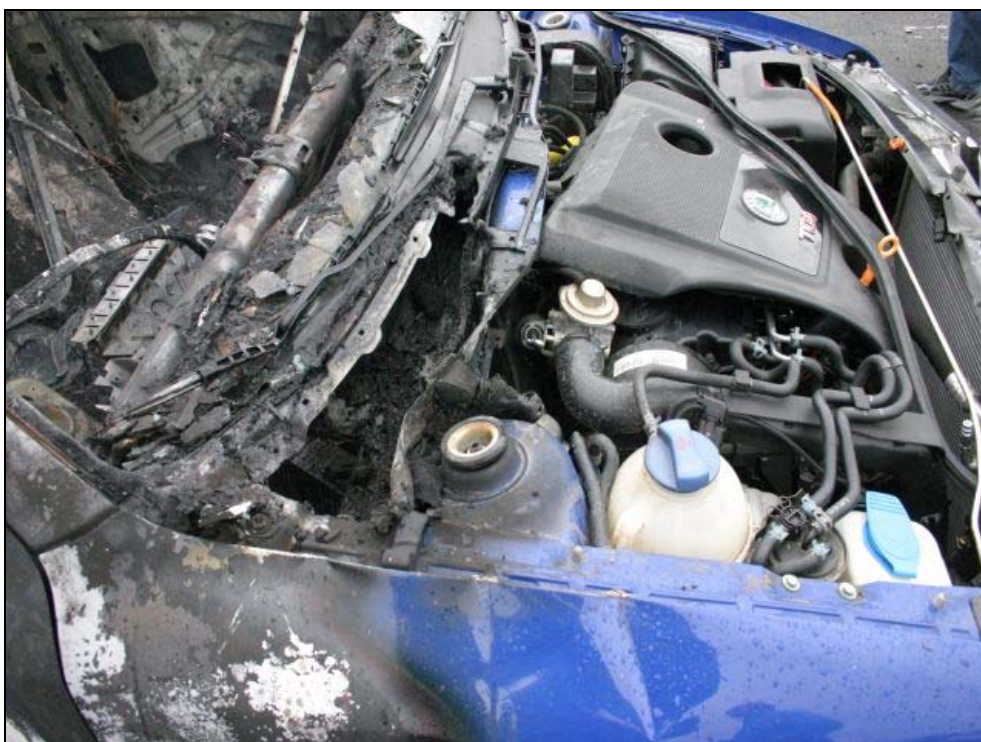
**Obrázek 37 -** *Stav prostupujícího ohně do motorového prostoru, a to v montážním místě jednotky topení a větrání.*

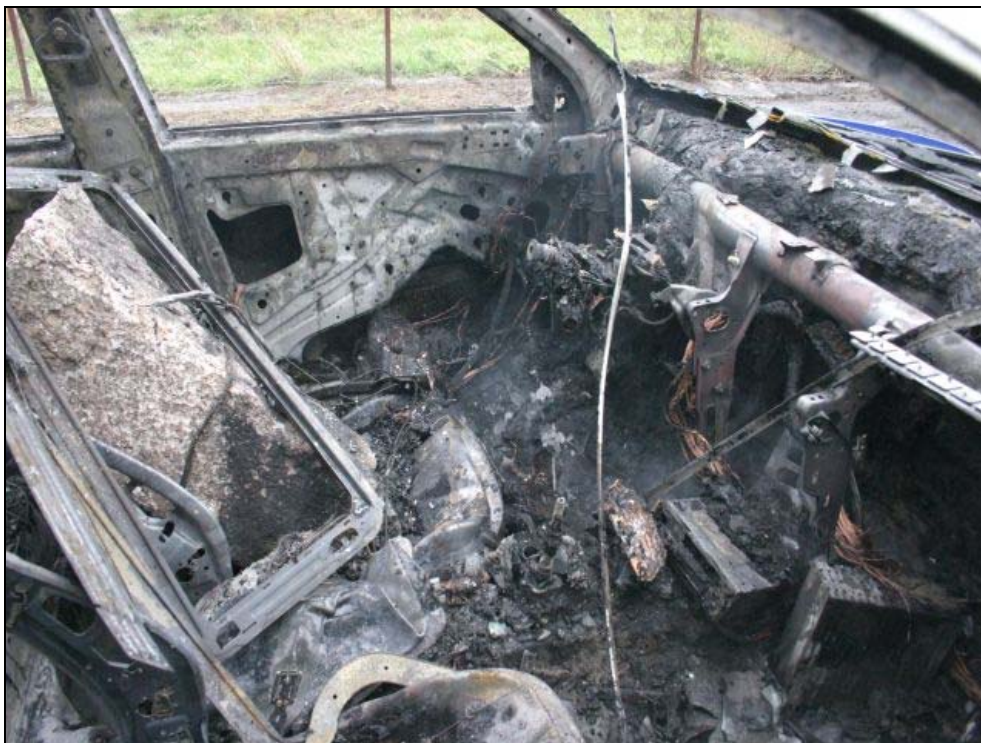
**Obrázek 38 -** *Pohled na přístrojovou desku automobilu, kde se nezjišťuje poškození tělesa zámku řízení jeho roztavením jak bylo zjištěno v případě požáru zkoumaného automobilu.*

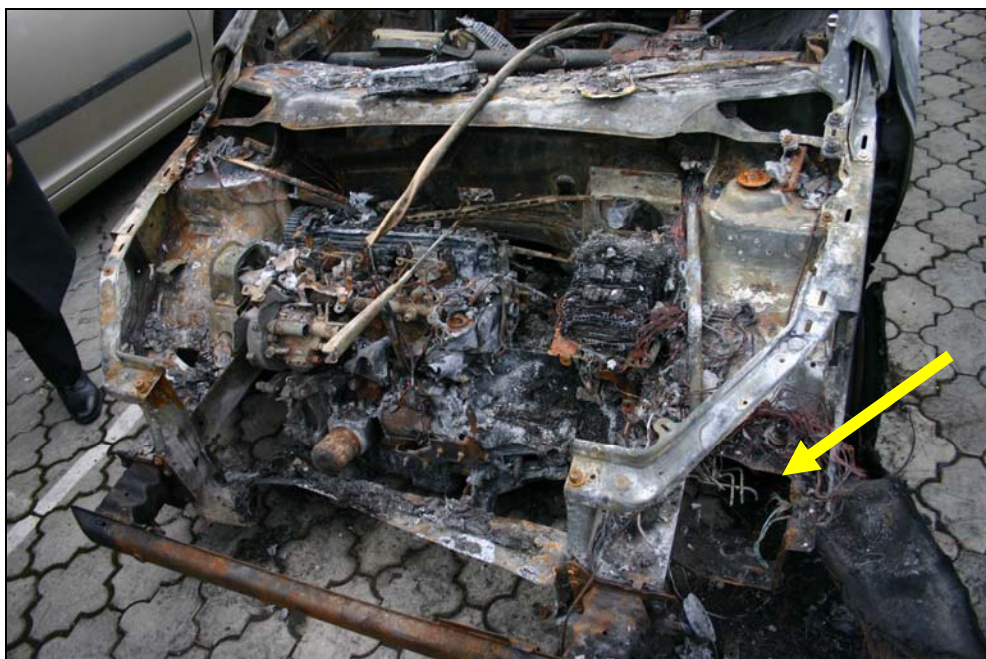
**Obrázek 40 -** Požárem poškozený motorový prostor ve stavu po šetření Policií. Šipka ukazuje do montážního prostoru hydraulické jednotky ABS, která byla z vozidla vyjmutá technikem Policie.

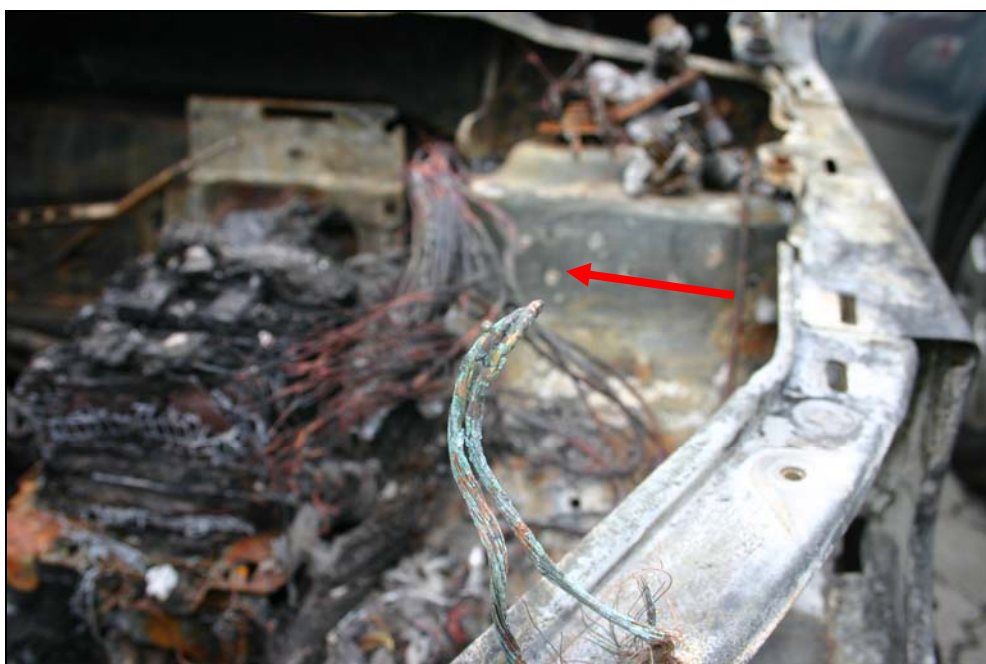
**Obrázek 41 -** Zkratem „svažené“ vodiče napájení hydraulických ventilů a motorku čerpadla jednotky ABS, které jsou jištěné pojistkou 2 x 30 A.

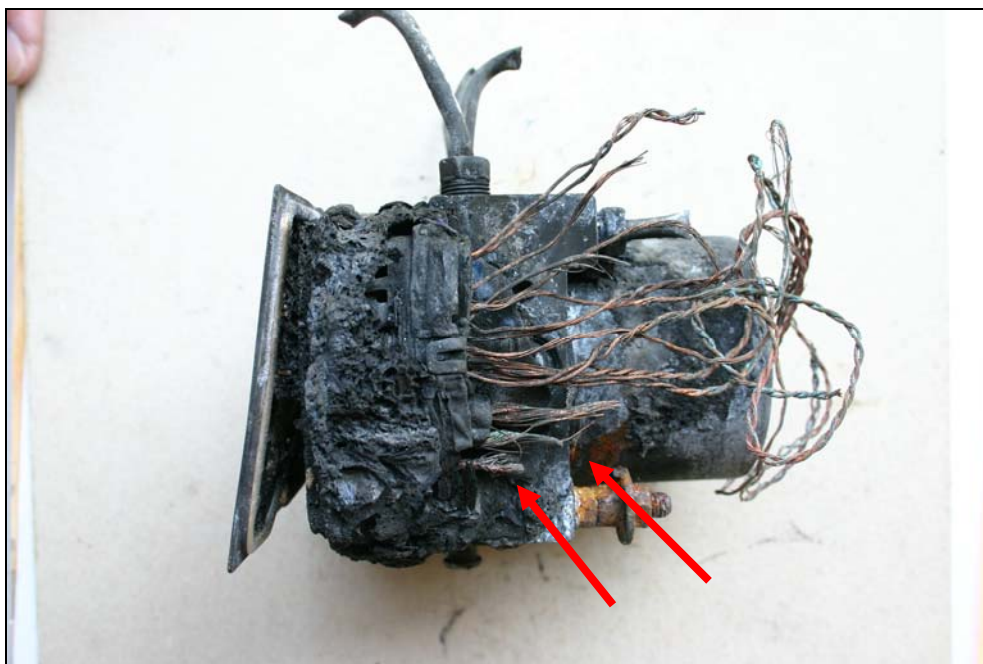
**Obrázek 42 -**     *Hydraulická jednotka ABS s integrovanou řídicí jednotkou s označením vodičů evidující stopy po přetavení.*

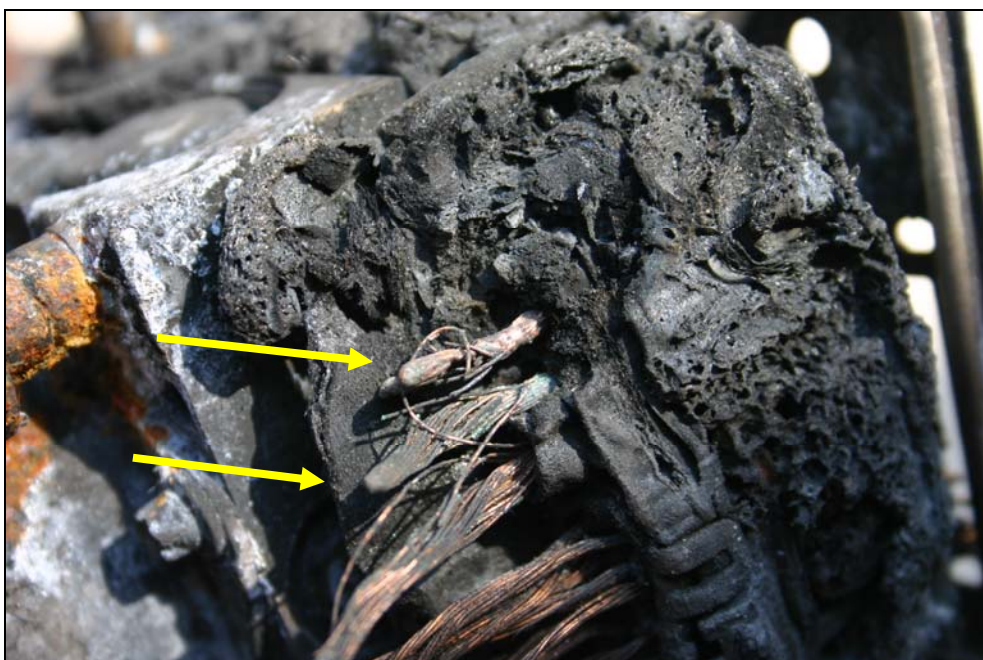
**Obrázek 43 -**     *Pohled na zkratem poškozené vodiče u kterých došlo k jejich přerušení.*

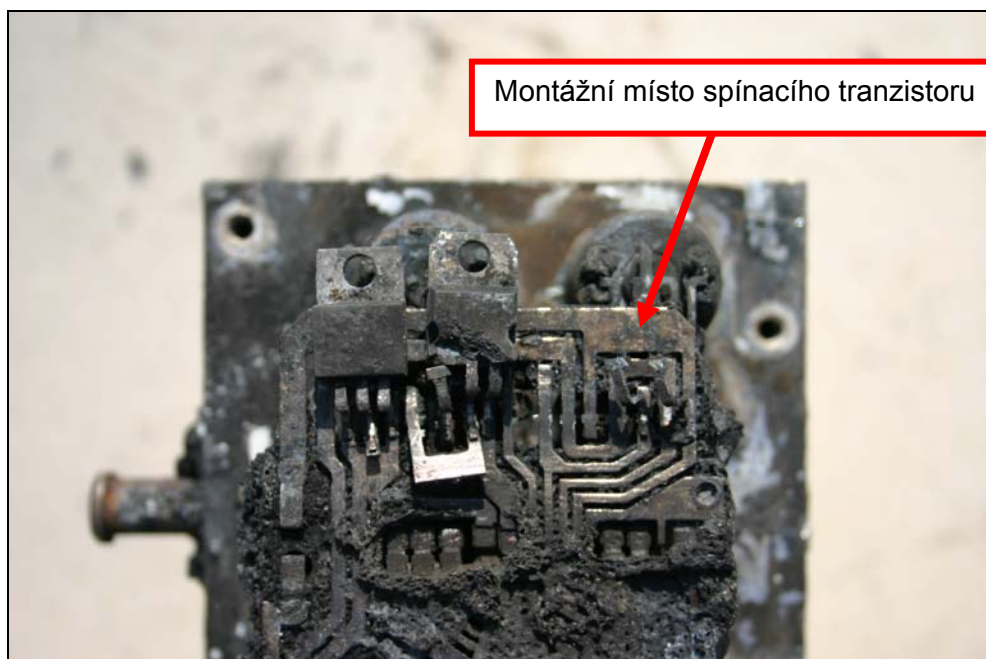
**Obrázek 44 -** Po odstranění natavených zplodin se zjišťuje oddělení spínacího tranzistoru čerpadla hydraulické jednotky od el. sběrnic.

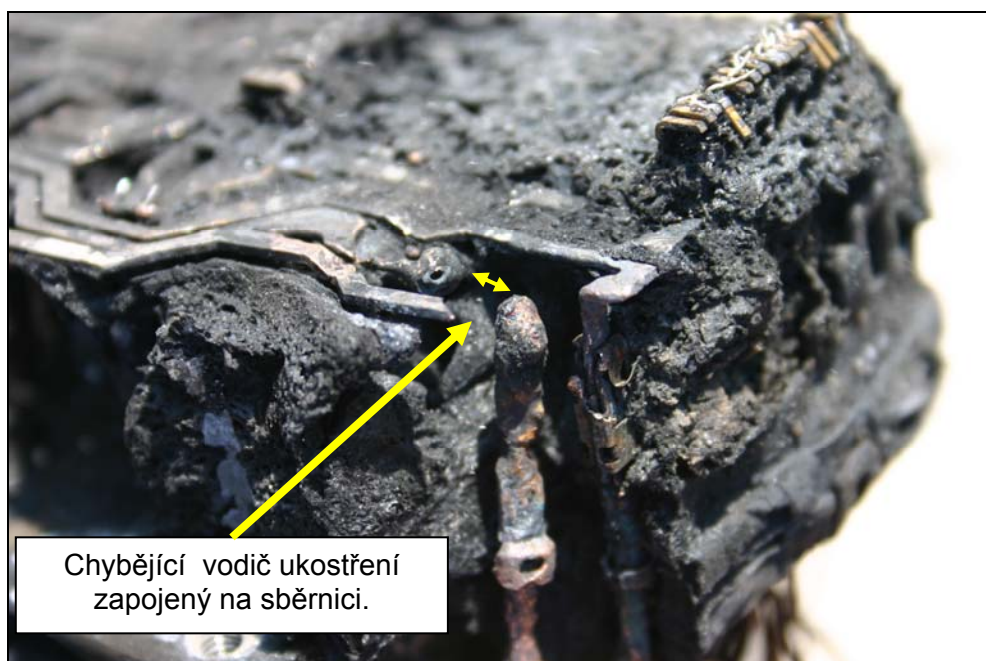
**Obrázek 45 -** Naaranžování odtaveného konektoru vodiče napájení spínacího tranzistoru čerpadla od sběrnice řídicí jednotky.
