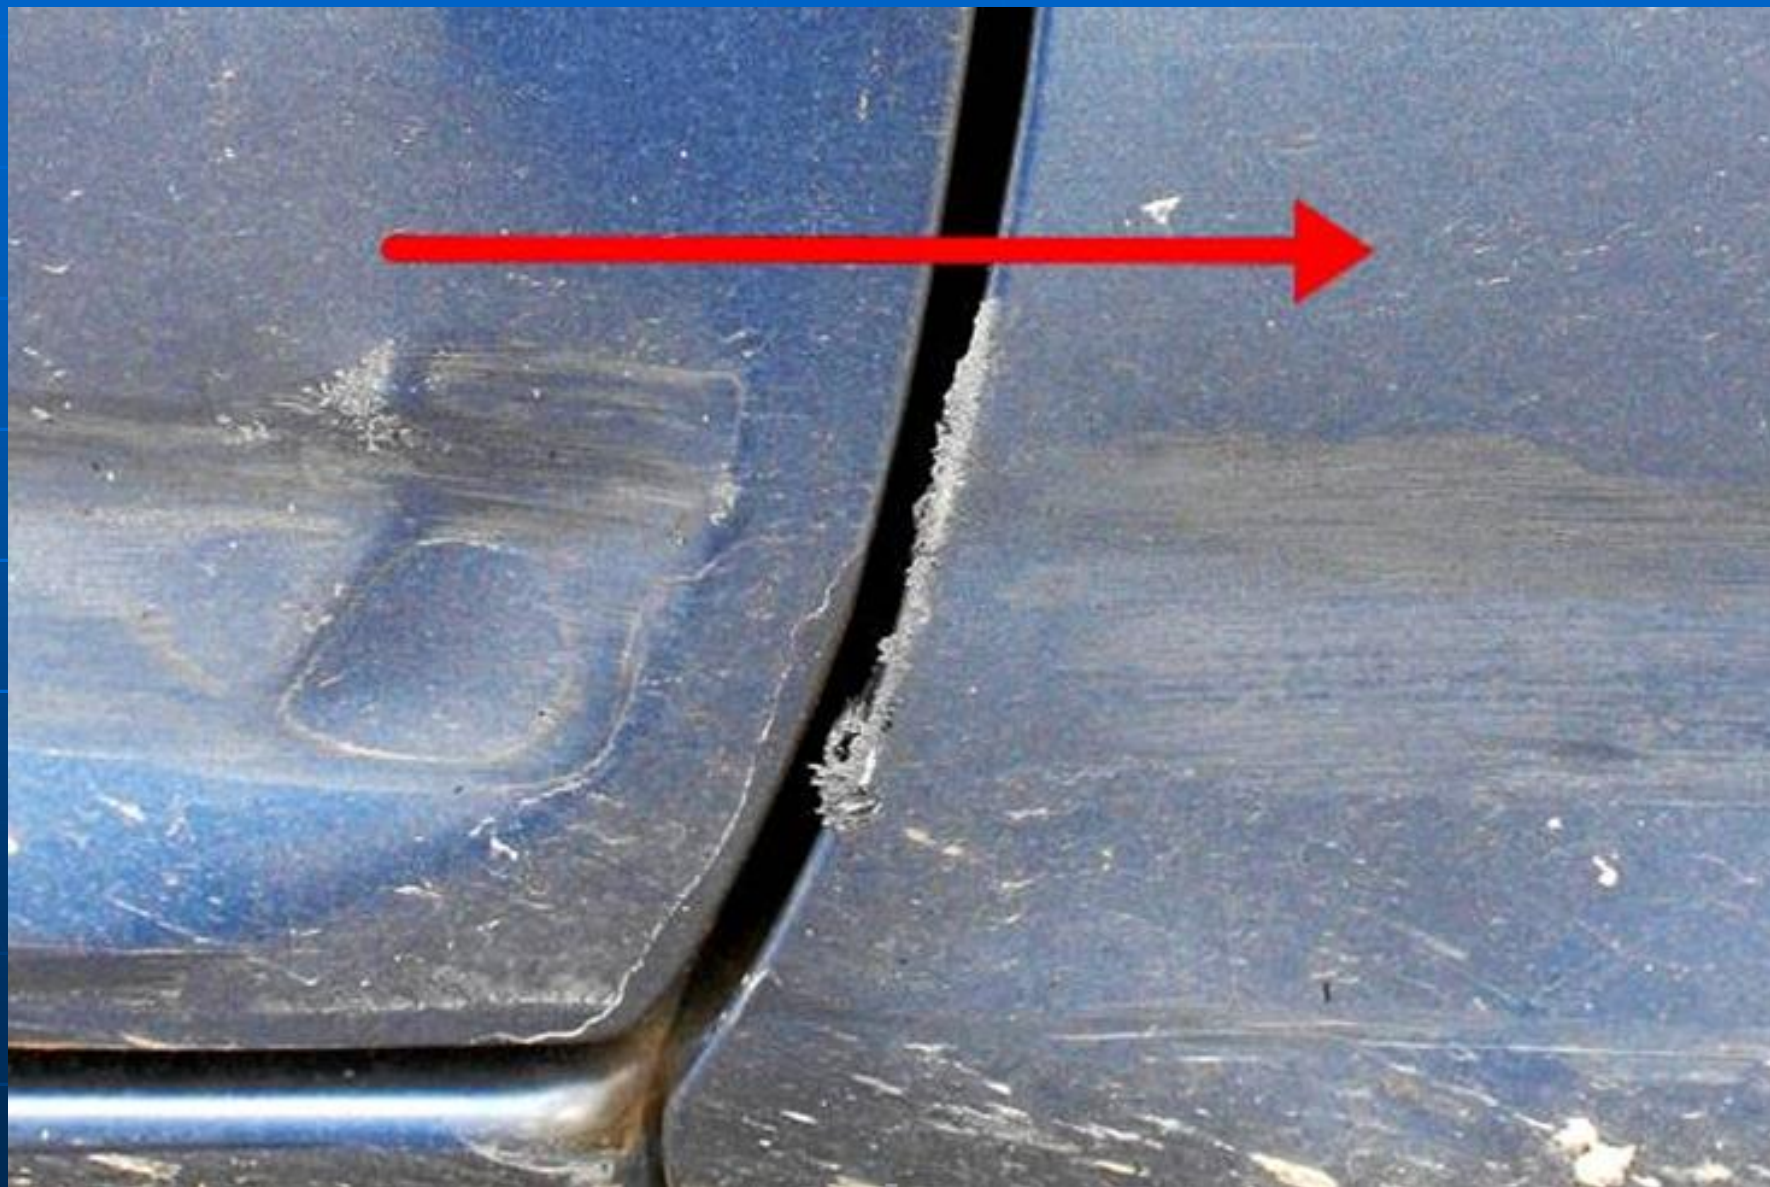
**Poloha stop, tečná kolize s přenesením materiálu ve směru pokluzu (šipka), ověřená zákonitost ohledně přerušení otěru na výztuze dveří + okraj dalšího dílu - zásah „naplno“**

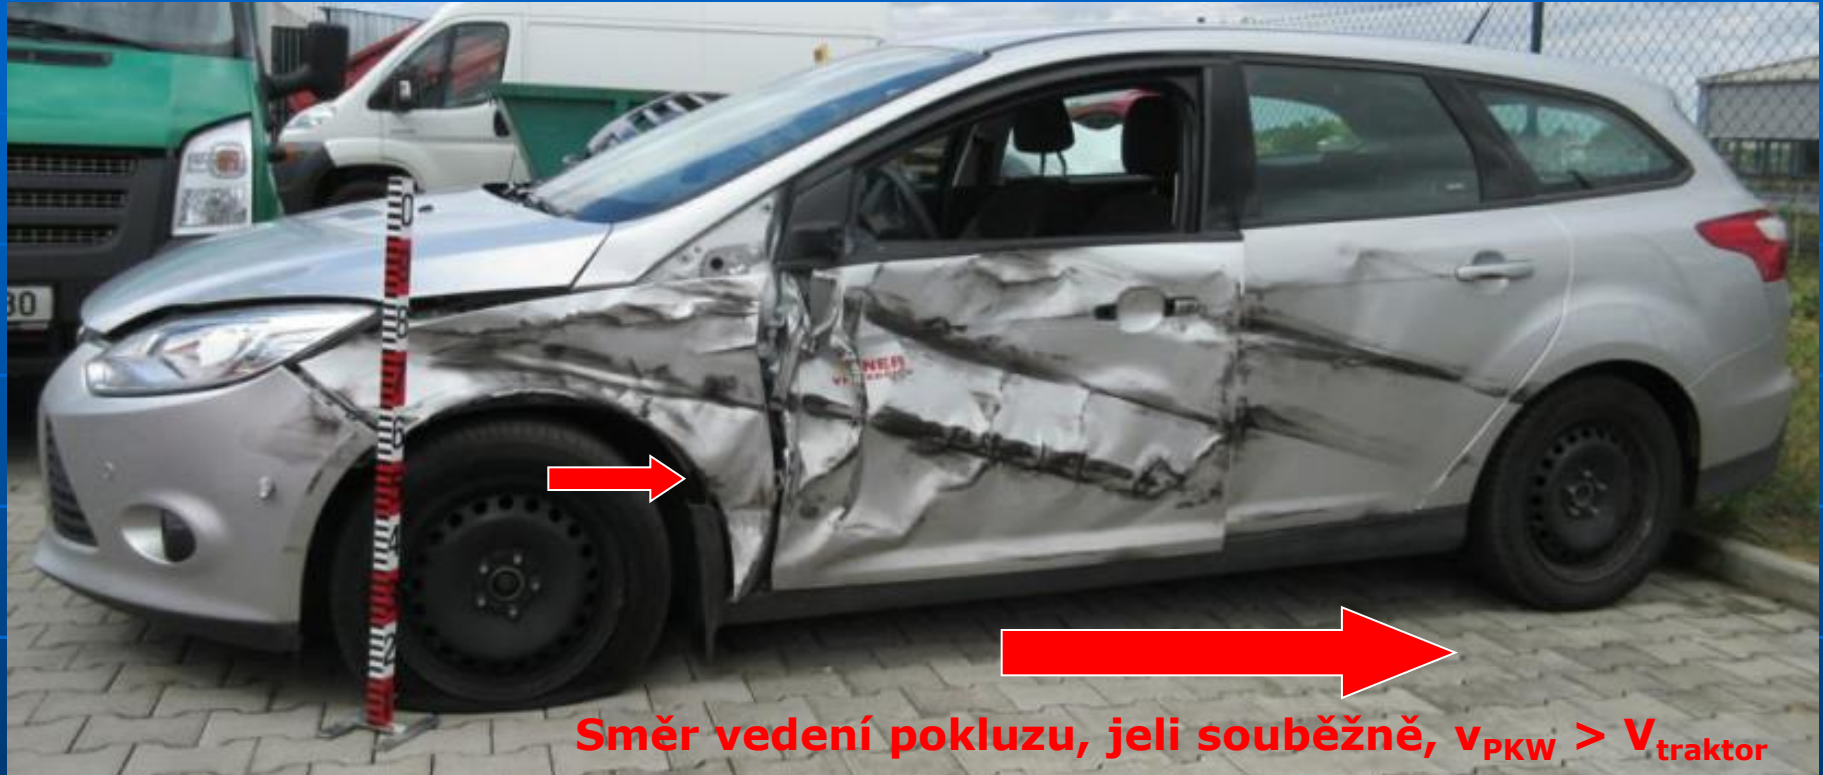
Ahoj Vlastíku, kolega kontroloval škodu a uchwátla nás fotka. Velký traktor odbočoval doprava (asi s vlekem?), ale nadjel si doleva a paní si myslela, že odbočuje doleva. Jedná se o šplhání pneumatik? Radek

Ahoj Radku, ne nejedná. Otáčející se kolo traktoru zanechalo na boku vozidla klasické klesající tmavé linie po otěru okrajů figur desénu pneumatiky. Klesající směr linií tedy není dán fyzikálně, ale geometricky, kdy otáčející kolo traktoru takto při svém odvalování zanechá tuto část tzv. cykloidy. Gratuluji vaší pojišťovně k tak krásnému poškození ☺.

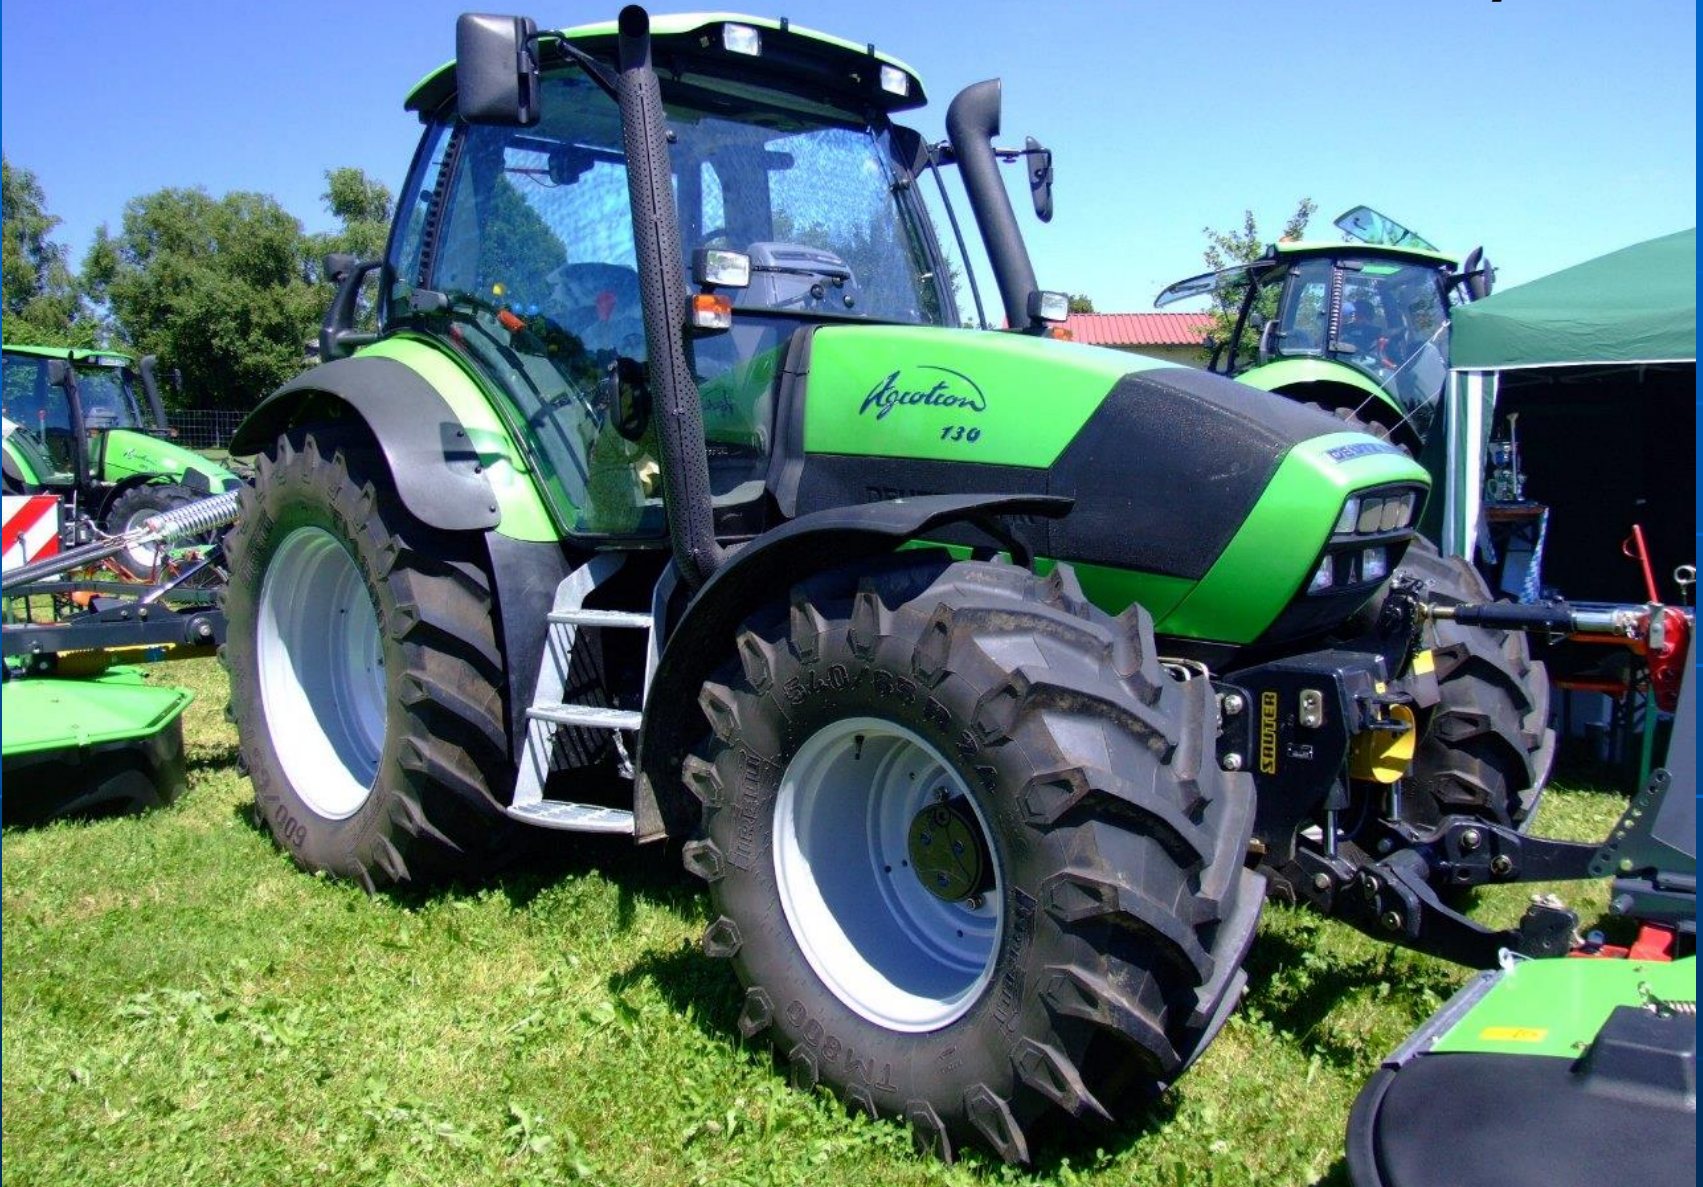
**Směr vedení pokluzu**

Změna sklonu – „obrobek“ (stojící vozidlo) bylo kontaktem s pneu traktoru urychleno, tedy „obrobek“ ujíždí, „fréza“ téměř „přešlapuje“ namístě - evolventa zde mění počáteční sklon

**První dotyk**

**Konec kontaktu**

**Počátek „frézování“**

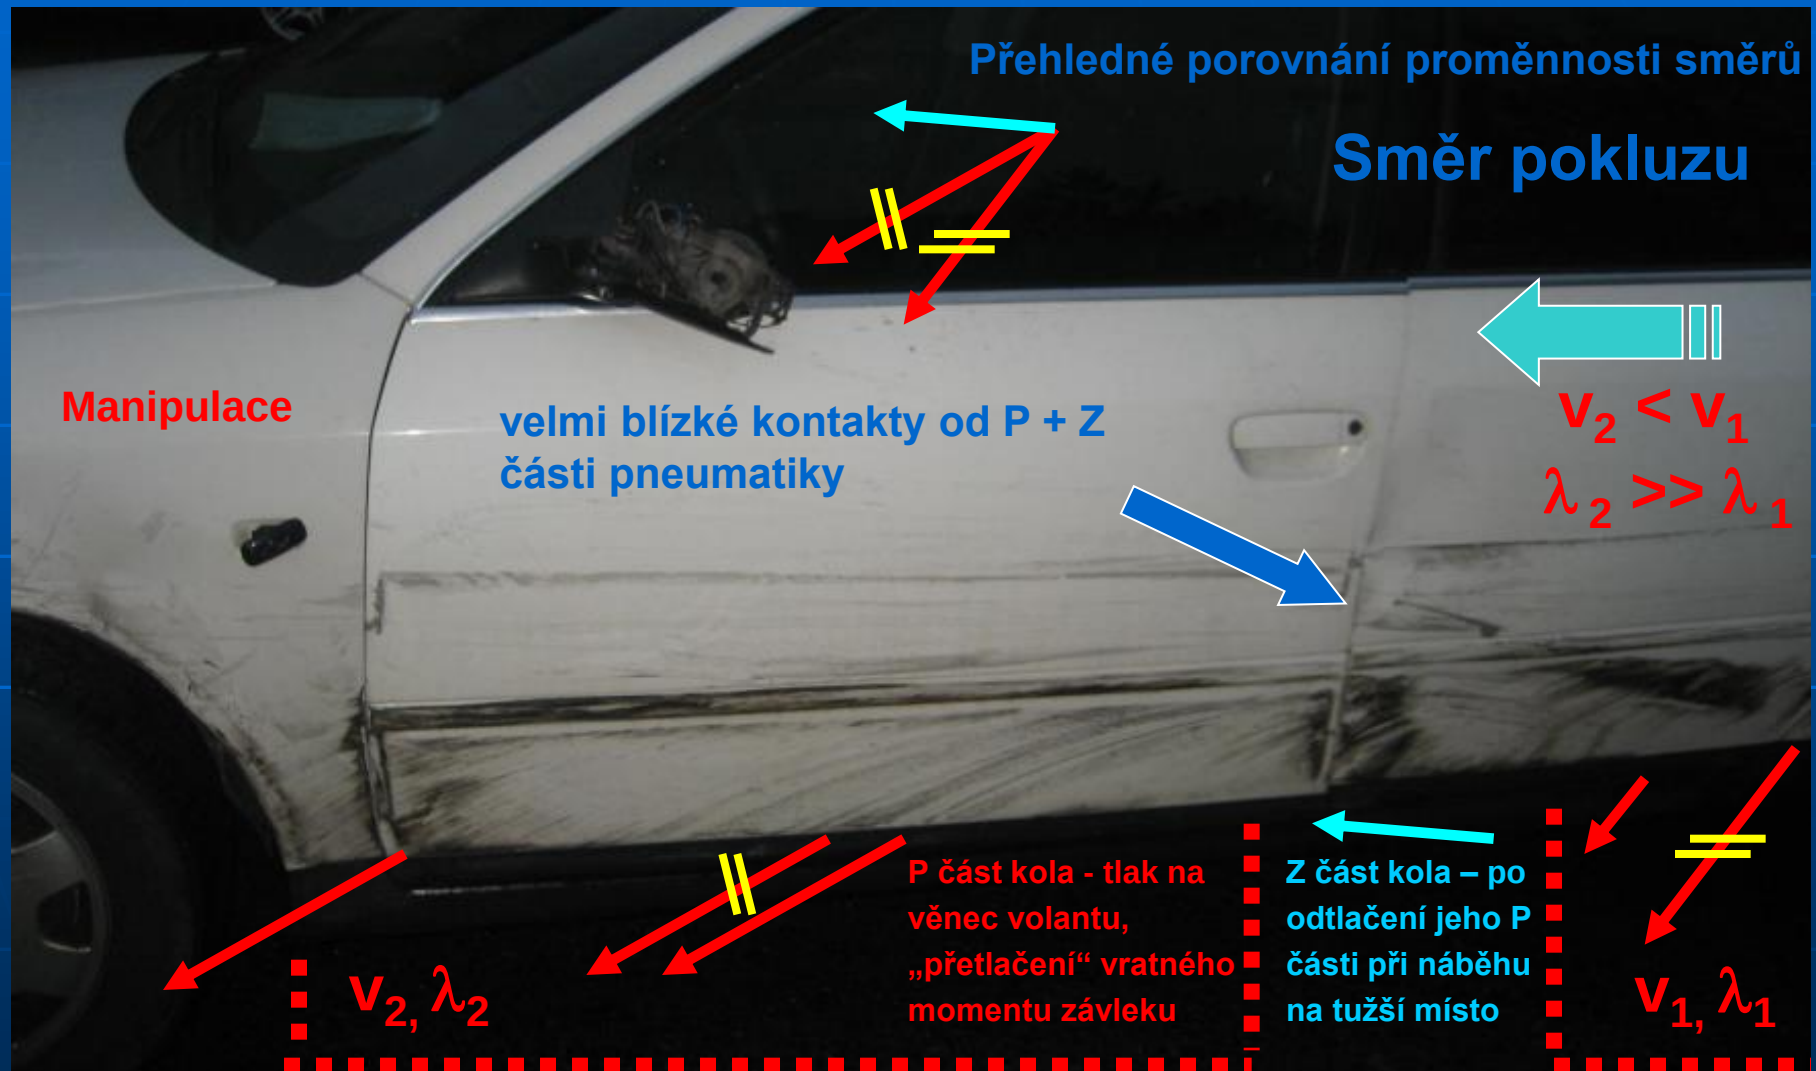
Stopy od P + Z strany otáčejícího se kola („křížky, motýlci“)

Střídající se světlé a tmavé obloučky. Bez skluzu je to část cykloidy.

oblast „přiblokování“ - změna skluzů, tedy i změna sklonu (při nižší rychlosti !!)

tužší oblast

„motýlek“

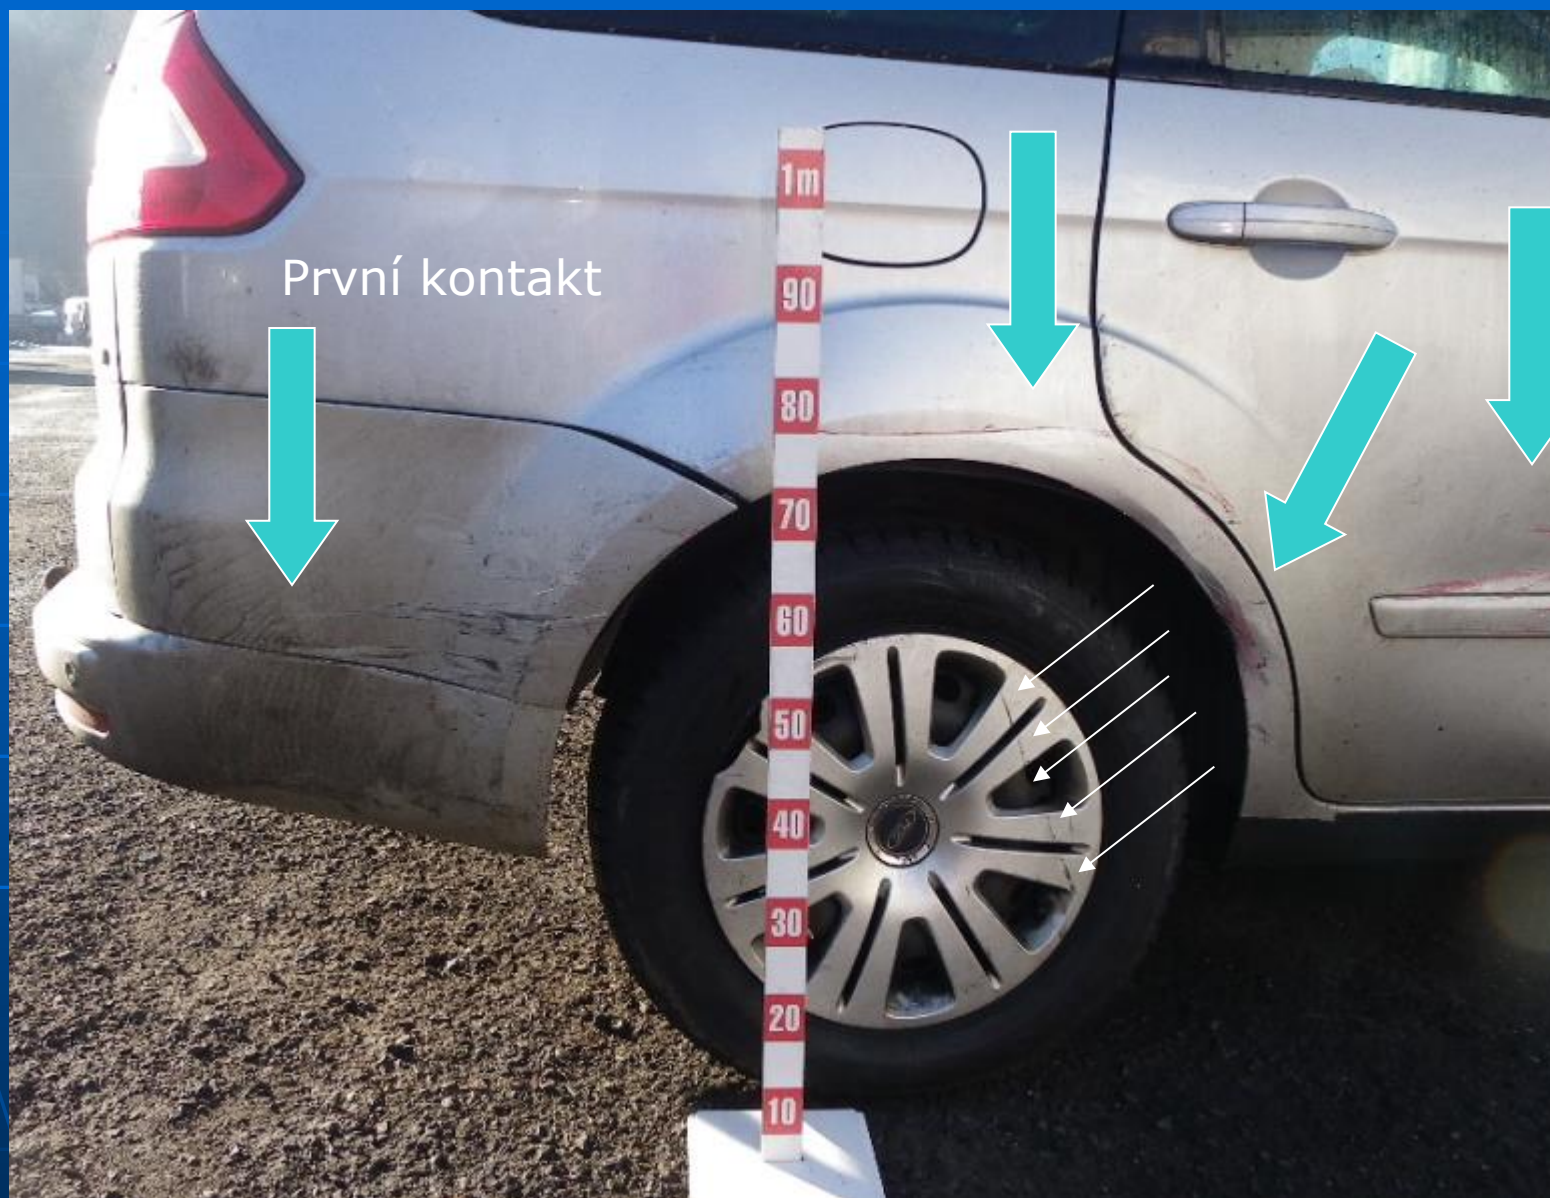
O kompatibilitě deformací a stop není pochyb, tento světlý Ford Galaxy je mimo jiné „červený“ téměř po celém boku. Opět přímý otěr, ale zde u zaparkovaného vozidla ☺, tedy OK

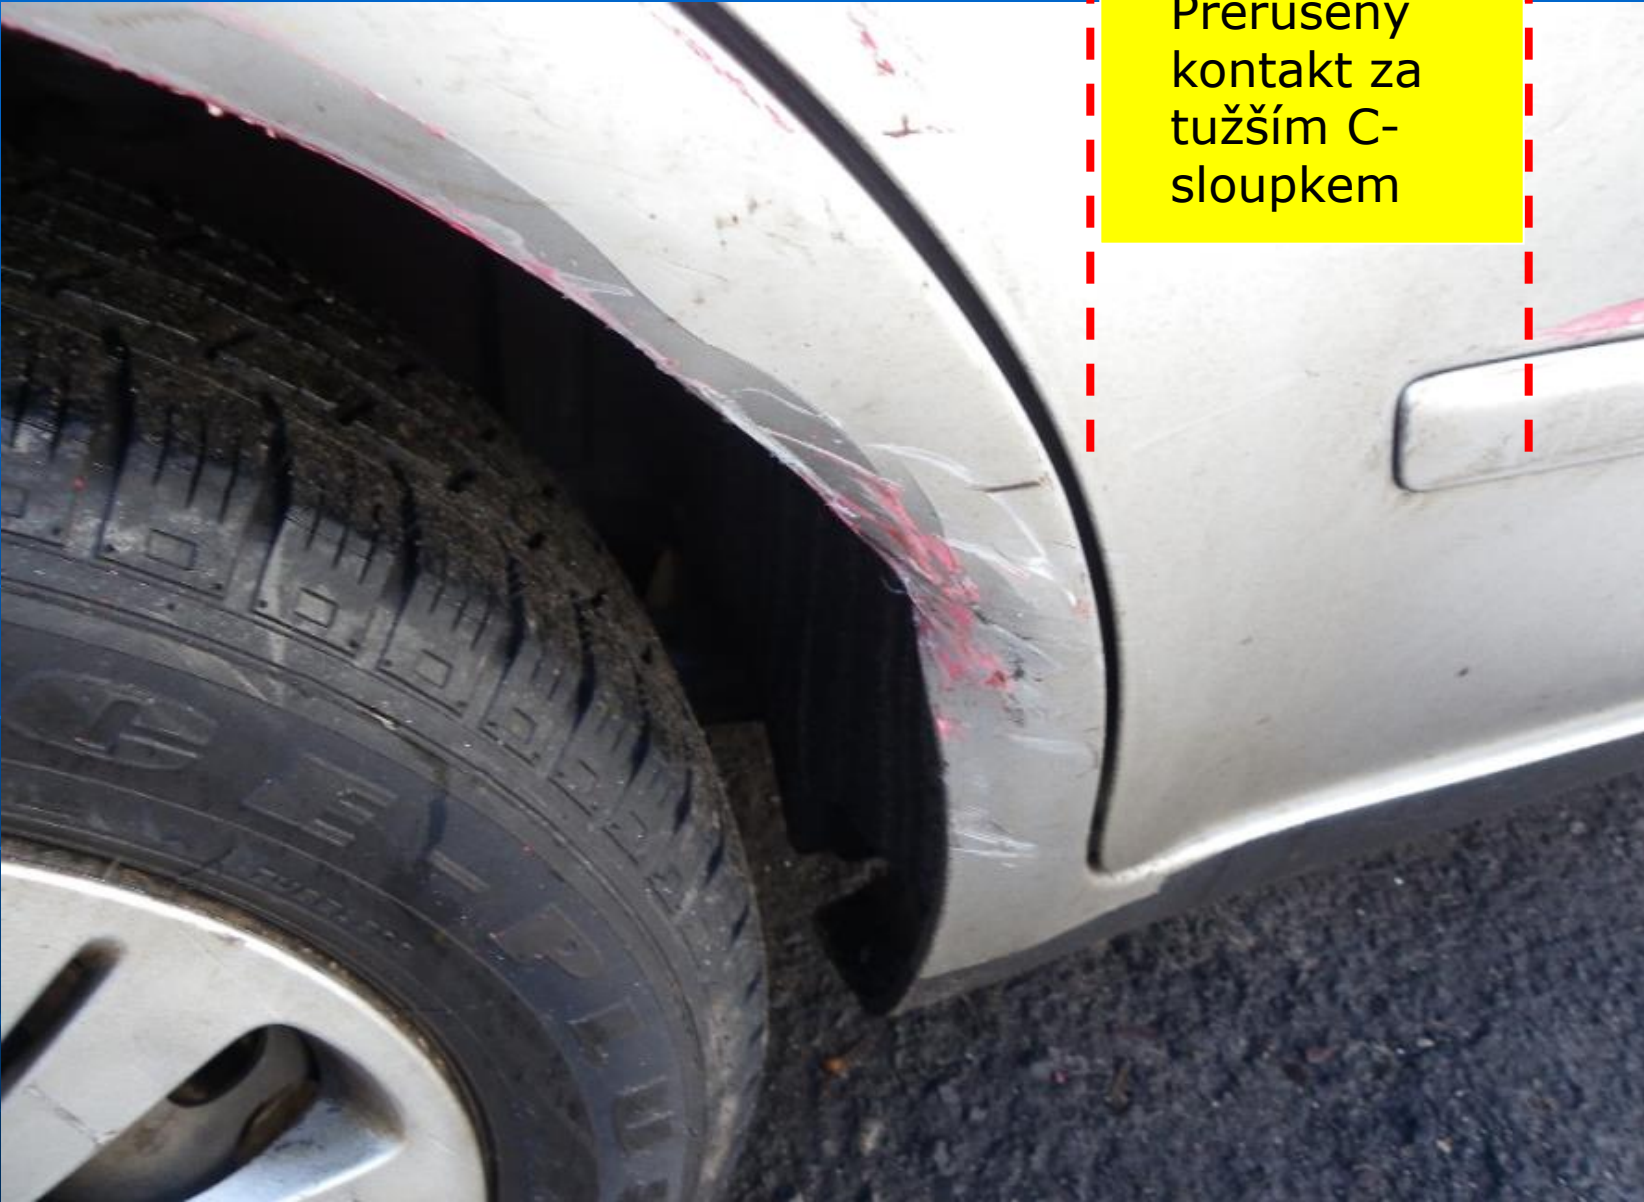
Přerušený  
kontakt za  
tužším C-  
sloupkem

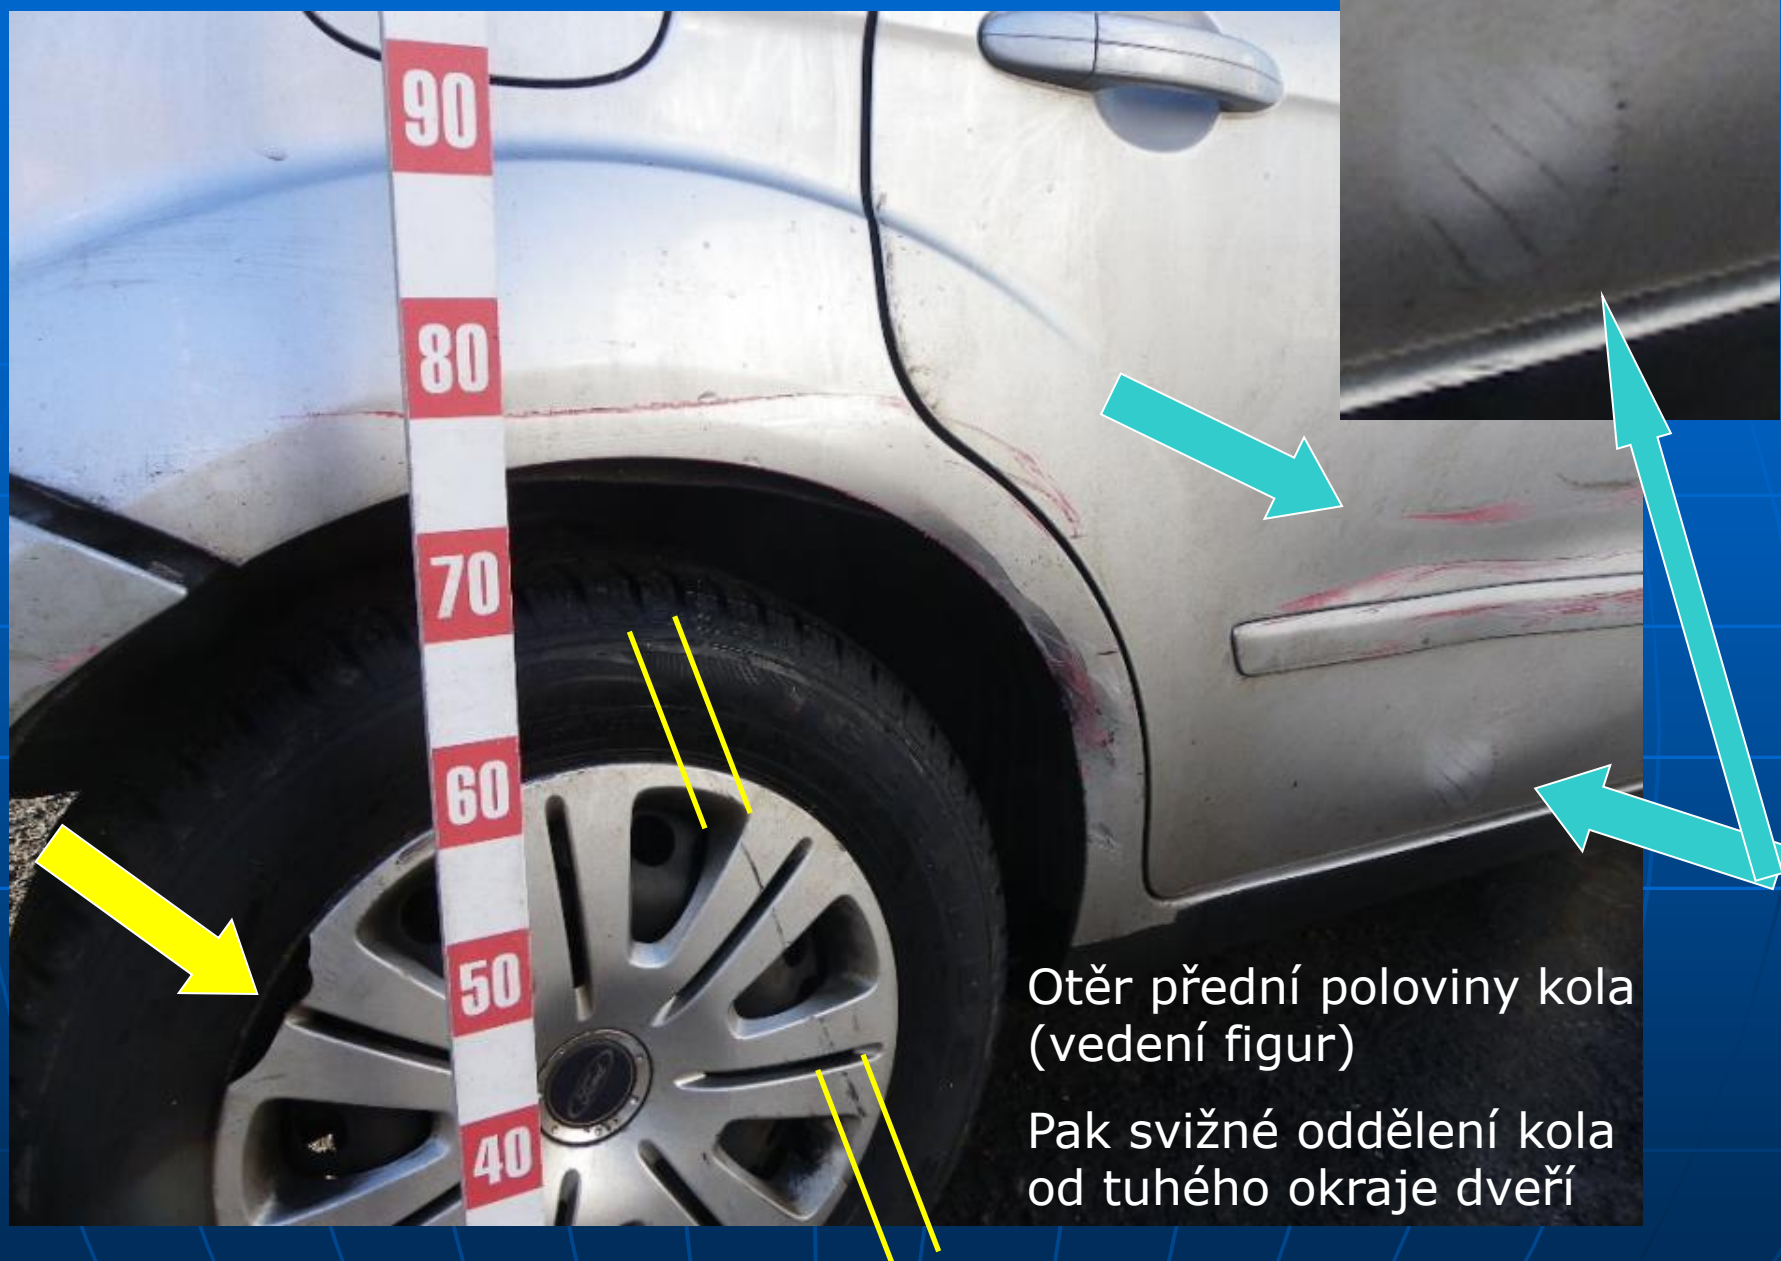
Otěr přední poloviny kola  
(vedení figur)

Pak svižné oddělení kola  
od tuhého okraje dveří

Po onom přerušení následuje hlubší vniknutí do měkkého krycího  
plechu PZ dveří Galaxy. Rovná stopa na disku - vozidlo skutečně stálo.

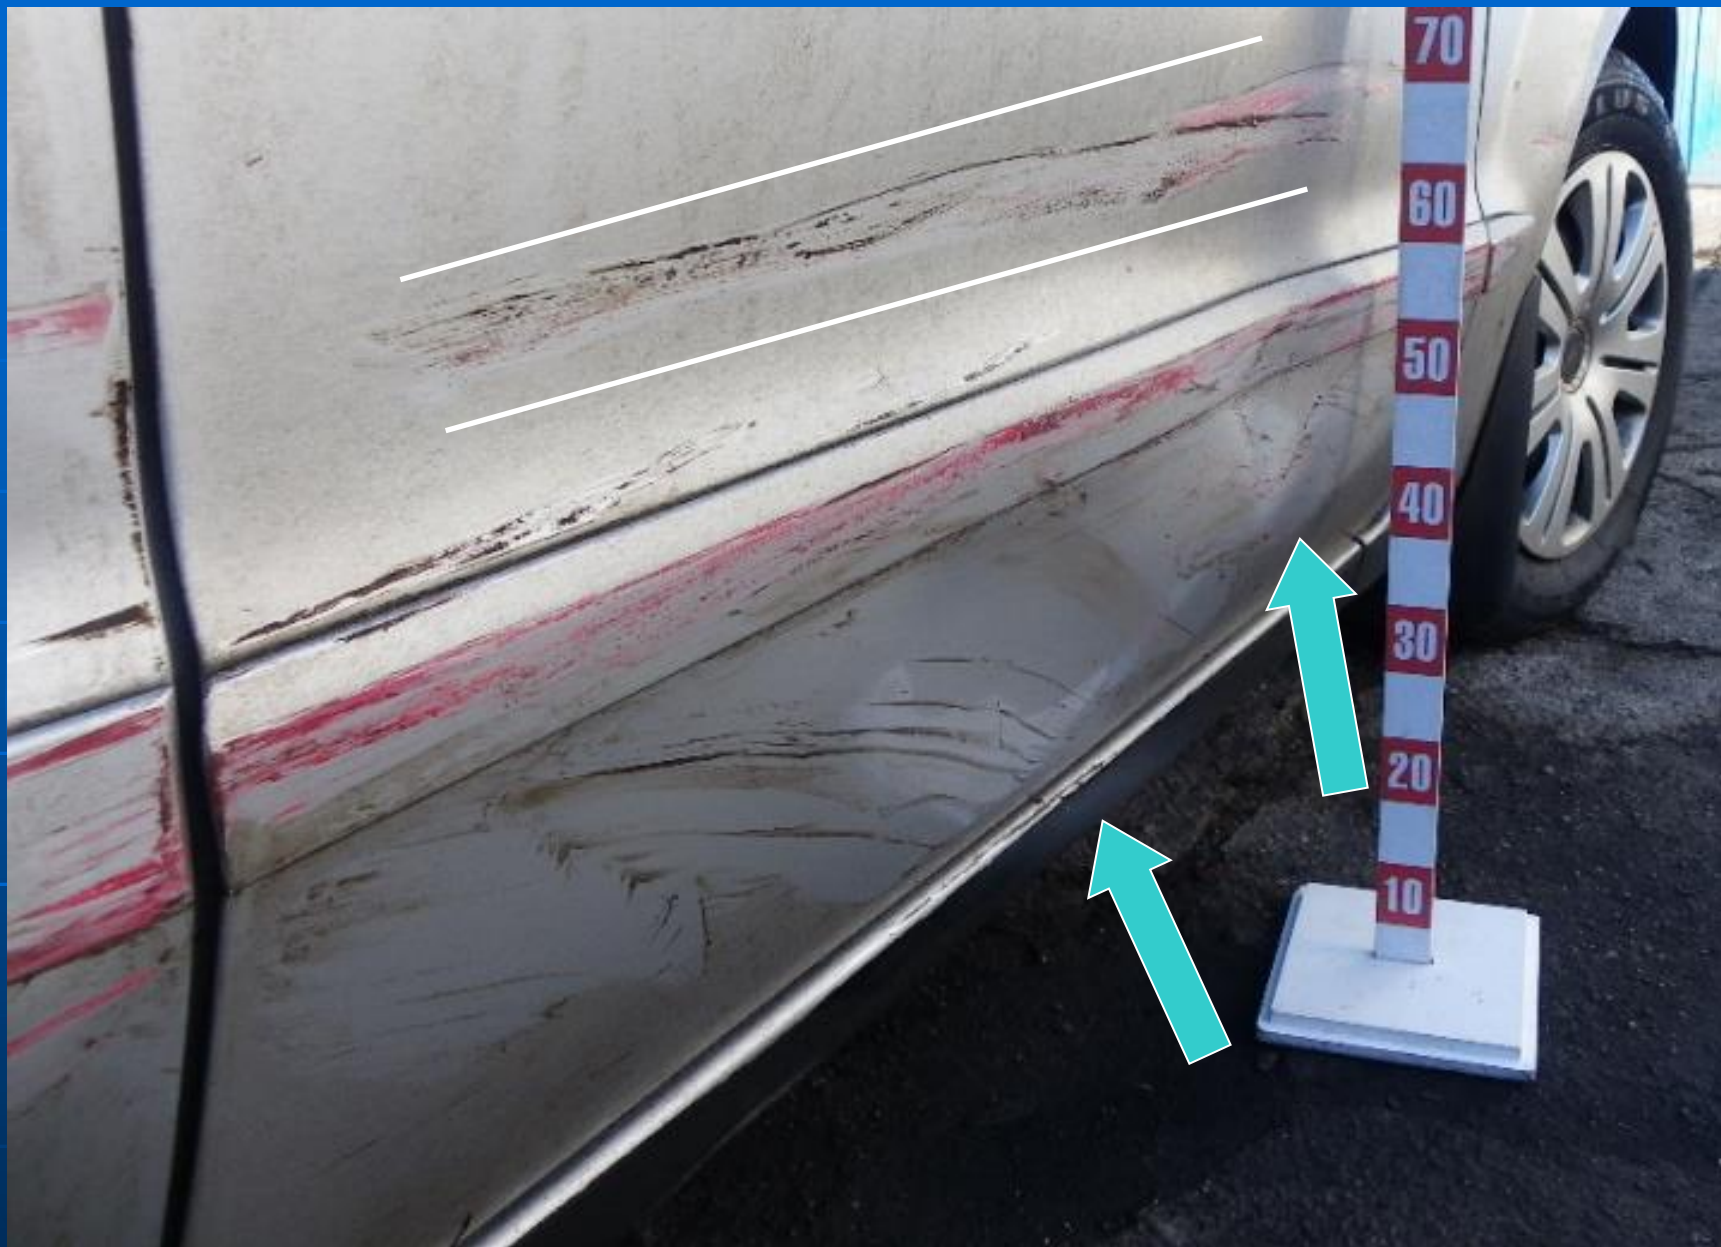
A jsme v oblasti PP dveří. Zatímco roh nárazníku vytváří v oblasti dveří průběžnou typickou „hadovici“, LP kolo již potřeťí „doráží“ na bok Galaxy

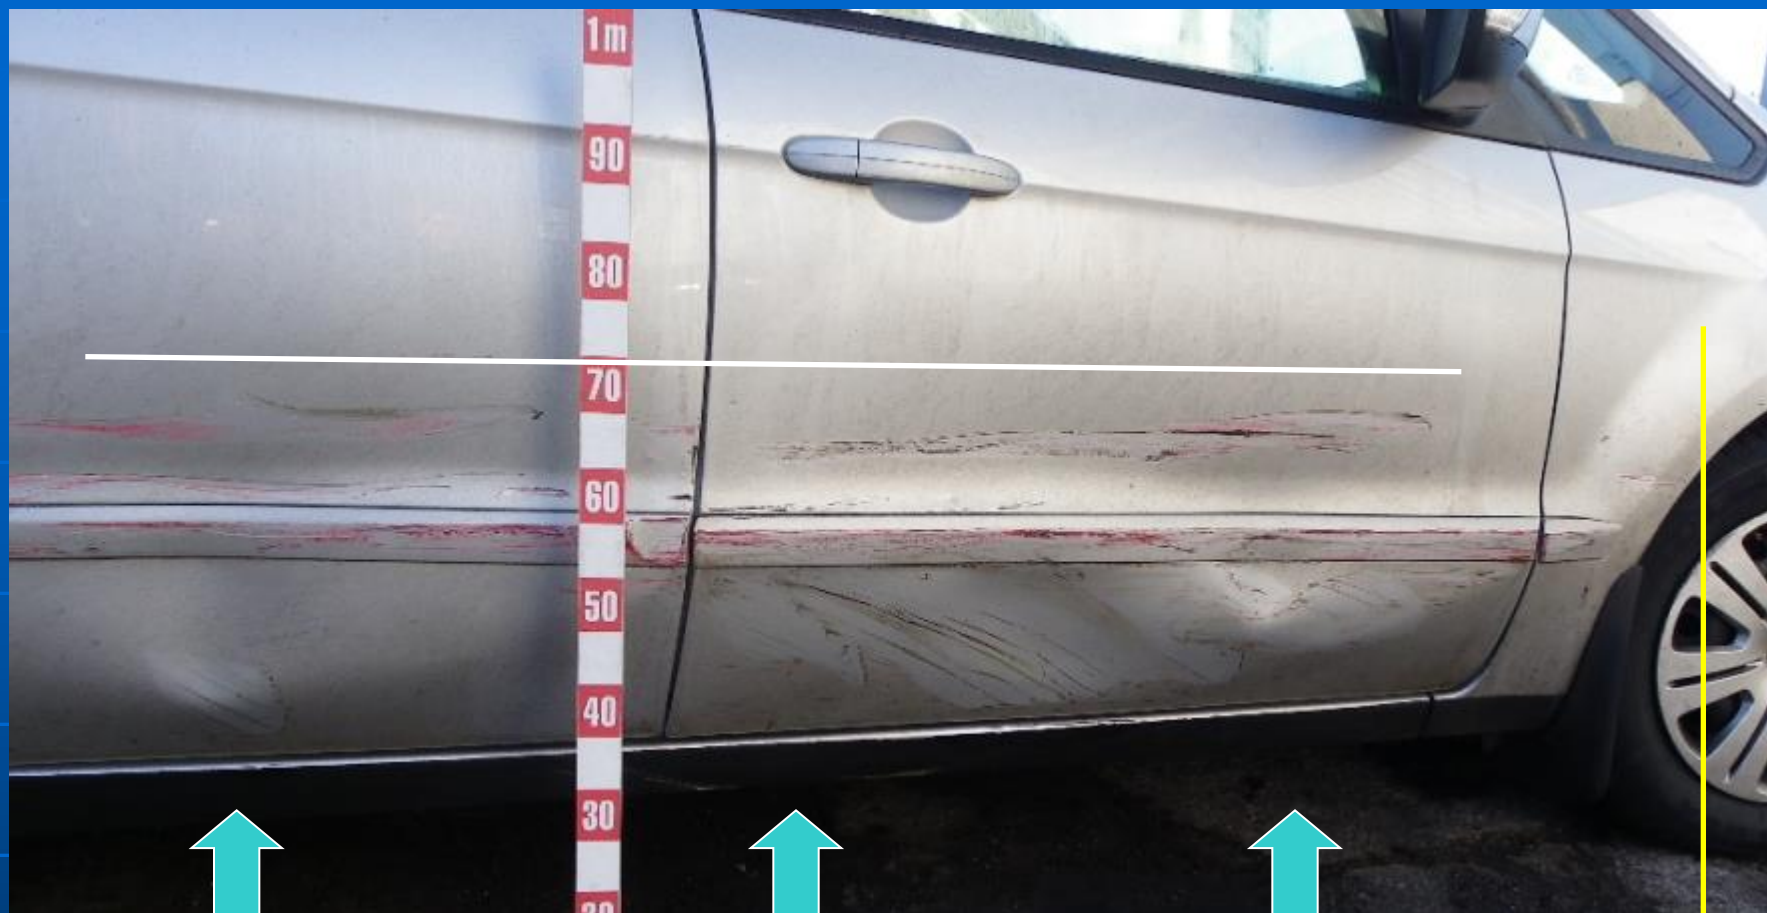
Až zde na okraji PP blatníku končí kontakt

Celkový pohled na oblast obou dveří. Tři oddělené nárazy LP kola vozidla Ford, kdy stále je LP kolo vytočeno proti boku vozidla Galaxy, tedy nekopíruje pokorně pootočením kolem svislého čepu bok Galaxy

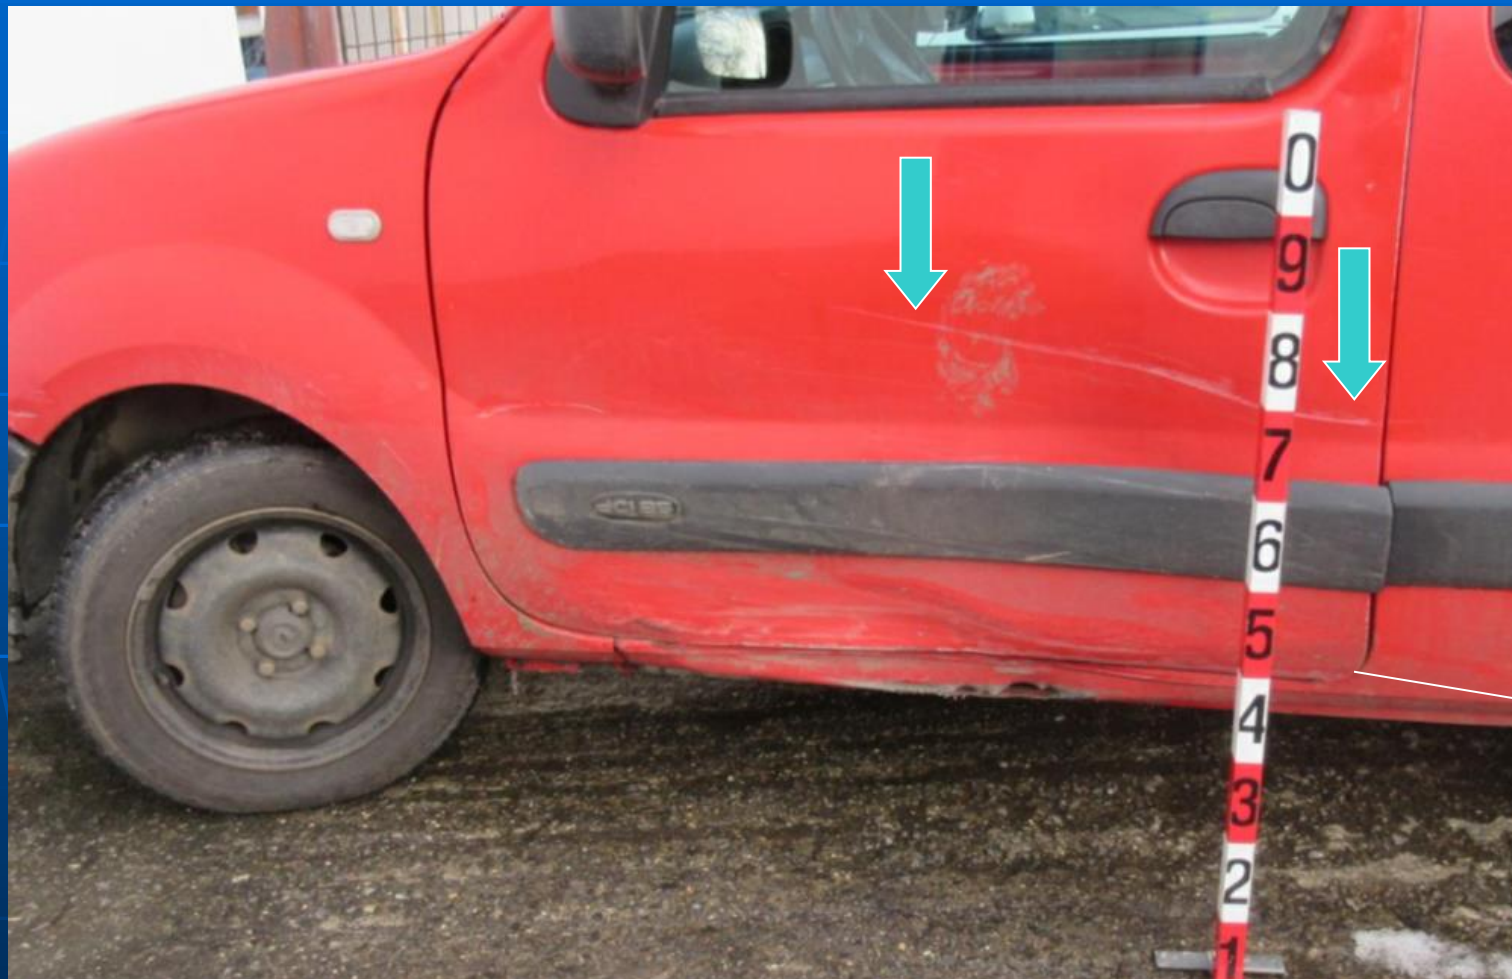
Směr pokluzu jednoznačně zepředu – dozadu, stopy klesají, tedy L bok červeného vozidla se během kolize přizvedával

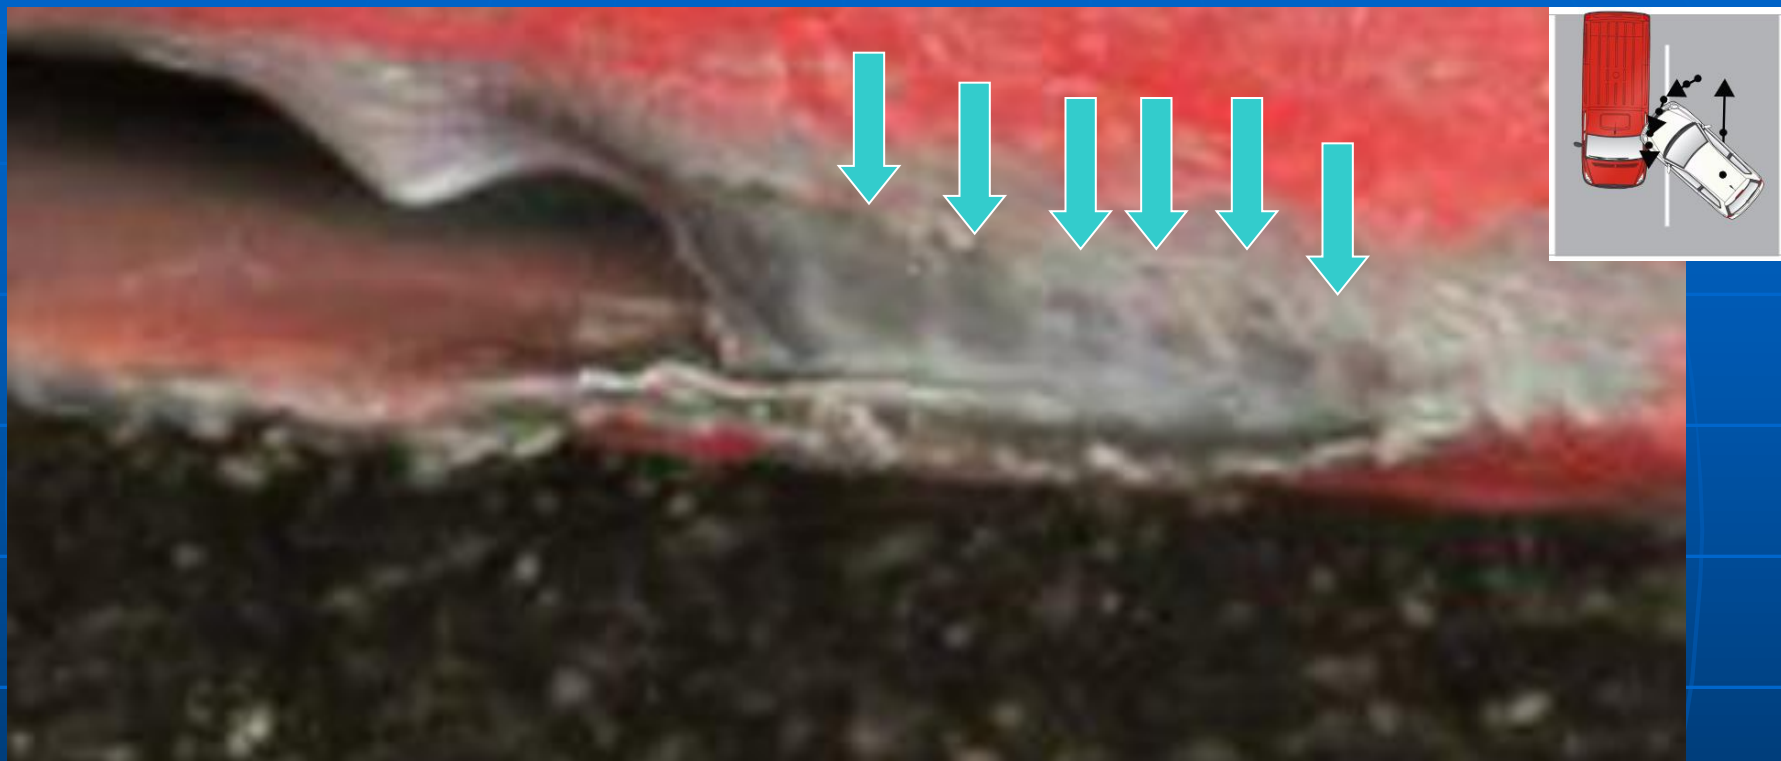
Otisk okrajů segmentů desény pneu na prahu, k roztržení prahu došlo tlakem hrany disku pneu zpěchování hrany prahu nad mez pevnosti a pak již k trhání prahu vnější silou tlakem disku s pneumatikou (pozn. snadněji lze oddělit nastřižený materiál, dál se již nemusí stříhat- stačí jen trhat). V době poškozování byl práh (a celé vozidlo) právě přizdvihnuto o cca 15 cm, geometricky tedy optimálně může trhat střed kola v místě okraje disku .....

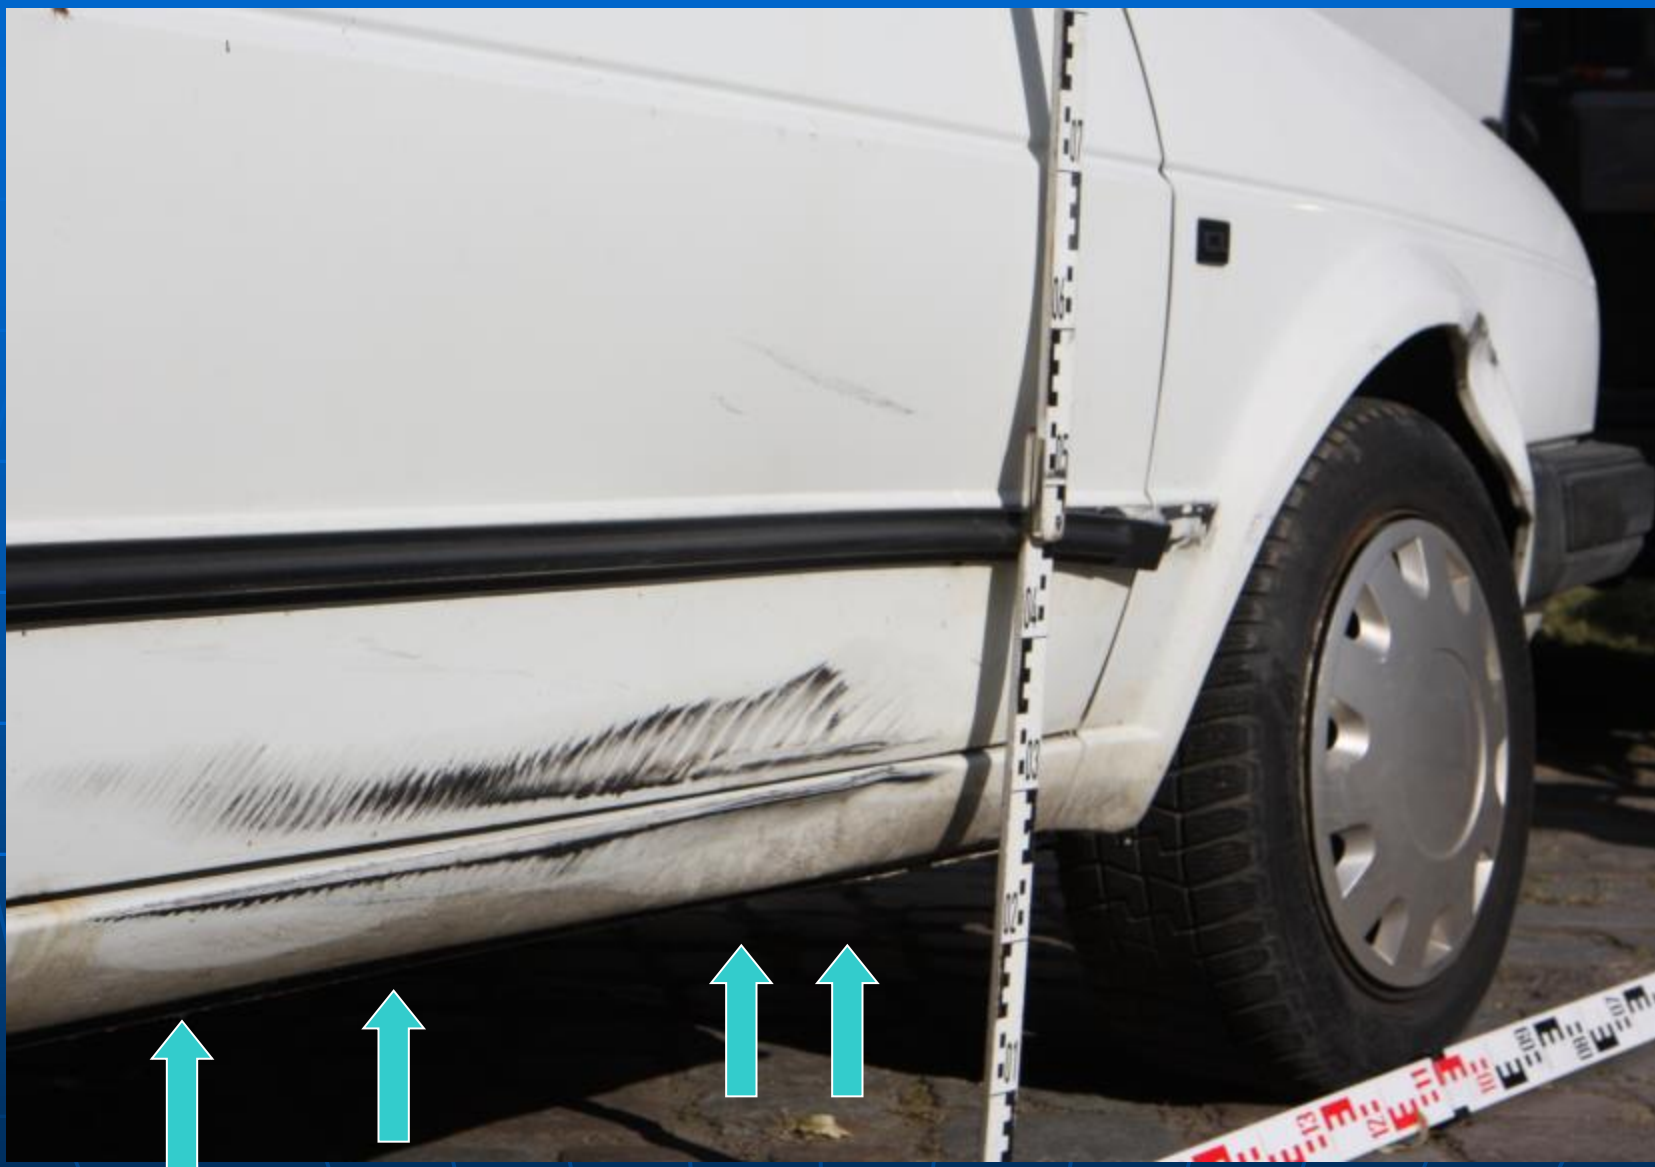
**Tři oddělené oblasti poškození !!!** Řidič **sice tlačil** na věnec volantů, ale naražené a **nárazem samovolně vpravo** vytočená přední kola modrého VW Golf si dominantně „udělala“ bez ohledu na vůli řidiče „co chtěla“ a „povodila“ modrý VW Golf zpátky do kontaktu.
