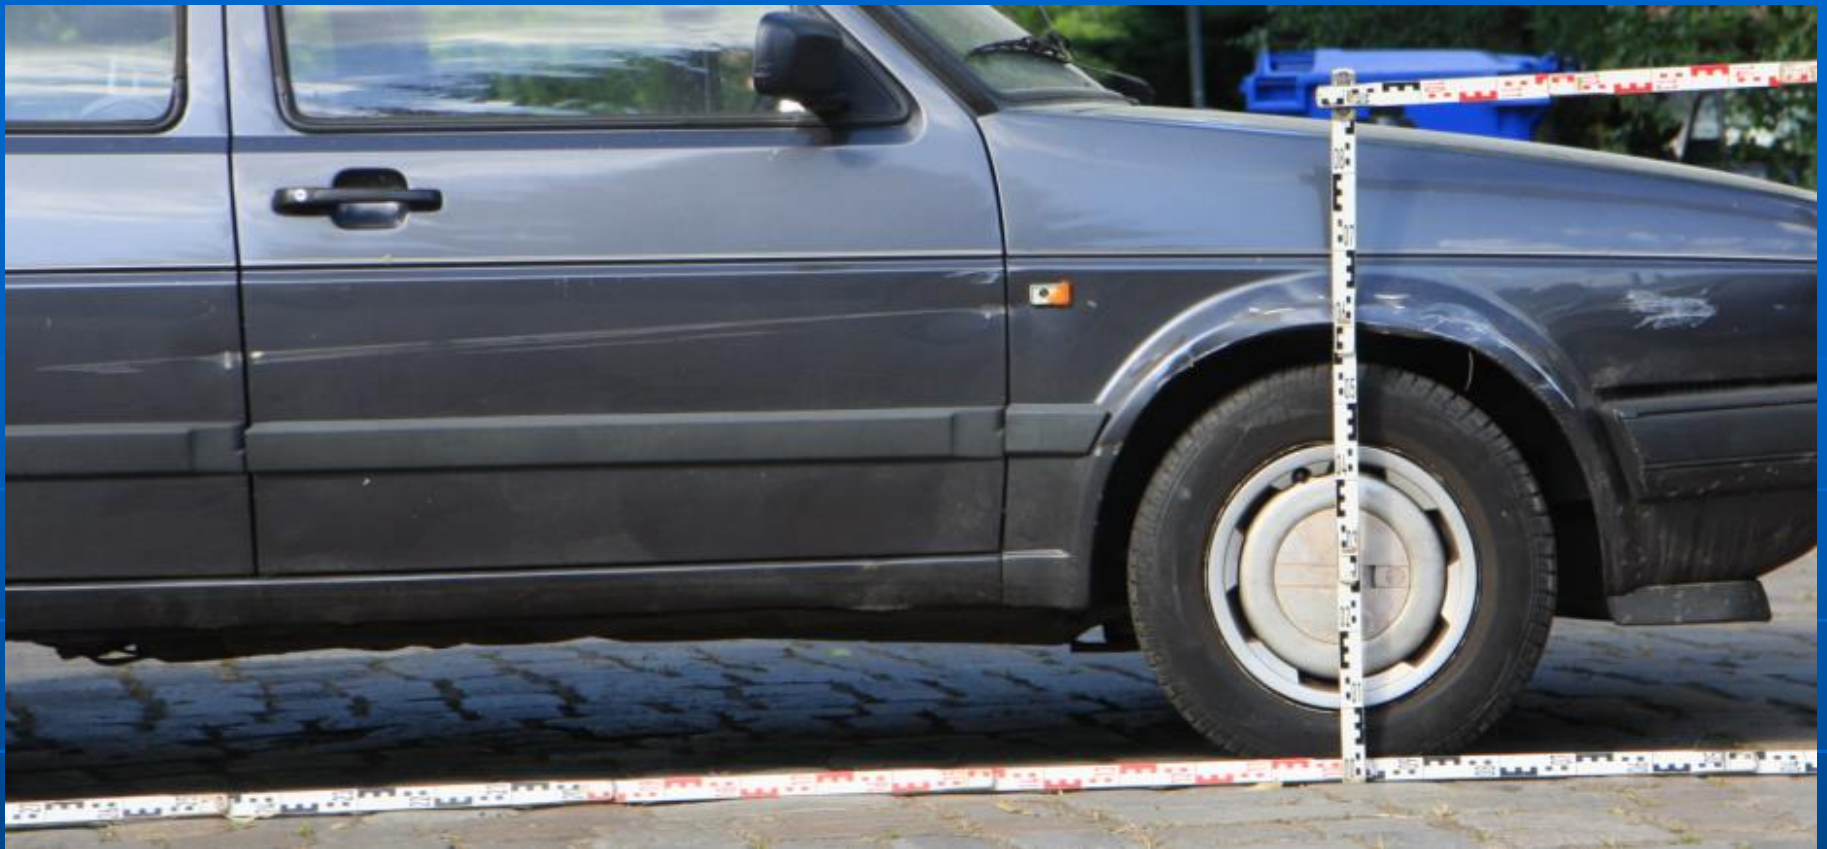
Tak **hluboké vniknutí do prahu** by řidič fyziologicky **po prvním** náhle ukončeném kontaktu paralelně vedeného vozidla s PP blatníkem **nedocílil i kdyby se moc snažil !!!** Pozor v praxi na **předsudky a neznalost** problematiky.

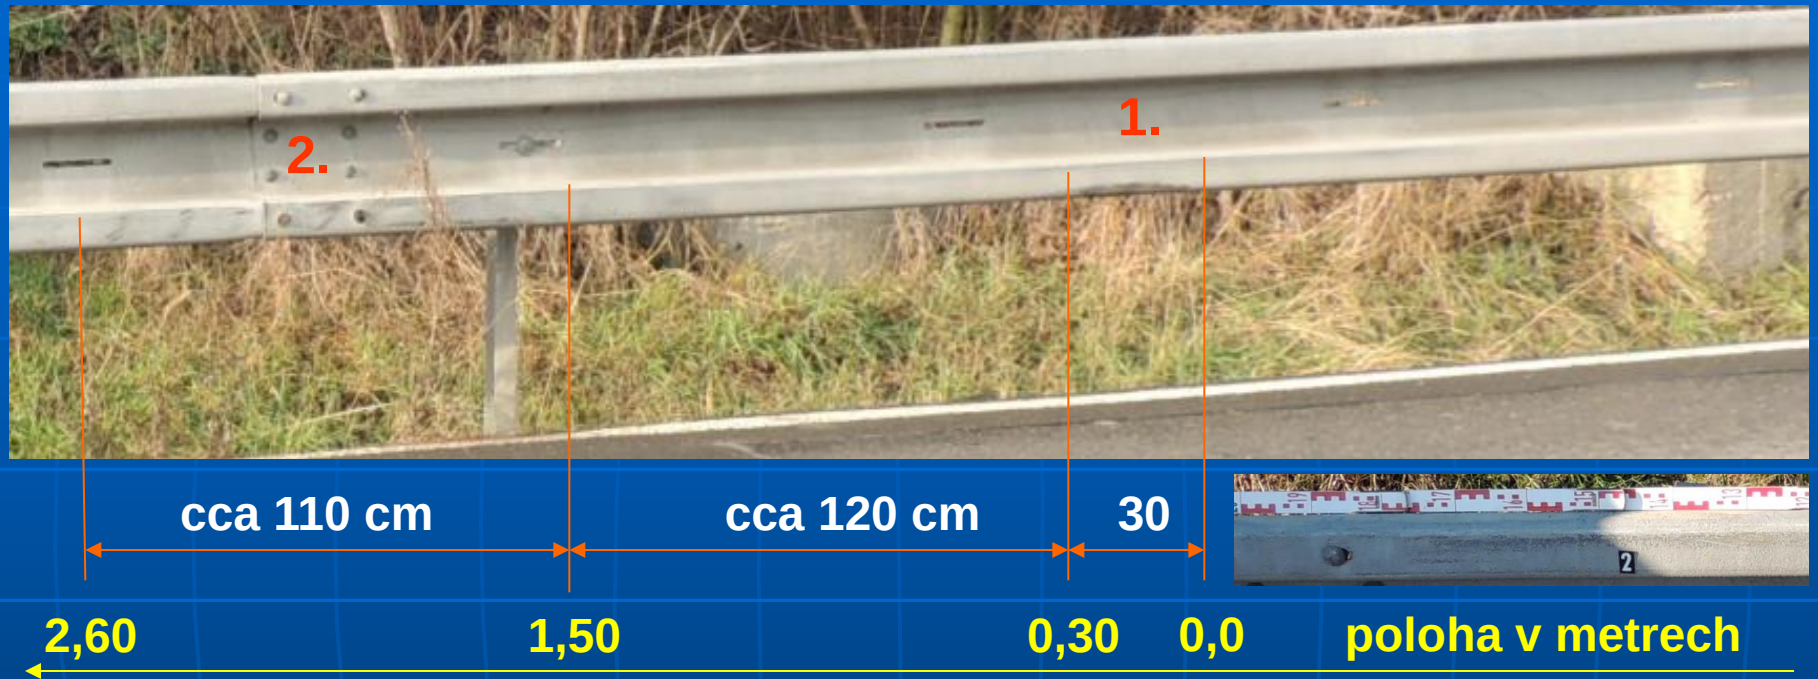
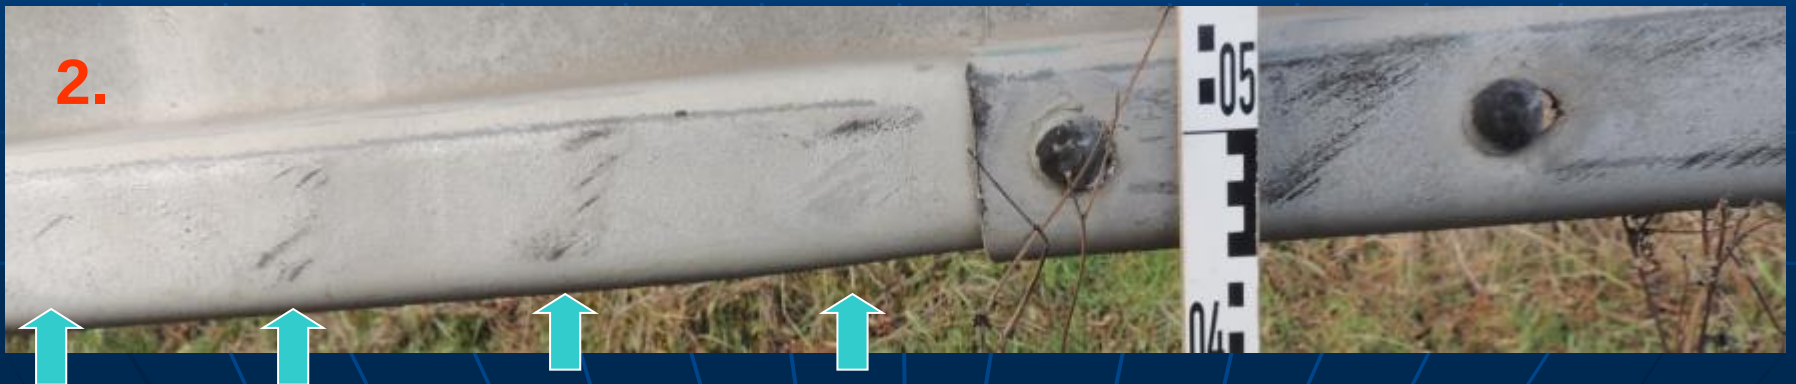
Opakované „dorážení“ (zřejmě rozkmitání) přední poloviny PP kola na dolní část svodnice v minimální rychlosti jízdy

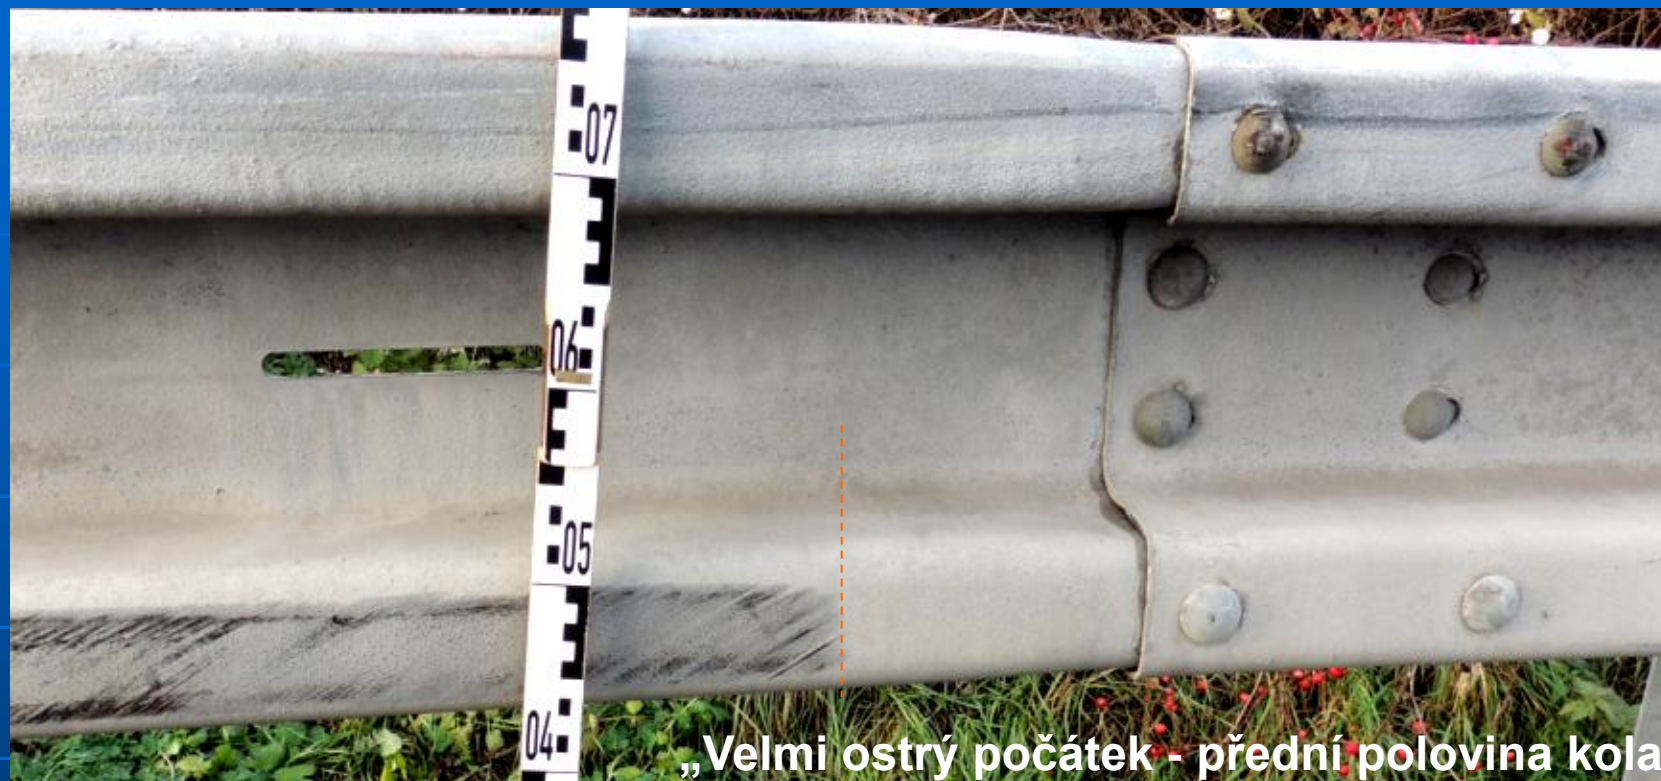
„Velmi ostrý počátek - přední polovina kola

„Křížky“ - kolo na „plocho“

Zhruba 15 - 20 metrů před polohou 0,0 m se nachází velmi zajímavé stopy, kdy řidička si není jista, zda tyto stopy příslušejí jejímu najetí (zřejmě NE)

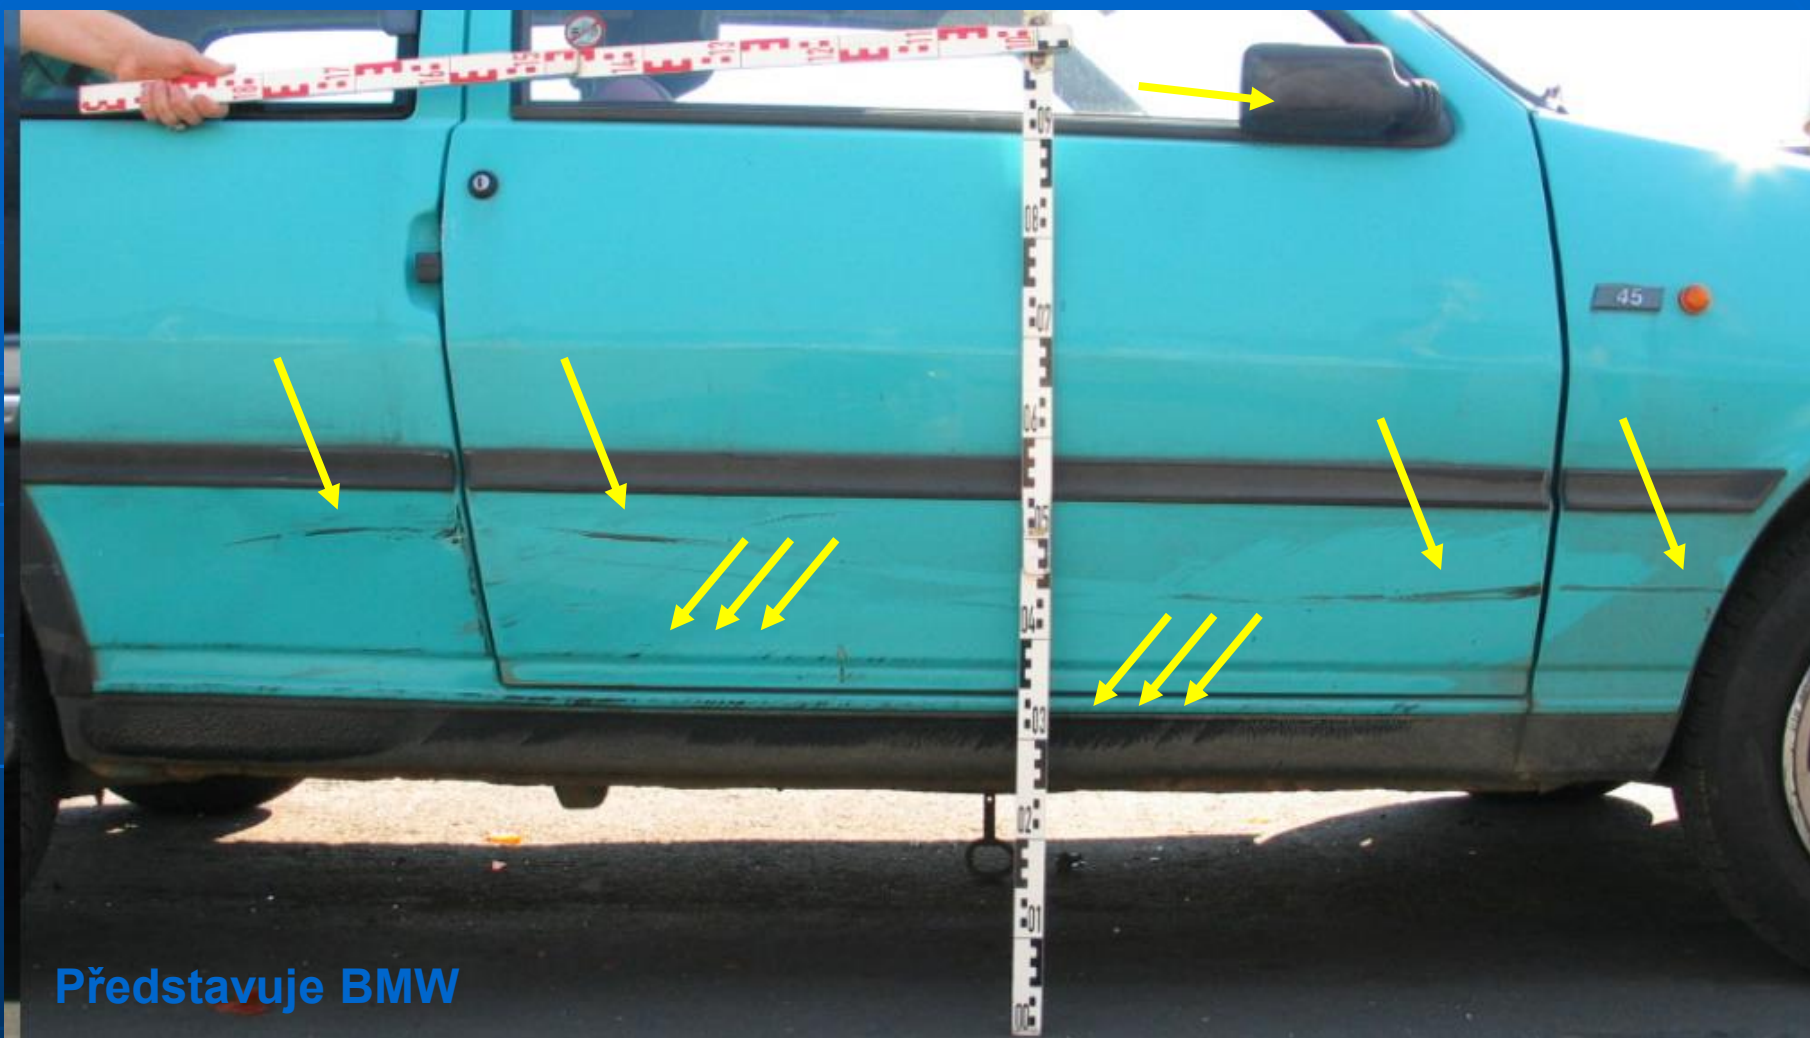
Dlouhodobý tlak na věnec volantů, vznik „hadovce“, typické šikmé stopy figurování otáčejícího se kola na prahu vozidla, otěry nečistot, zpětné zrcátko jen otočené v kloubu, nic není potrhané, nerozlícované spoje dílů

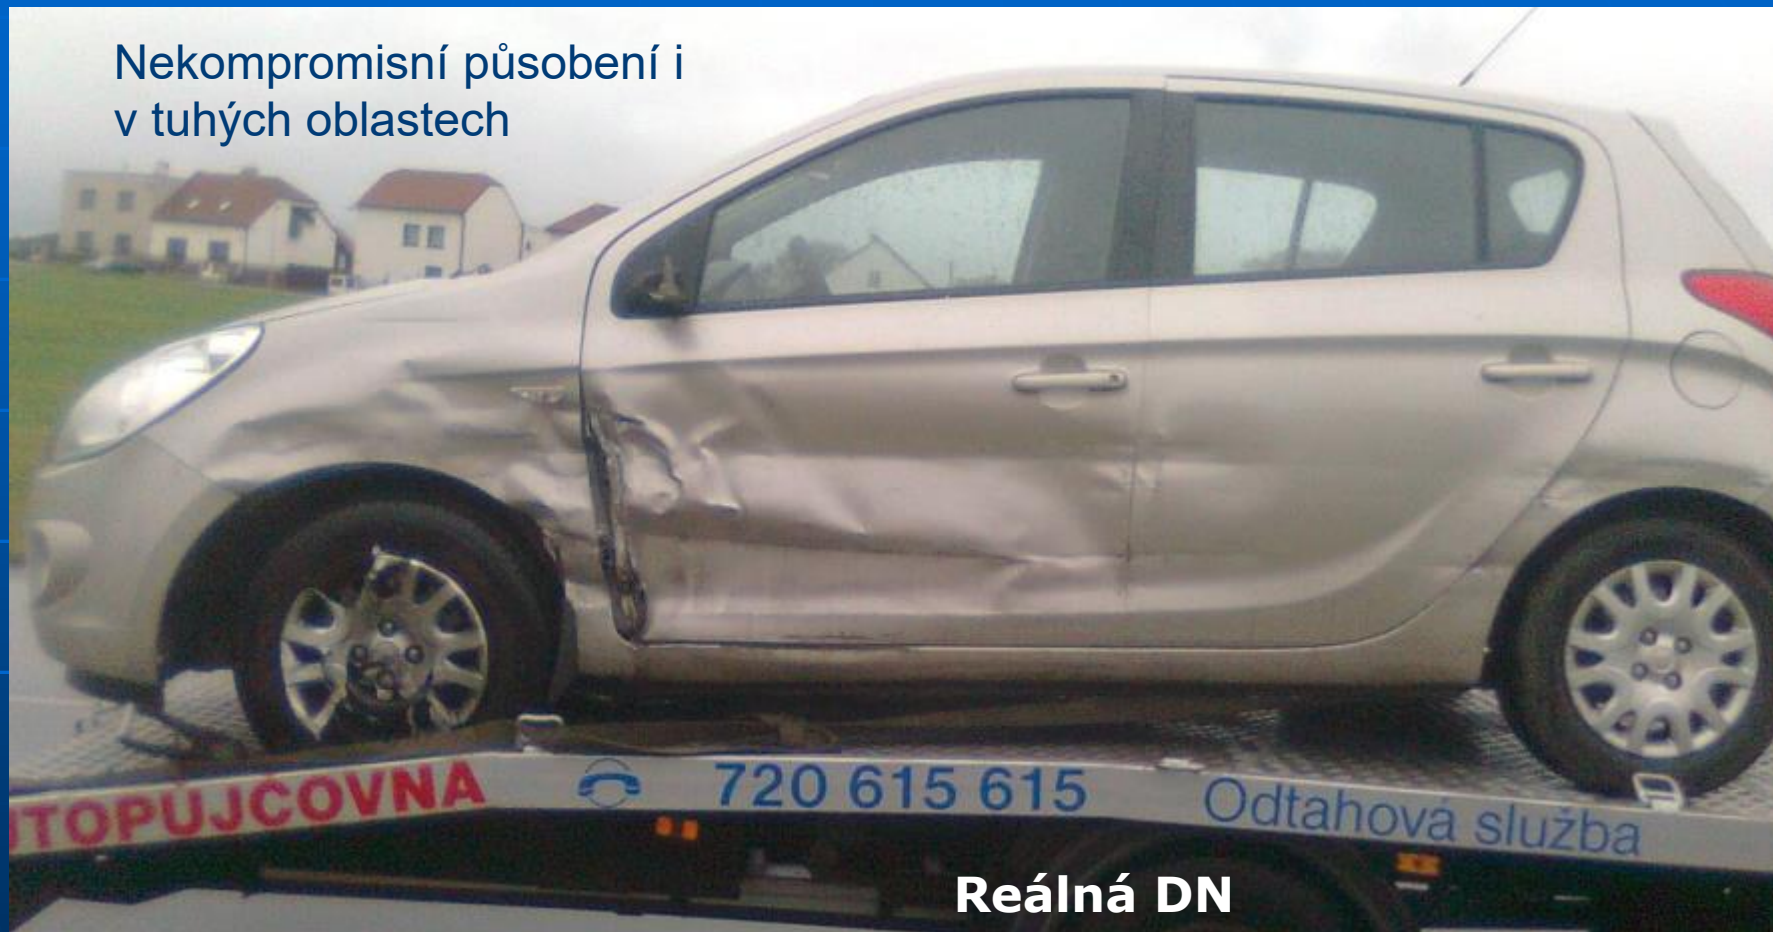
Nekompromisní působení i  
v tuhých oblastech

LP kolo naraženo k přednímu okraji prahu, otočená hrana okraje dveří, utržené zrcátko, „nekompromisní“ hlubší přímé deformace jako když „řízne“ - nic moc nemá čas se přizpůsobit + uhnout, žádné „hadovice“.

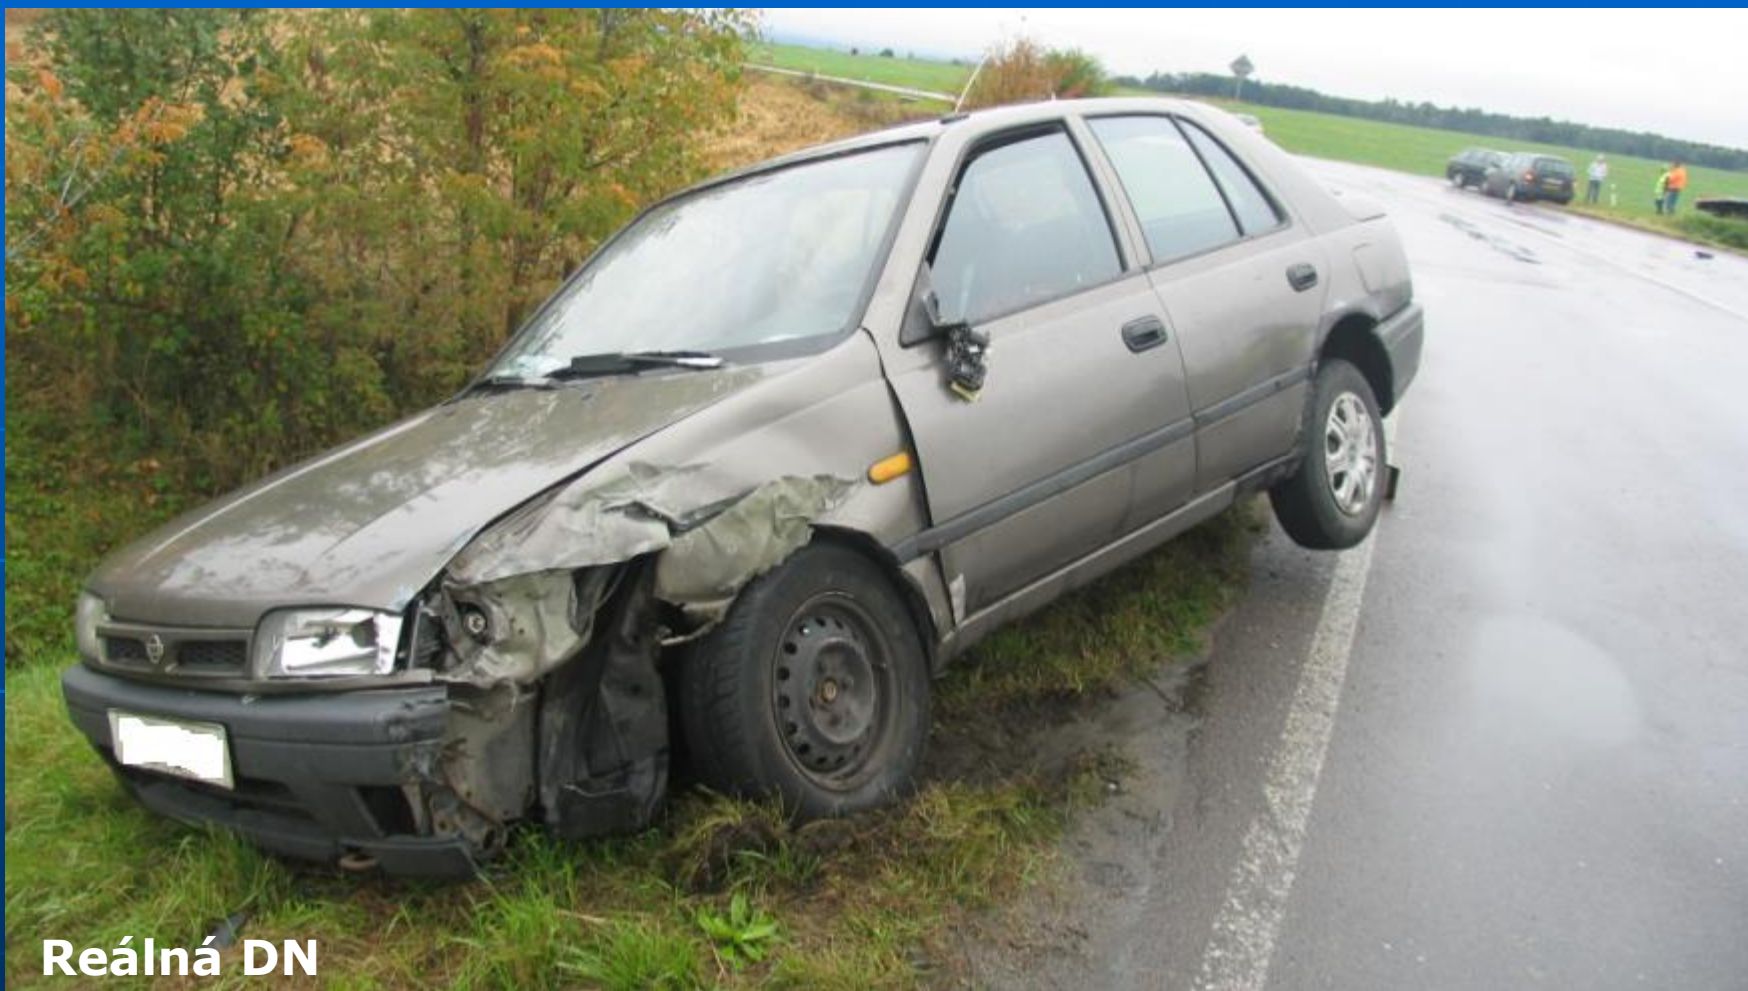
**Takto vypadá to druhé spolukolizní vozidlo Nissan, které narazilo do světlého vozidla Hyundai (opět kolo naražené, zrcátko, ... vše je ostré)**

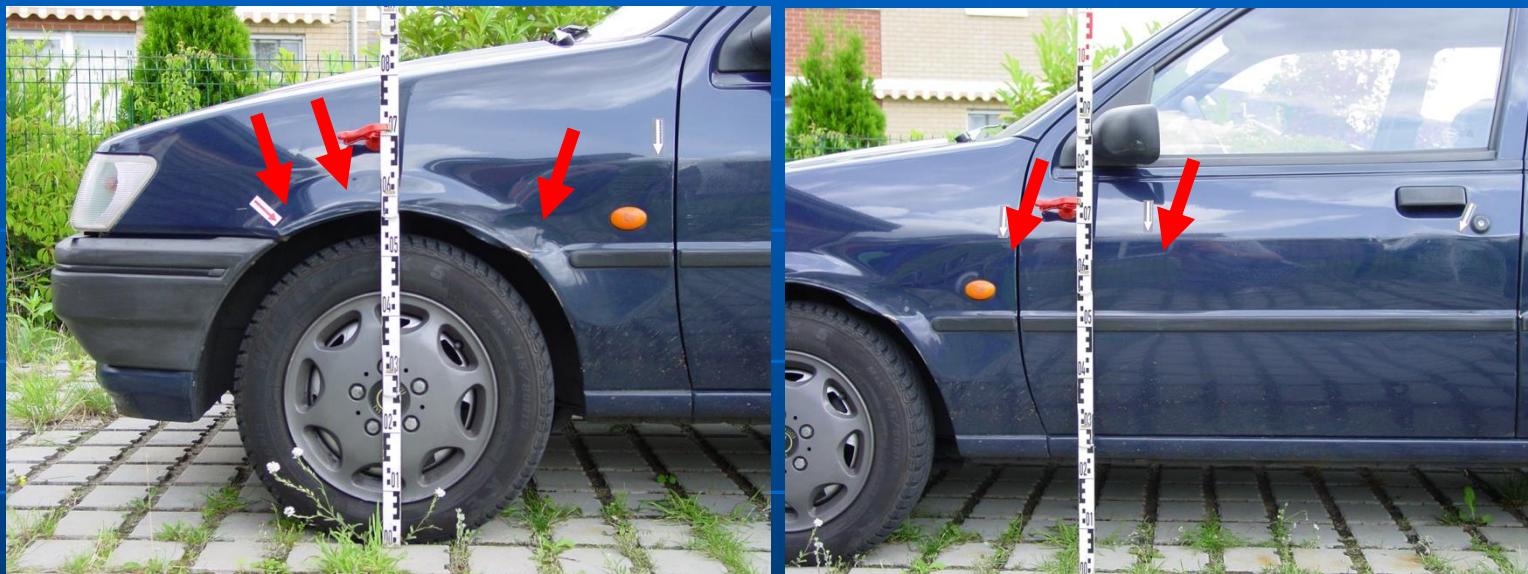
**Stopy kontaktu s nepatrnou hloubkou deformace!**

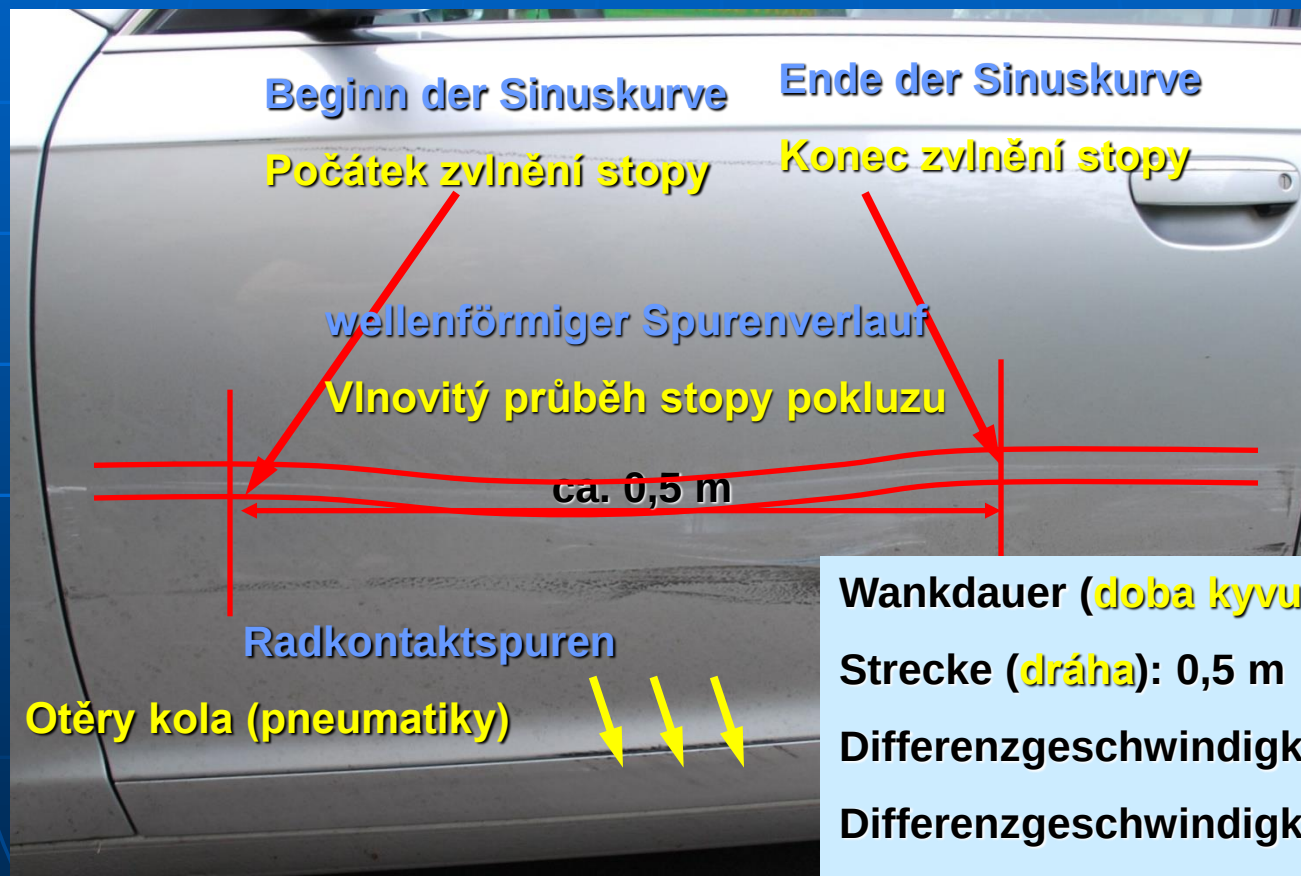
Wankdauer (**dobu kyvu**): 0,1 - 0,3 s

Strecke (**dráha**): 0,5 m

Differenzgeschwindigkeit: 1,7 – 5 m/s

Differenzgeschwindigkeit: max. 20 km/h

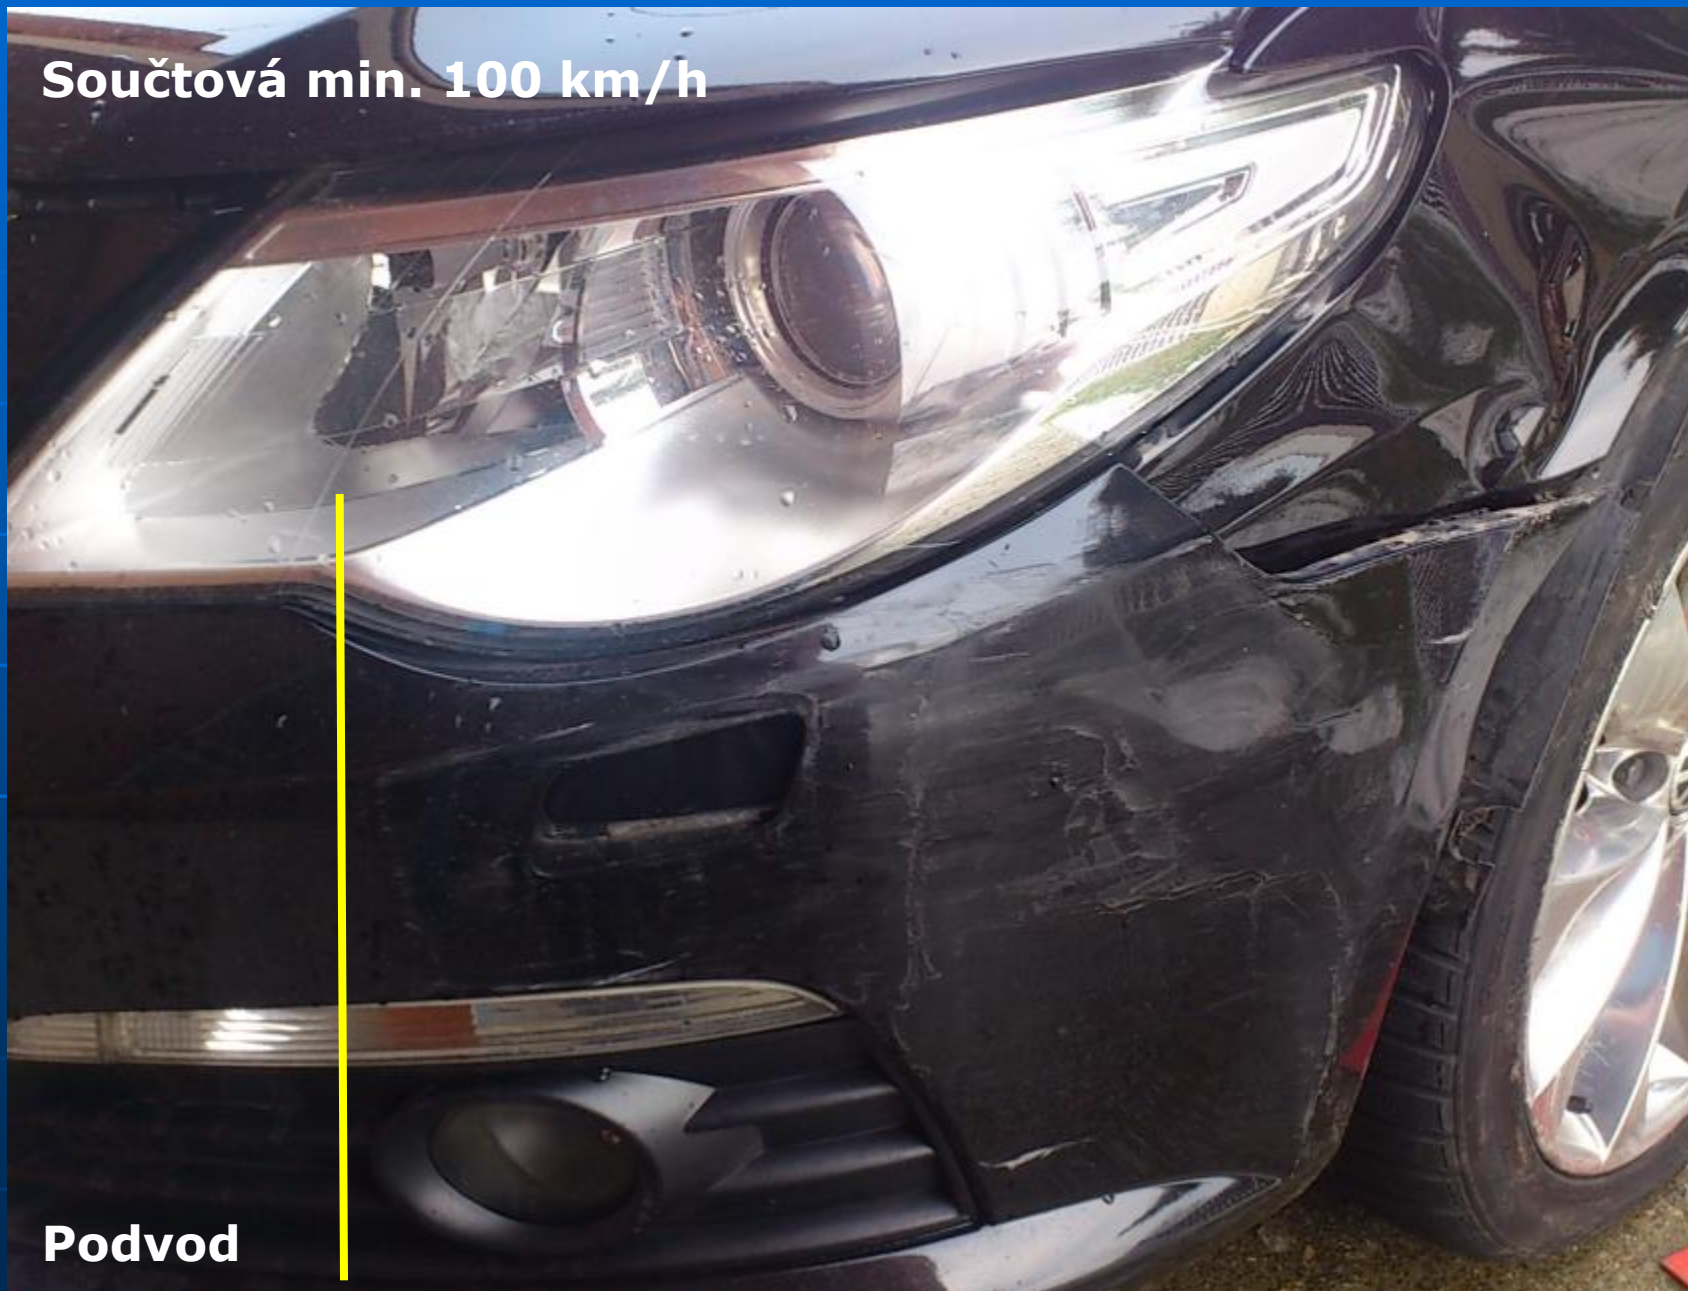
**Podvod**

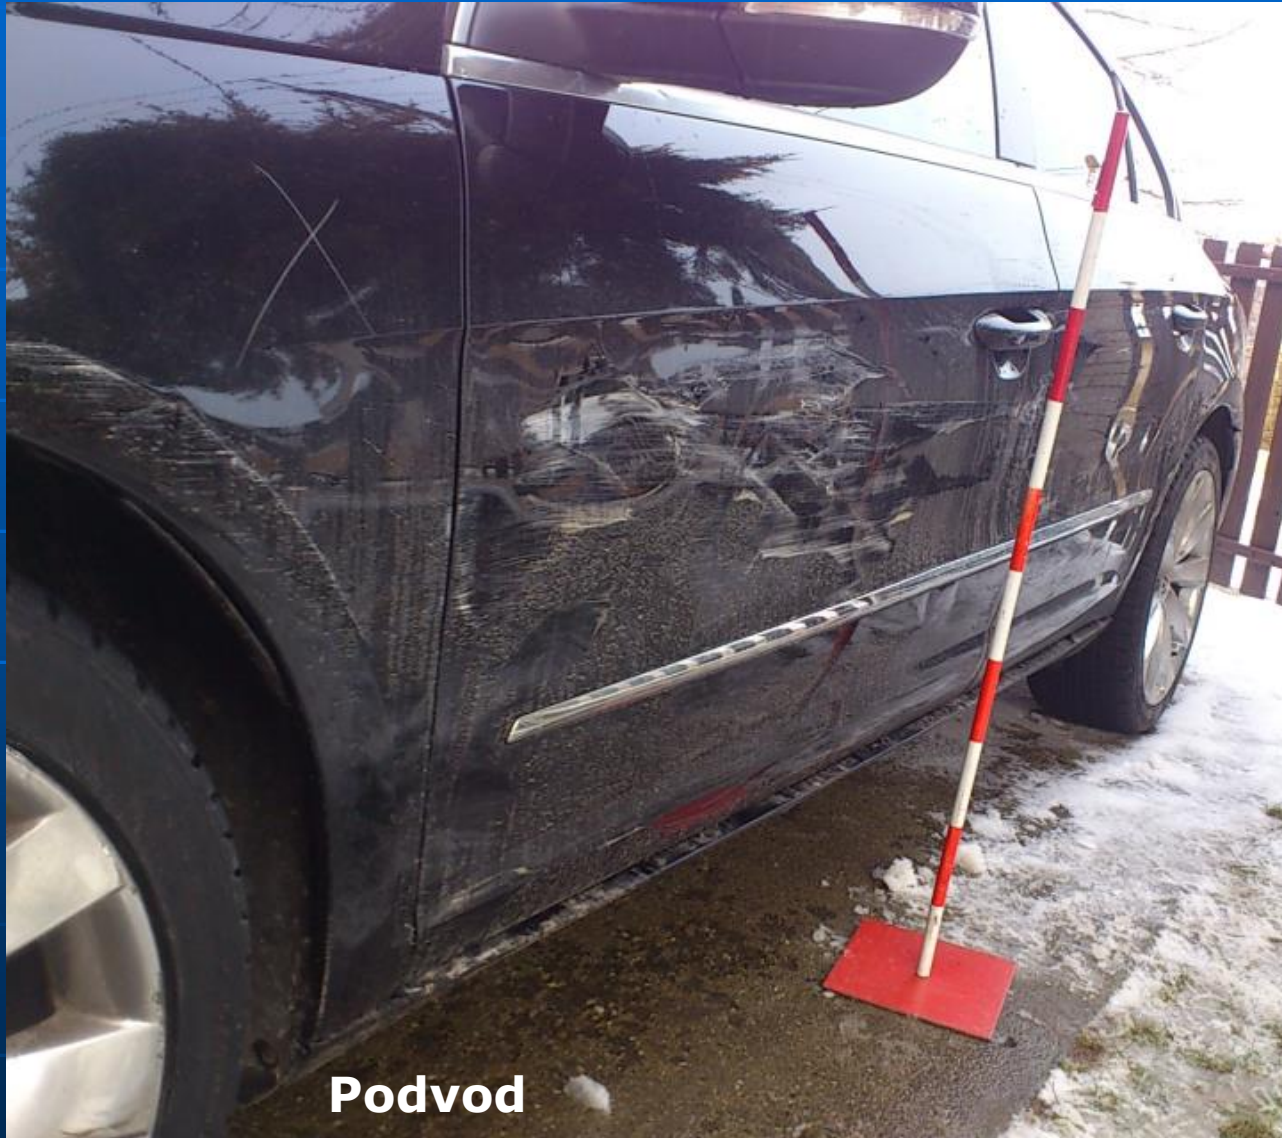
**Podvod**

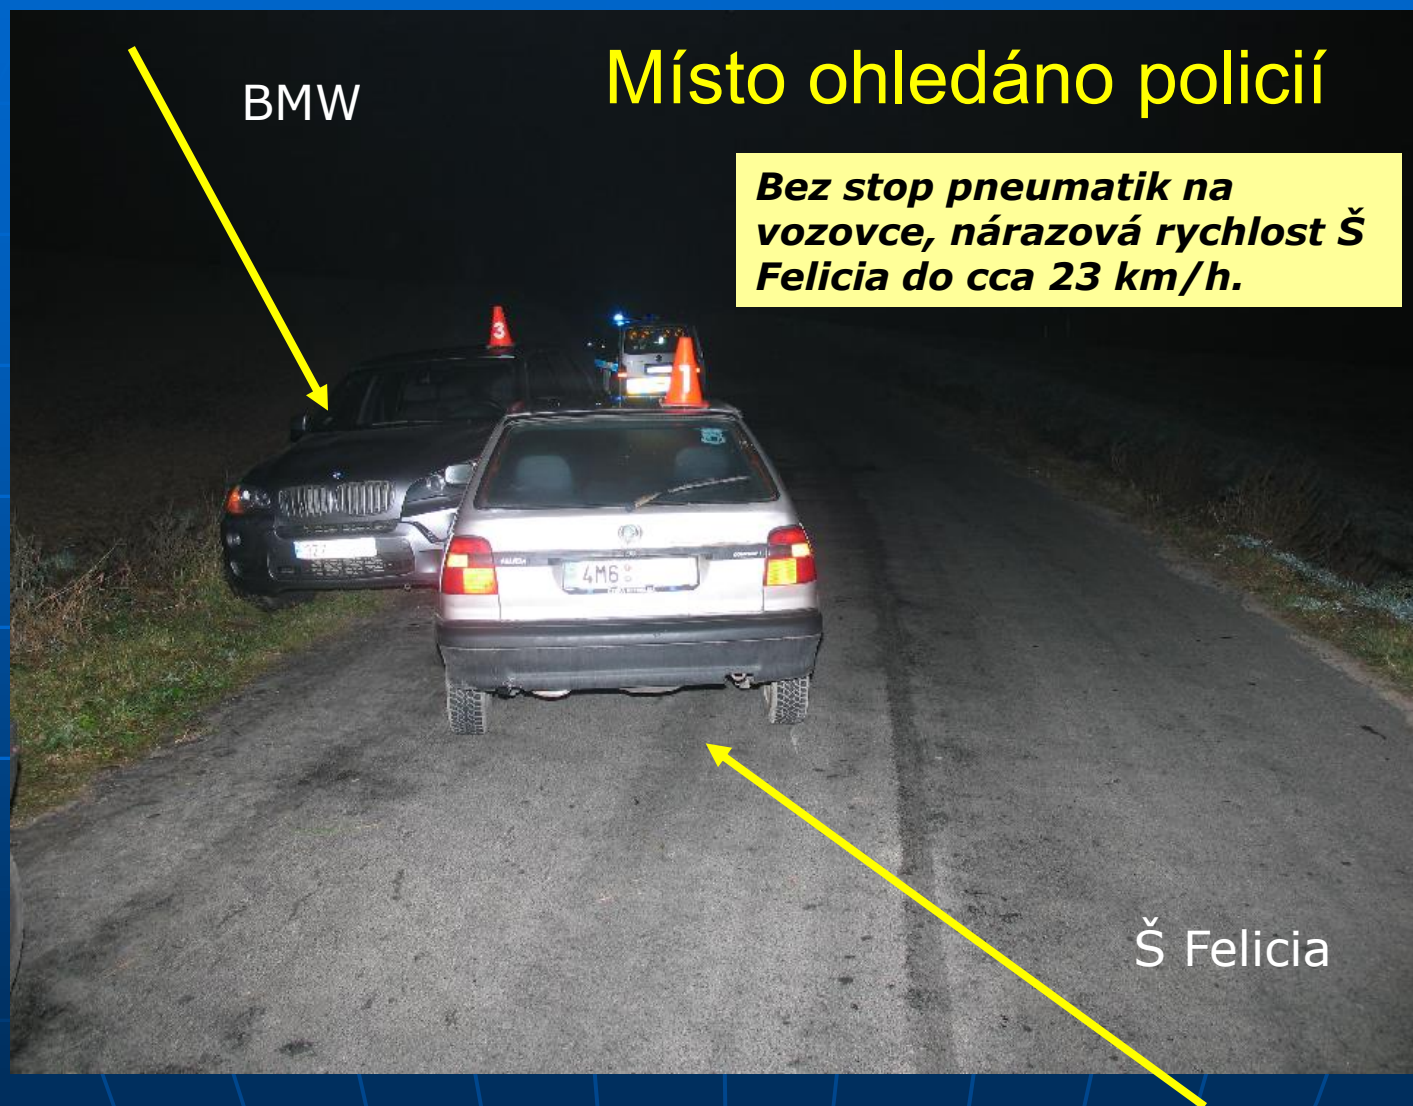
Jedoucí vozidlo Š Felicia (vylíčeno 50 km/h) ve velmi špatném technickém stavu – vyhýbání neosvětlenému cyklistovi, který údajně kličkoval.

Pneu LP kola i po nehodě však nepoškozena (nahuštěna)

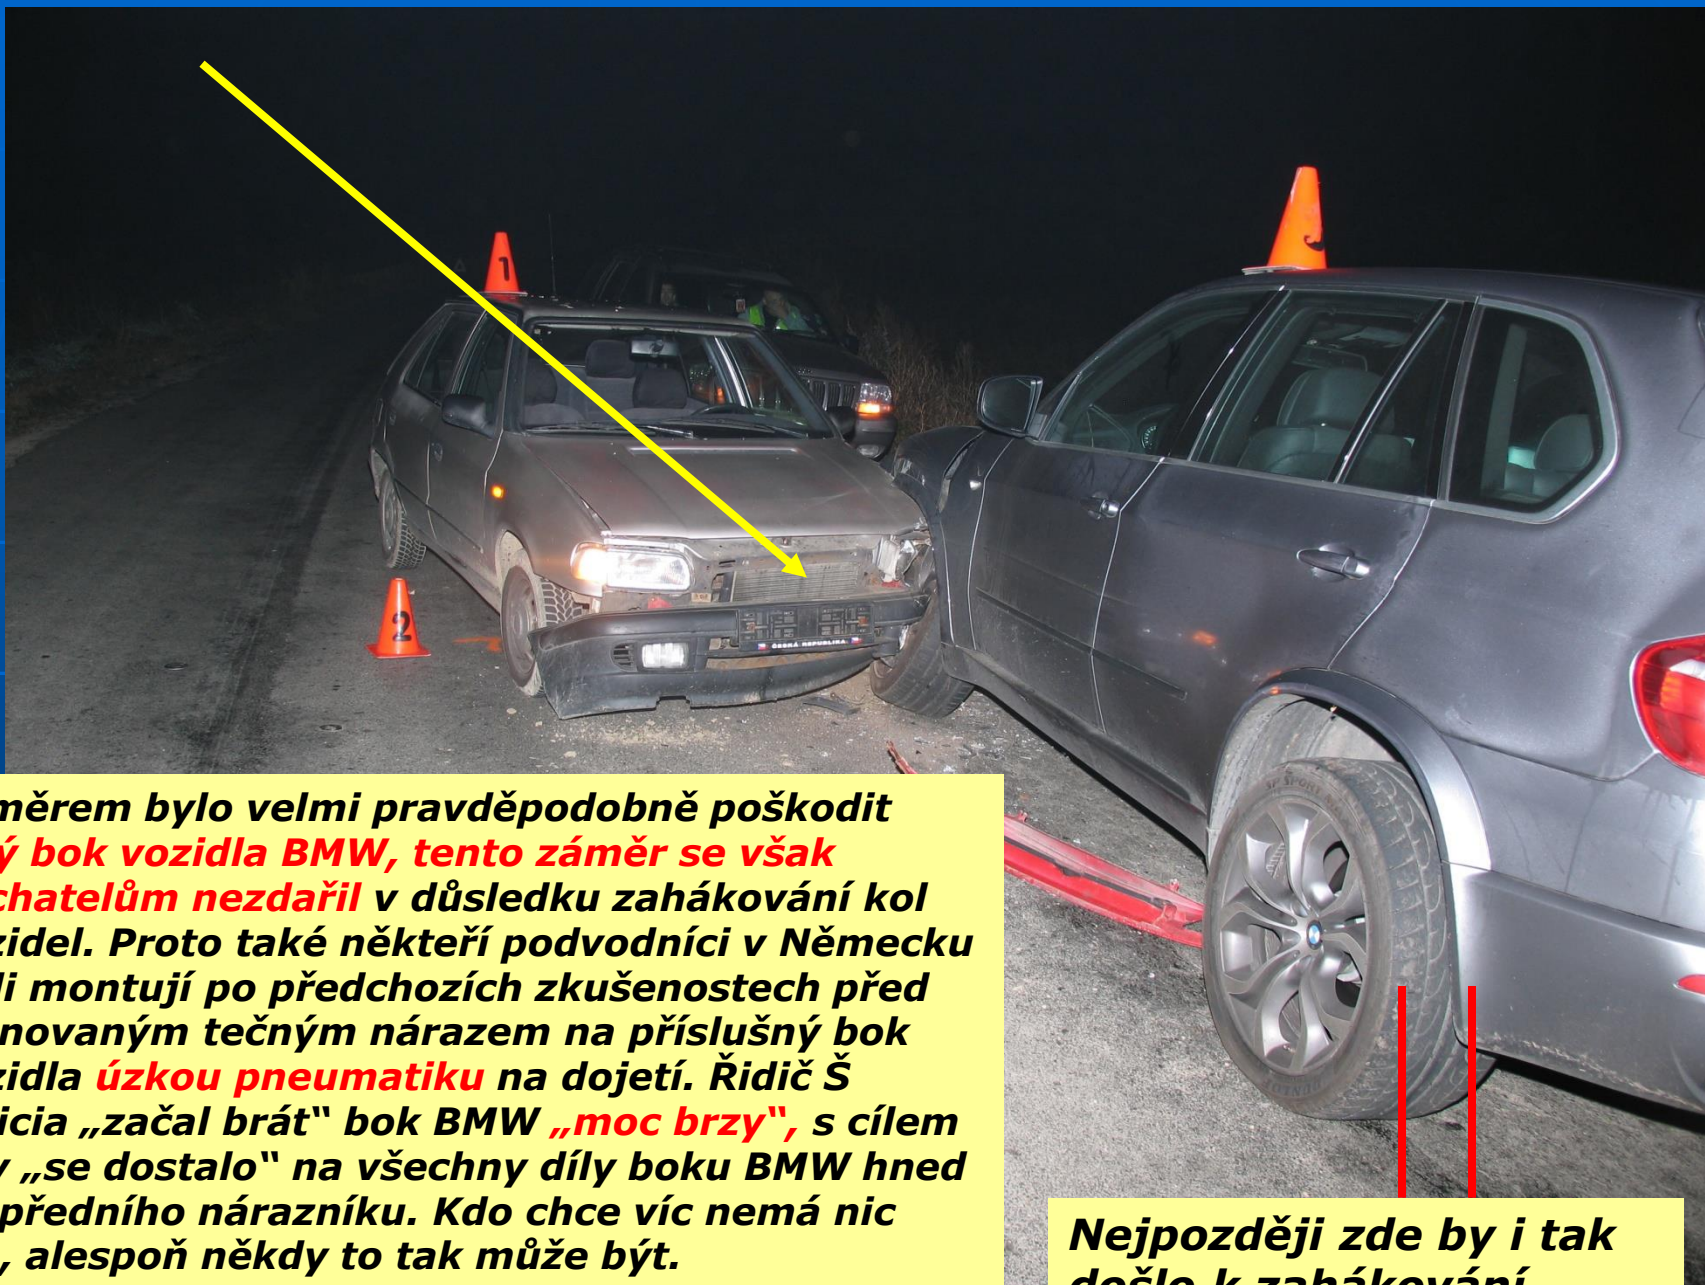
**Záměrem bylo velmi pravděpodobně poškodit celý bok vozidla BMW, tento záměr se však pachatelům nezdařil v důsledku zahákování kol vozidel. Proto také někteří podvodníci v Německu rádi montují po předchozích zkušenostech před plánovaným tečným nárazem na příslušný bok vozidla **úzkou pneumatiku** na dojetí. Řidič Š Felicia „začal brát“ bok BMW „**moc brzy**“, s cílem aby „se dostalo“ na všechny díly boku BMW hned od předního nárazníku. Kdo chce víc nemá nic ....., alespoň někdy to tak může být.**

**Nejpozději zde by i tak došlo k zahákování**

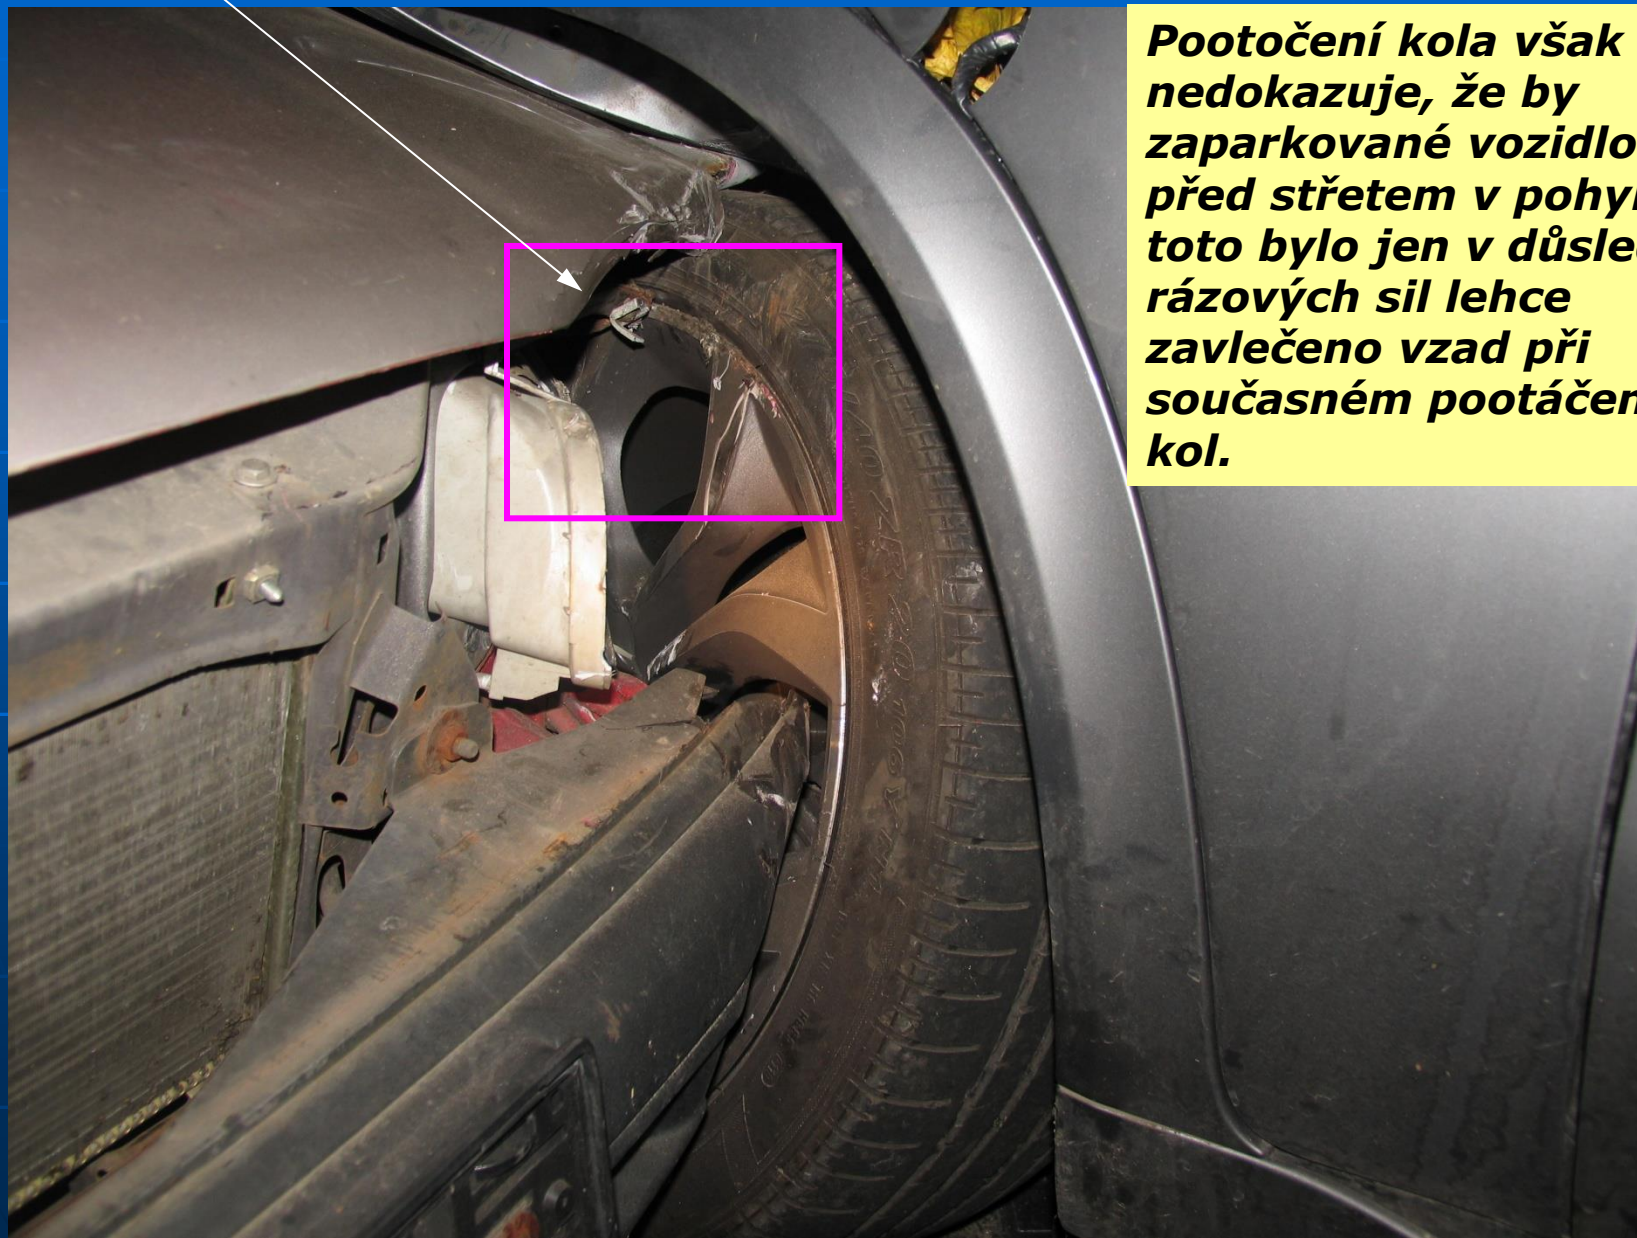
Pootočení LP kola po střetu o cca 90°

***Pootočení kola však nedokazuje, že by zaparkované vozidlo bylo před střetem v pohybu - toto bylo jen v důsledku rázových sil lehce zavlečeno vzad při současném pootáčení jeho kol.***
