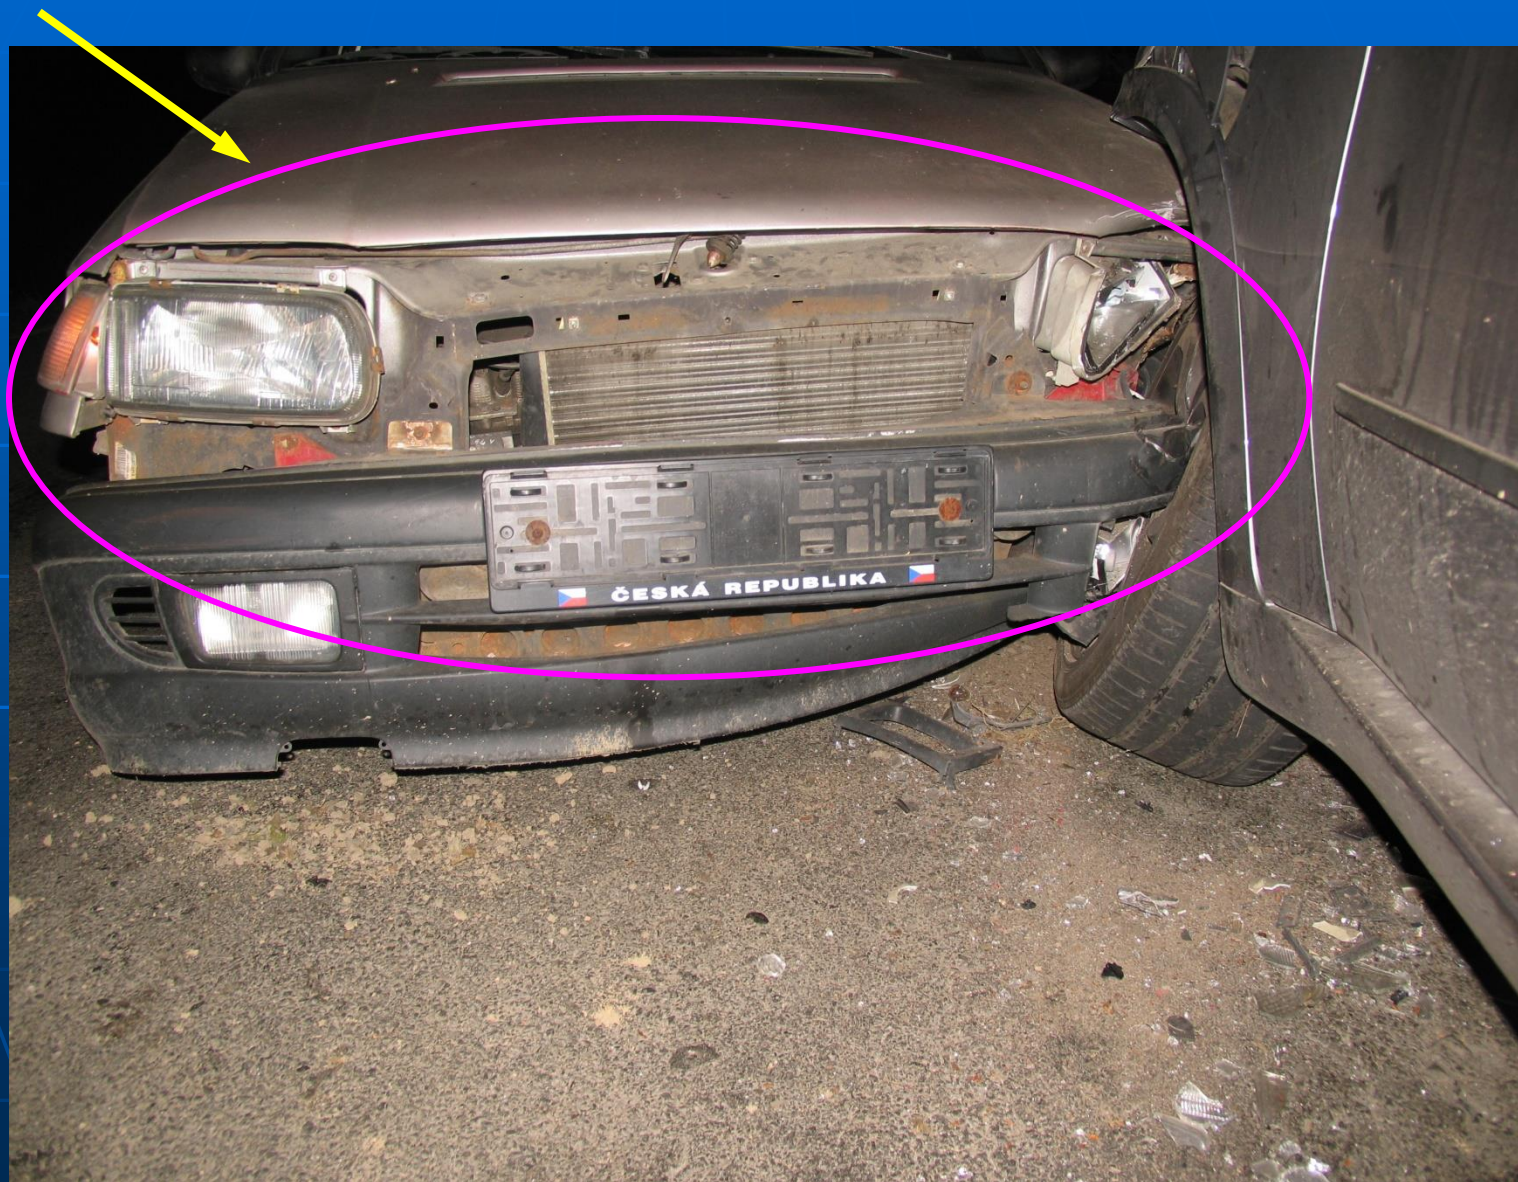
Silná koroze vozidla viníka, u vozidla typu „Beranidlo“ vede k dosažení markantní celkové ekonomické výhody, aniž by škodní vozidlo muselo mít HAV
