Technický stav vozidel a jeho vliv na vznik a průběh doprání nehody

Případové studie

Mikulov 22. ledna 2025

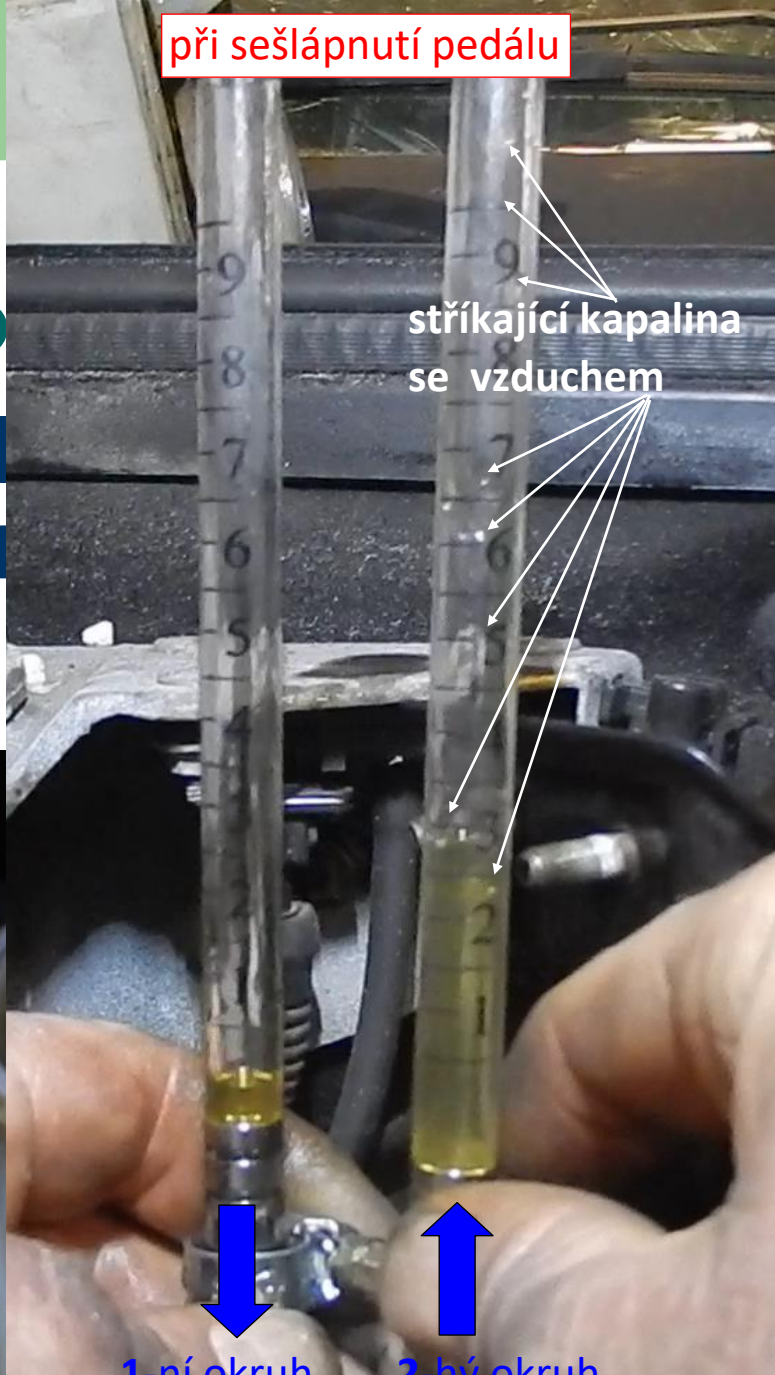
a)

při sešlápnutí pedálu

stříkající kapalina
se vzduchem

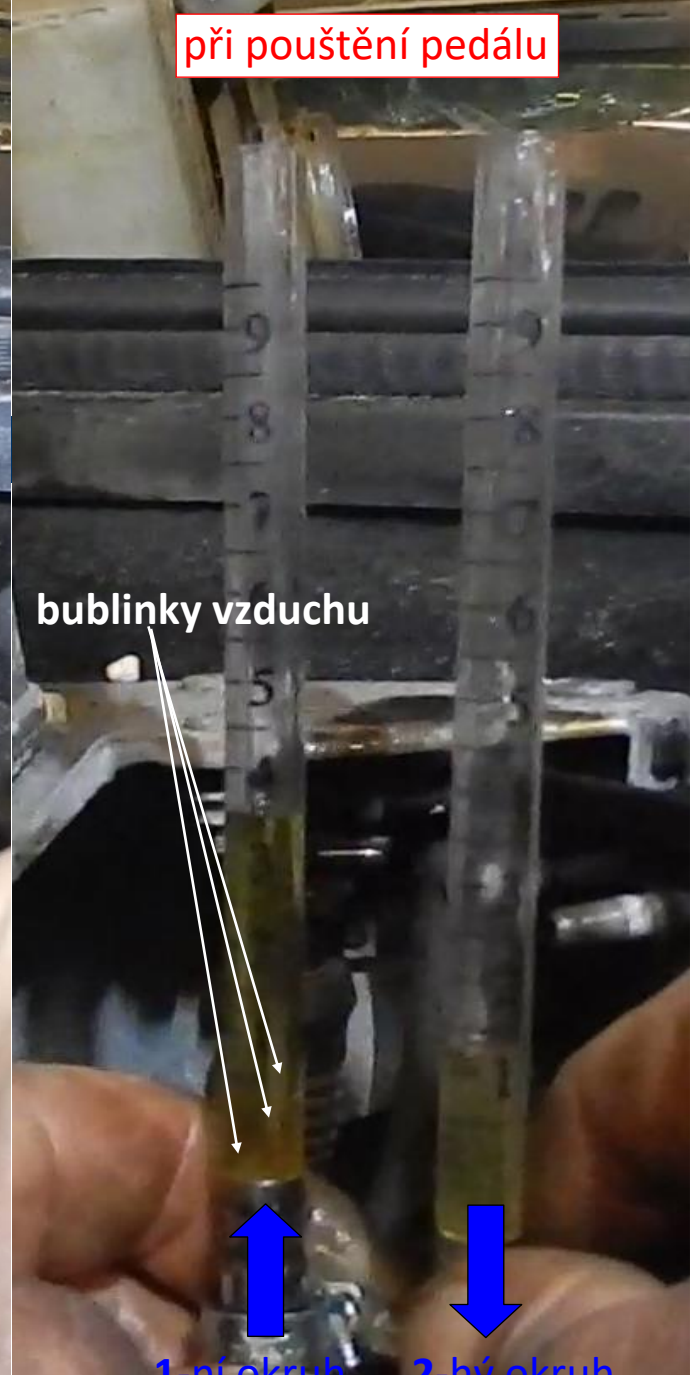
b)

při pouštění pedálu

bublínky vzduchu

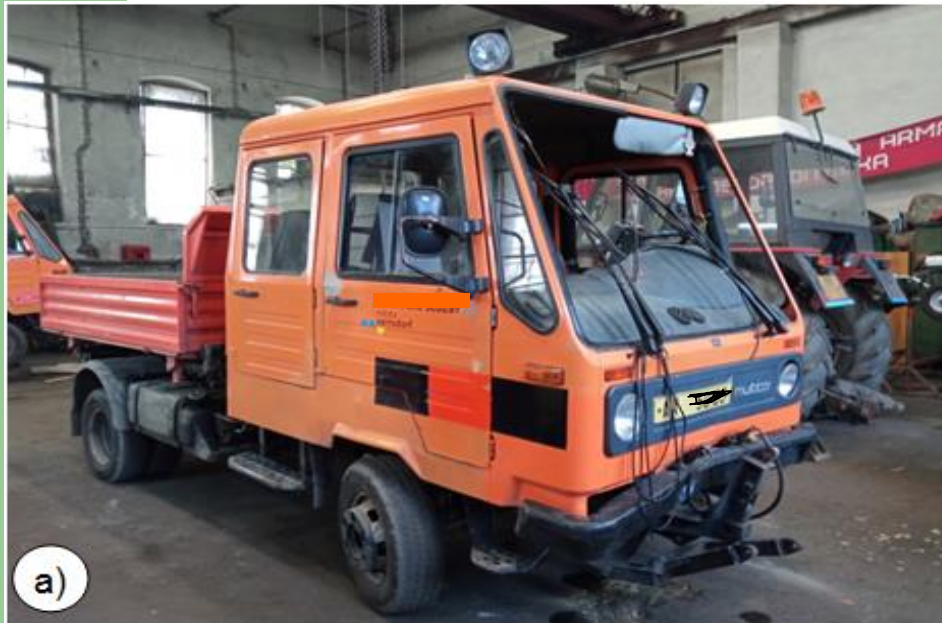
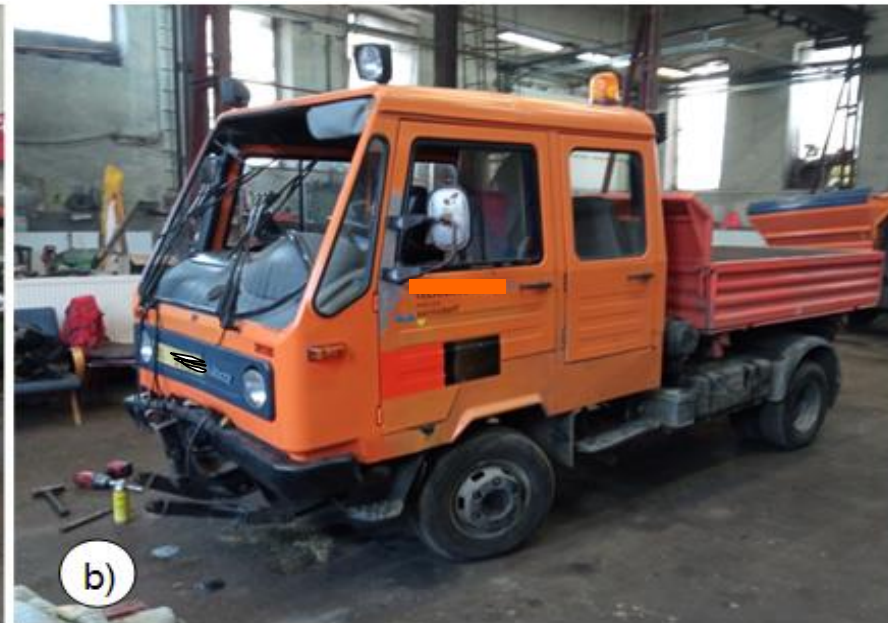
Obr. 1 – Pohled na poškozené vozidlo MULTICAR rz: ~~AX 50 65~~ po DN
