POSUZOVÁNÍ PROJEKTOVÉ DOKUMENTACE VE ZNALECKÉ PRAXI

3 PŘÍKLAD Z PRAXE

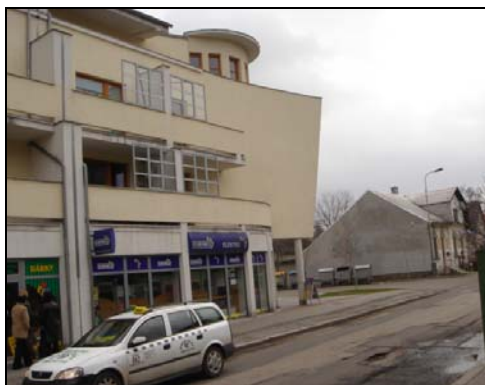
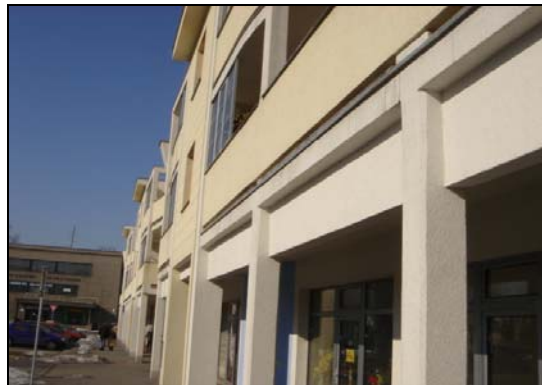
Obrázek č. 1 – Průčelní stěna, architektonické řešení

Sledovaný objekt je stavbou pro bydlení. Z konstrukčního hlediska se jedná o konstrukční systém skeletový železobetonový monolitický s železobetonovými monolitickými dilatačními stěnami, obvodový plášť vyzdívaný, střecha jednoplášťová i dvouplášťová, ve frontální průčelní stěně ustupující podlaží, balkónové konstrukce, niky pro vedení svislých vnějších dešťových svodů po fasádě; poměrně velmi náročné průčelí objektu jak z hlediska architektonického tak z hlediska konstrukčního, viz. Obr.1.

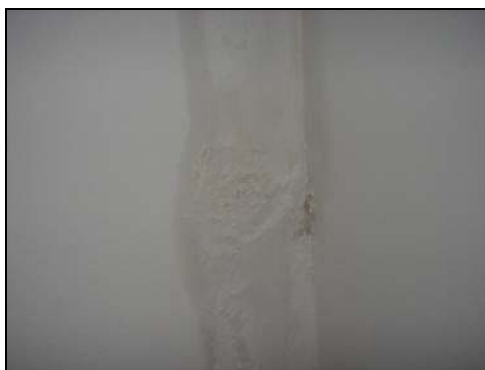
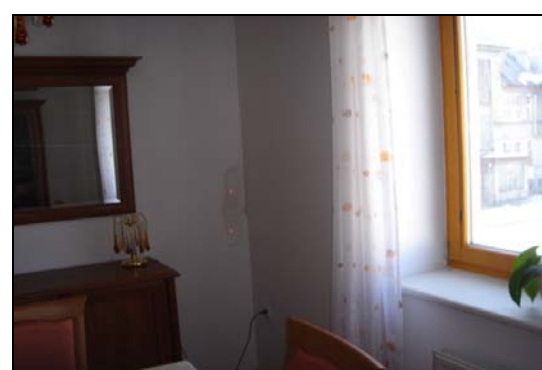
Obrázek č. 2 – Vlhké kouty obytných místnost

Po krátké době (prakticky „po první zimě“) byly v bytových jednotkách zjištěny v interiéru místností (dispozičně situovány obývací pokoje s kuchyňskou částí, dětské pokoje a pracovny) mokré a vlhké části stěn, a to v patě obvodové stěny i v ploše obvodové stěny, ve fabionech štítové stěny, v koutech místností, vlhkost byla patrná ve spodním lící stropní konstrukce v posledním nadzemním podlaží, viz. Obr.2, 3.

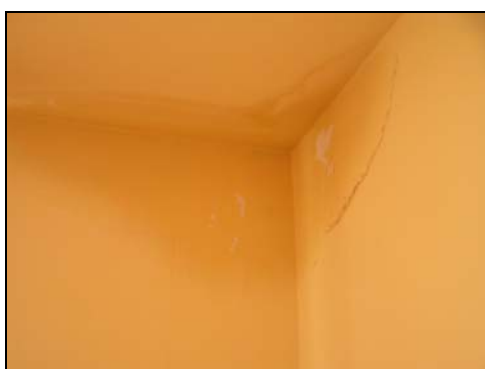
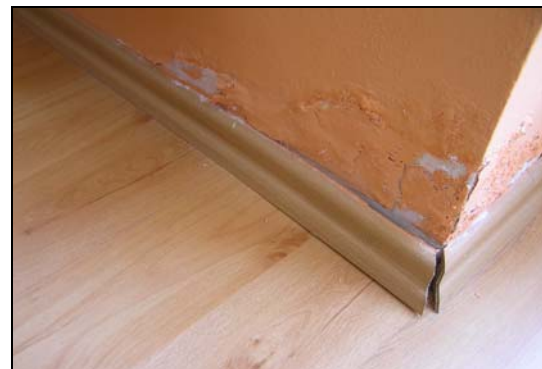
Obrázek č. 3 – Vlhké kouty obytných místností, fabiony, pata obvodové stěny

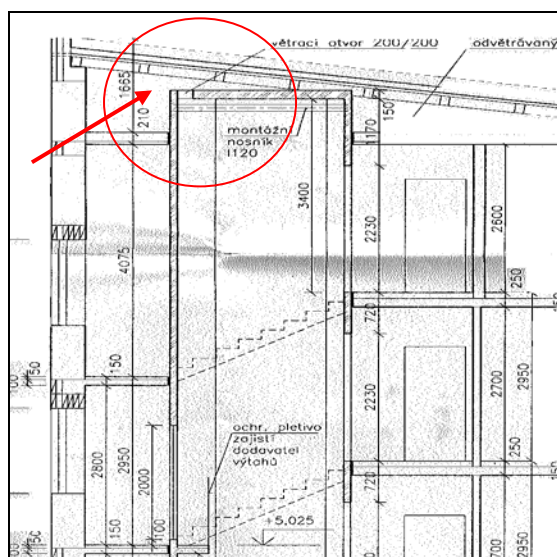
Obrázek č. 4 – Řez obytnou budovou, M 1:50

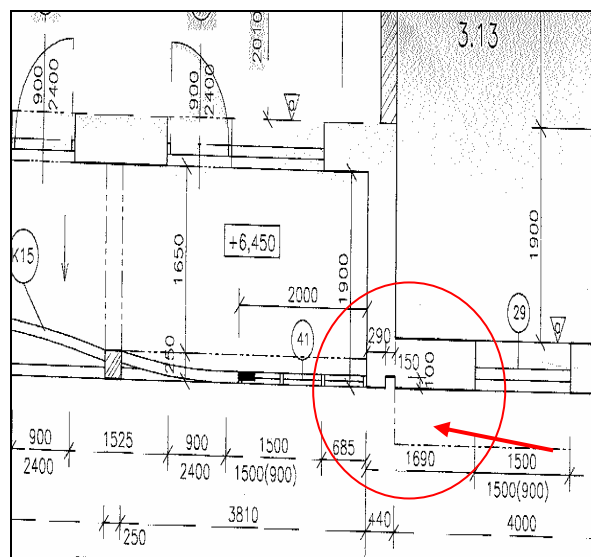
Obrázek č. 5 – Část půdorysu, M 1:50,
Zeslabení obvodové stěny nikou pro vedení
svislého dešťového svodu

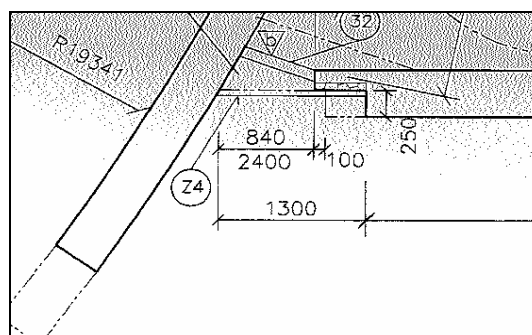
Obrázek č. 6 – Část půdorysu, M 1:50

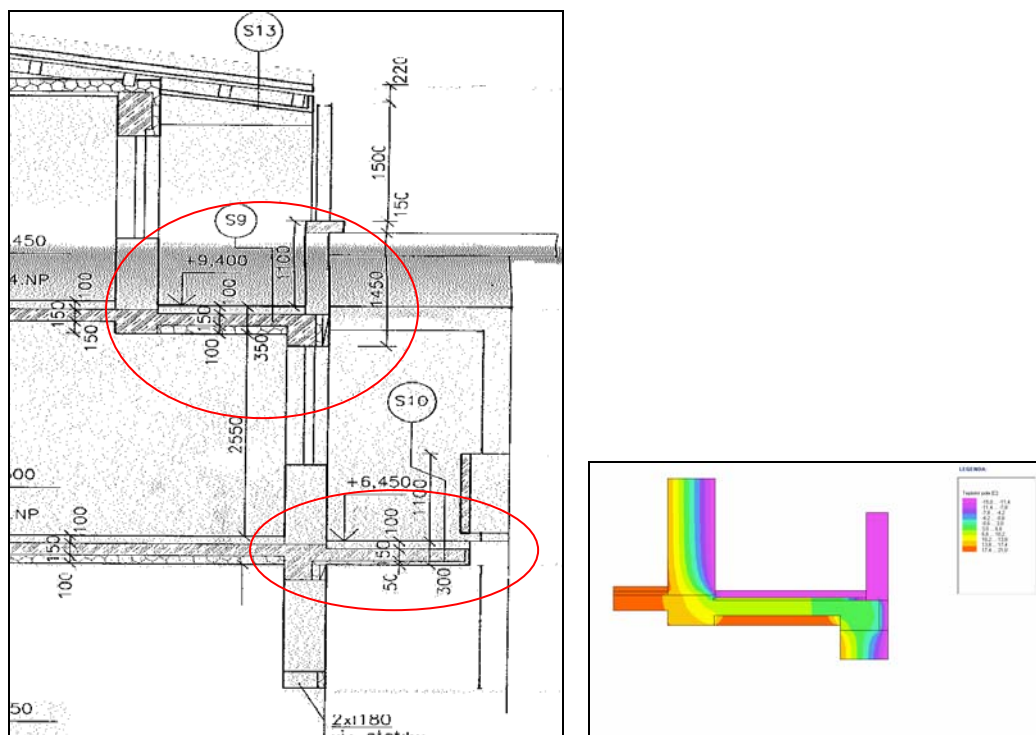
Obrázek č. 7 – Část řezu obvodové stěny, M 1:50

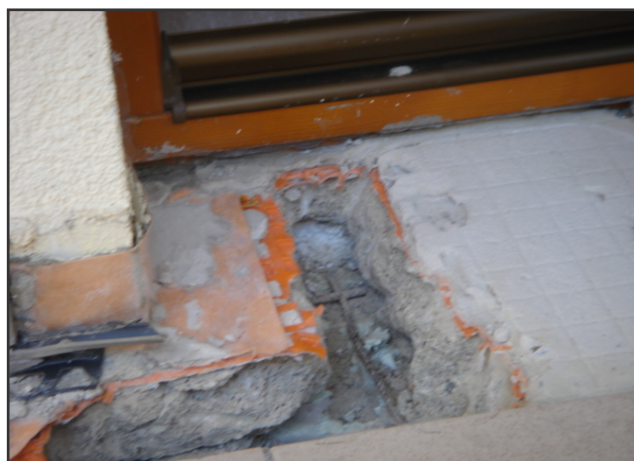
Obrázek č. 8 – Sonda pro ověření skutečného stavu

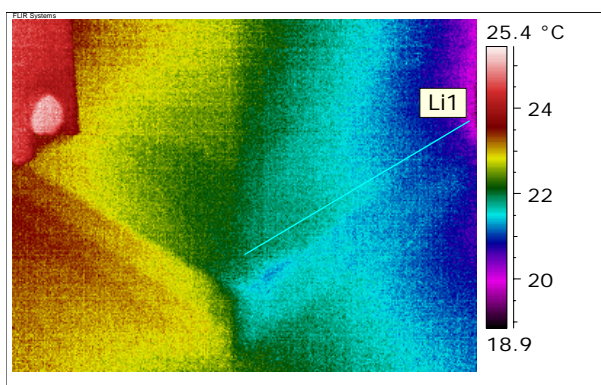
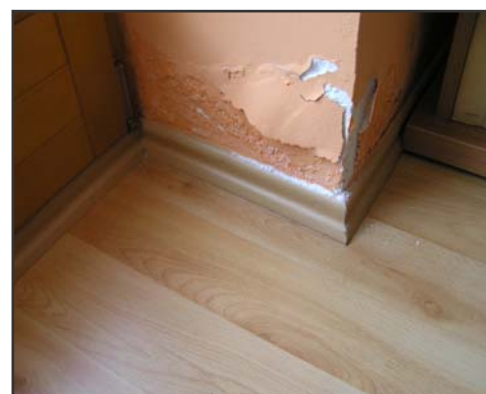
Obrázek č.9 – Termovizní zaměření, stav k 04/2006

- tepelné mosty byly lokalizovány v celé průčelní stěně objektu vč. všech vyložených vodorovných konstrukcí předstupujících před průčelí objektu a všech ustupujících podlažích; současně dvouplášťové střechy.
