Biomechanické zkoumání neobvyklé dopravní nehody

Prof. PhDr. Jiří Straus, DrSc., katedra kriminalistiky PA ČR v Praze

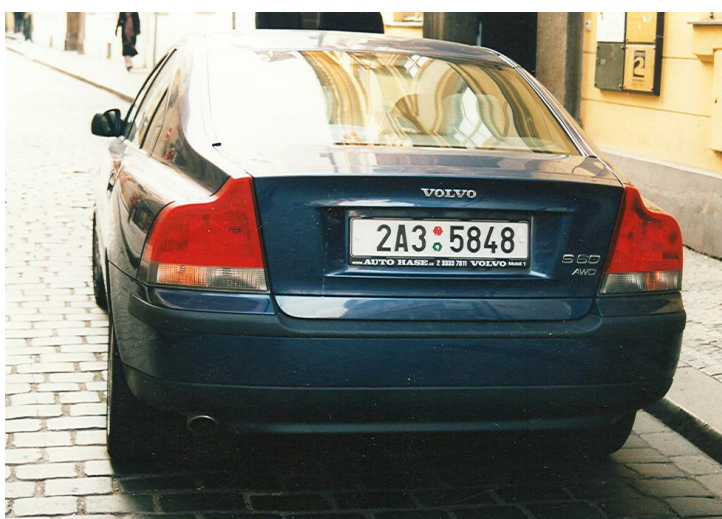
Na poškozeném autě byla pořízena fotografická dokumentace, vybrané záběry jsou uvedeny na obr. 1, 2. Fotografie demonstrují poškozené vozidlo, skleslinu v místě zámku zadních dveří vlevo, škrábance na karosérii v další části levé strany a pohled na vozidlo z jeho zadní strany. Podstatný je nález dokumentace promáčknutí, ten je poměrně hluboký a k jeho vytvoření byla nutná poměrně velká intenzita (daná silou plechu karosérie i přítomností kliky).

Obr. 1 – Pohled na zadní část poškozeného auta Volvo

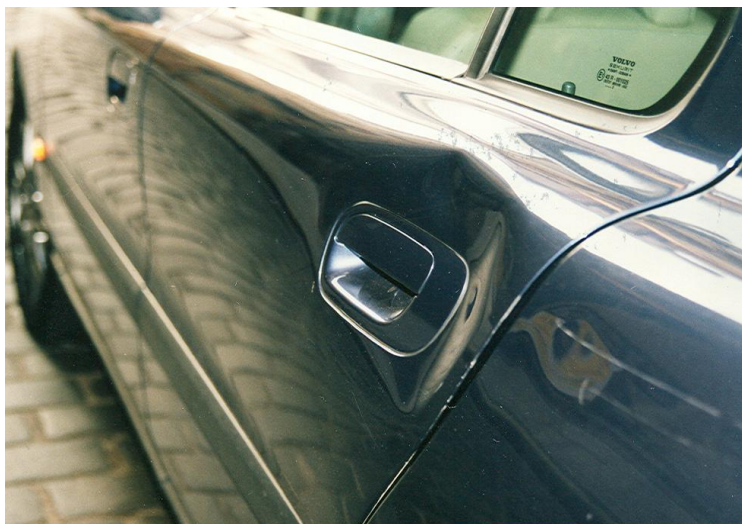
Obr. 2 – Polodetailní pohled na promáčknutí dveří os. auta Volvo

Konzultací se soudním znalcem z oboru soudního inženýrství jsme dospěli k závěru, že zadokumentované poškození vozu Volvo odpovídá poškození, které vzniká například při couvání vozu s pootevřenými dveřmi, které se opřou o pevnou překážku. Tomu odpovídá hluboká, ale na rozlohu malá promáčklina, odřený lak na hřbetu dveří. Dle škrábance na levém zadním blatníku soudní inženýr soudí, že odpovídá vzniku rýhy z pohybu předmětu od zadě k předku auta. Ukončení vodorovné rýhy smyčkou nahoru a zpět svědčí o zabrzdění vozu při vzniku poškození. Tento znalec však orgány činnými v trestním řízení nebyl přibrán.

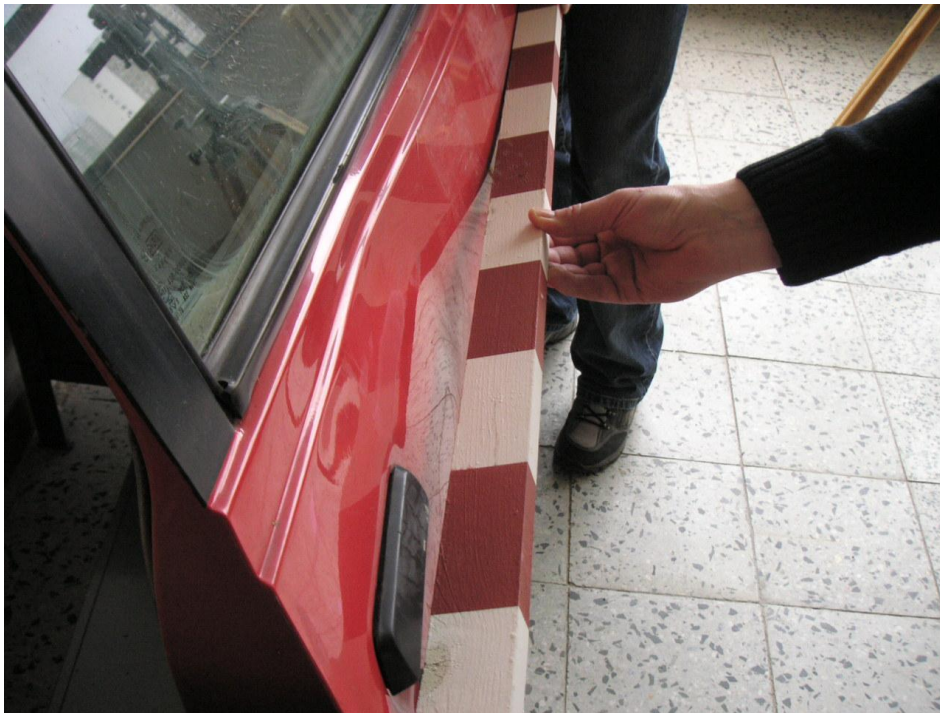
Při expertizních experimentech došlo vždy jen k mírnému prohnutí boku dveří, v řadě případů nevznikly žádné trvalé deformace ve dveřích.

Trvalé změny vznikly jen při aktivních kopech do boku dveří maximální intenzitou a u probandů, kteří byli trénovaní v bojovém umění, tj. dobře ovládali techniku kopu a dovedli soustředit maximální sílu kopu do jednoho úderu.

Obr. 3 - Pohled na deformaci dveří po skončení všech silových zkoušek

- Měřením lze kvalifikovaně predikovat velikost síly, která by způsobila deformaci dveří, jak bylo zjištěno, na hodnotu $F \geq 10$ kN, na základě biomechanického zkoumání mohou konstatovat, že menší síla než je 10 kN nemohla způsobit deformaci dveří, muselo být tedy působeno silou větší nebo rovnou 10 kN.

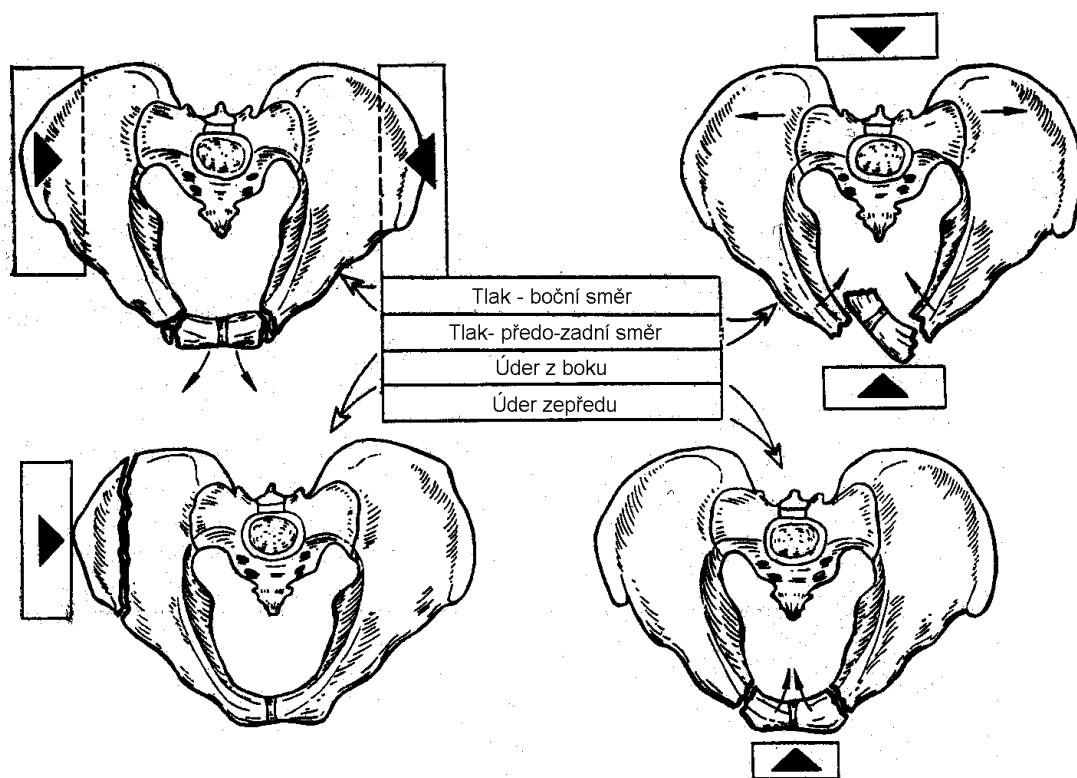
Z pokusů vyplynulo, že pánev v předozadním smáčknutí vydrží tlak přes 10 kN. Méně pevné jsou stydké kosti, které se lámou při účinku síly kolem 2 kN, slabším místem jsou pochopitelně skloubení. Kyčelní kost je pevná, obstojí i při síle větší než

5 kN. V biomechanických zkoumání je třeba vyjádřit velikost maximální amplitudy dynamické složky síly, která vede ke zlomenině kosti. Je zcela zřejmé, že velikost síly potřebné ke zlomenině kosti je závislá na řadě faktorů, jako je např. směr působení vektoru síly, věk osoby, velikost impaktu, aj. Přesto lze na základě biomechanických experimentů (které velmi věrně simulovaly reálnou situaci zlomeniny kosti u živé osoby) vyjádřit hranici amplitudy vektoru podélné síly potřebnou pro zlomeninu - pelvis 10 kN, stydké kosti 2 kN. Poranění pánve při tlaku lze znázornit na obrázku

Obr. 4 – Deformace pánve podle směru tlaku

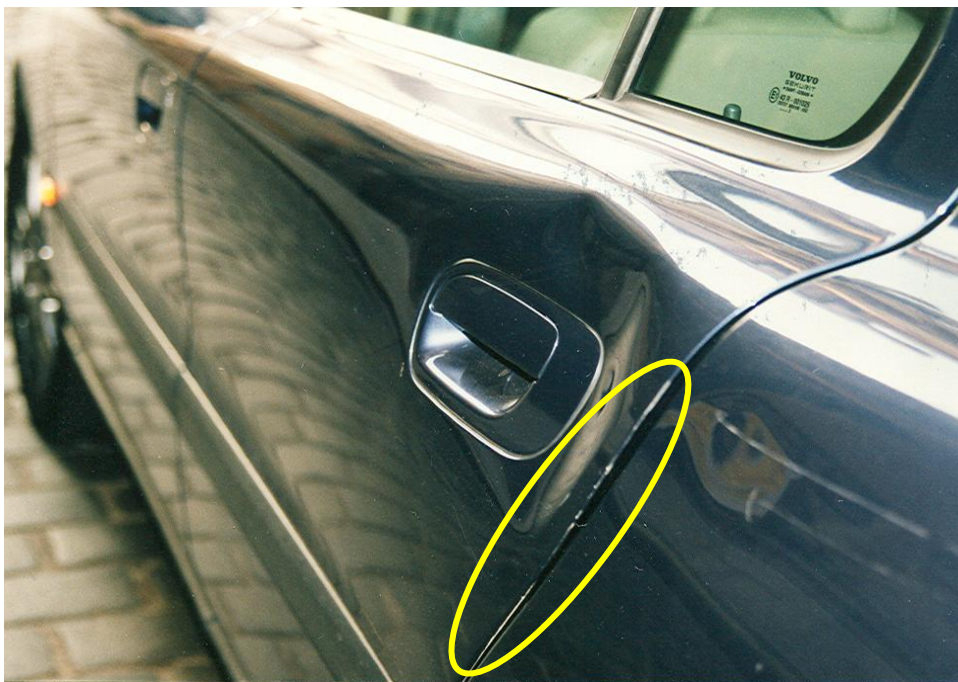
Další poznatek, který souvisí s biomechanickým zkoumáním a pohybem osoby je zřetelný ze zvětšení škrábanců na boku auta. Z morfologických znaků průběhu je zřetelné, že škrábání probíhalo zezadu dopředu, tj. od zadní části auta směrem k přední. Takovéto škrábance vznikají při couvání auta a kontaktu s vnější překážkou, např. sloupek dveří, plotu atd. Tomu odpovídá i poškození hrany dveří.

Obr. 5 - Označení poškození hrany dveří

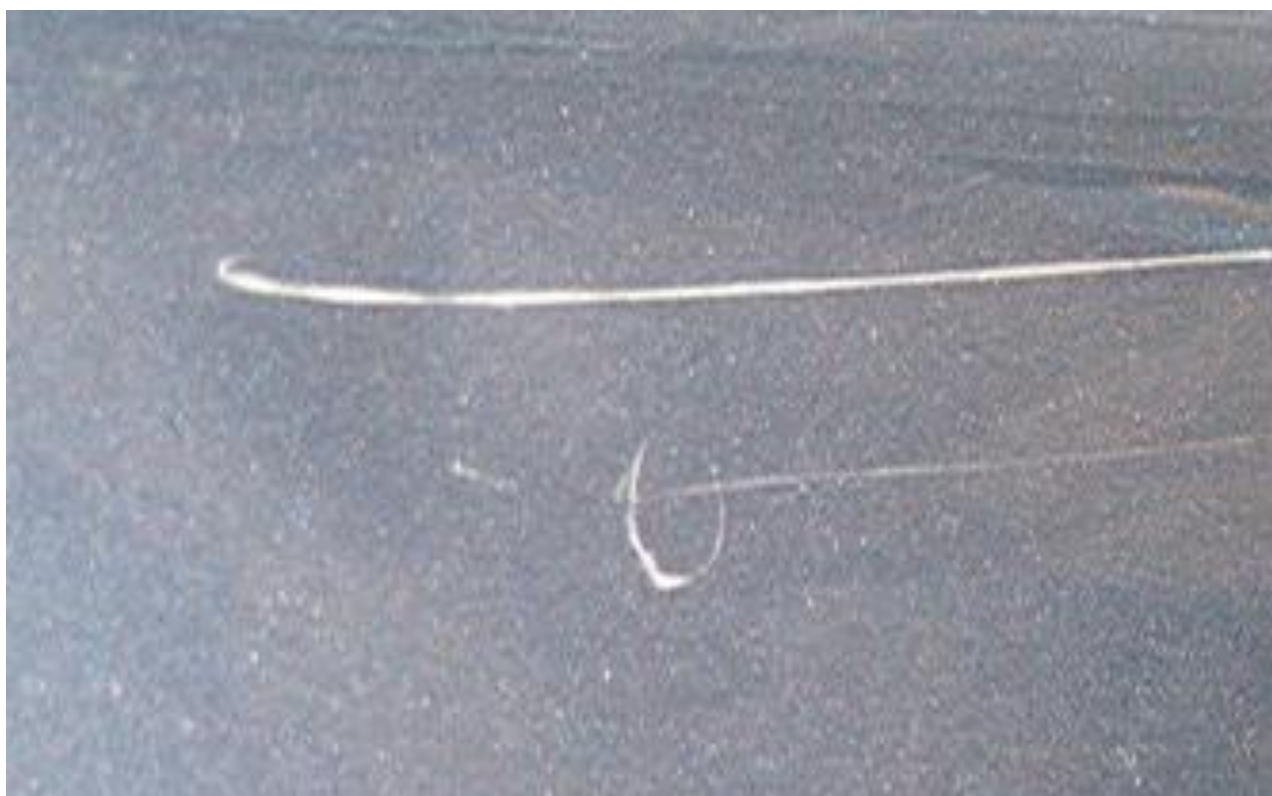
V případě, že bylo tělo sunuto, pak nekoresponduje počáteční průběh škrábanců na dveřích auta, tento průběh je biomechanicky nepřijatelný pro pohyb člověka podle spisového materiálu.

Obr. 6 - Zvětšení průběhu škrábanců na zadním blatníku

V této souvislosti vyslovuji jednoznačný závěr, že poškození vzniklo v souvislosti s jiným mechanismem než je uvedeno ve výpovědi poškozeného
