ExFoS – Expert Forensic Science
XXXII. mezinárodní vědecká konference soudního inženýrství
Mikulov 2024

XXXII. mezinárodní vědecká konference Soudního inženýrství
32nd International Scientific Conference of Forensic Engineering

Sborník příspěvků

Mikulov, 25. až 26. ledna 2024
Mikulov, 25th to 26th of January 2024

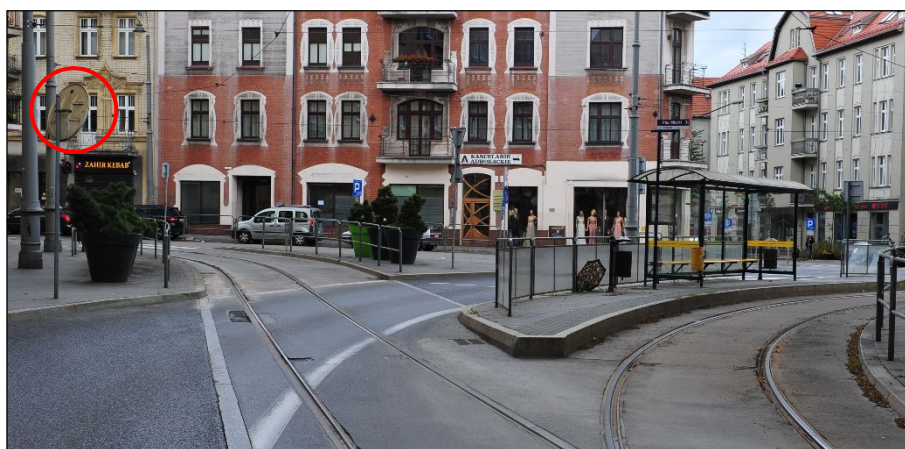
Místo nehody se nacházelo na tramvajové zastávce. Trať se nacházela na rovině, ale měla tvar zatáčky vlevo. Na nástupišti se nacházel autobusový přístřešek. Na druhé straně vozovky se nacházelo dopravní zrcadlo. Pohled na místo nehody je zobrazen na obrázku 1.

***Obr. 1 - Zastávka, kde došlo k nehodě.
Fig. 1 – The stop where the accident occurred.***

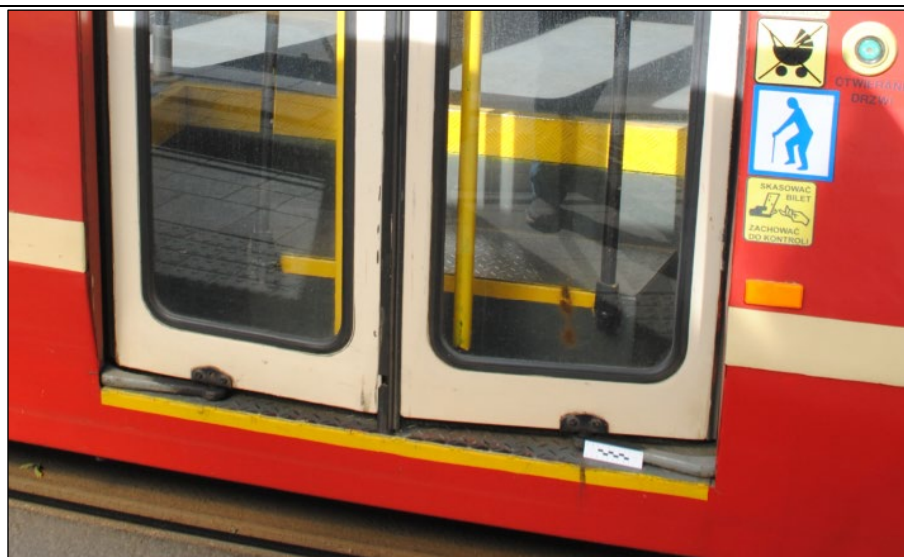
Po nehodě byla provedena vizuální kontrola tramvaje. Zpráva ukázala, že tramvajový vůz, který byl účastníkem nehody, nebyl poškozen a nebyly na něm žádné stopy. V době prohlídky bylo zjištěno pouze nedovírající se dveřní křídlo tohoto vozu (obr. 2).

Obr. 2 - Nedovírající se dveře vozu.

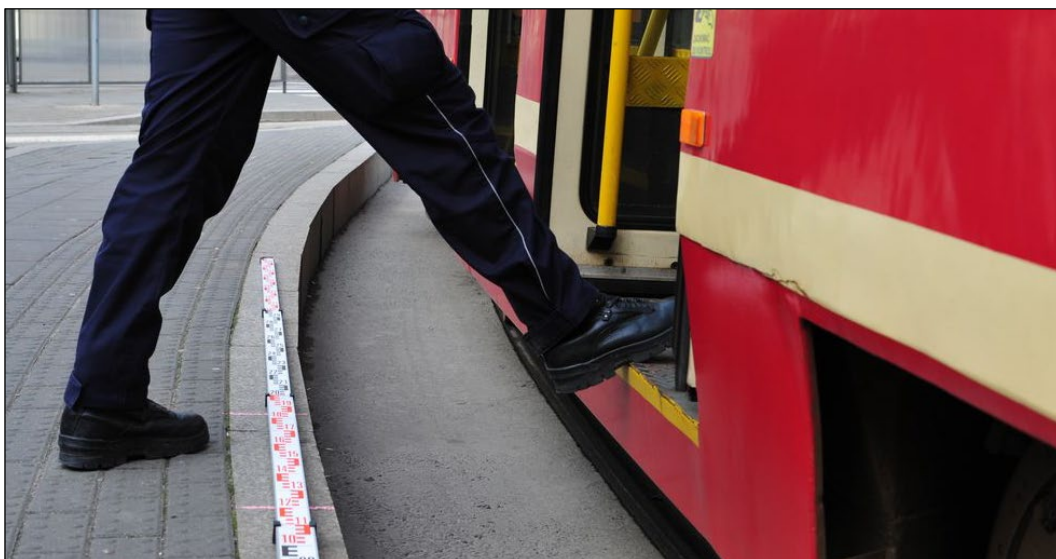
Po postavení tramvaje na místo, kde se nacházela při výměně cestujících v den nehody, byla změřena vzdálenost pravé strany tramvaje od okraje nástupiště na úrovni druhých dveří druhého vozu - tato vzdálenost činila 52 cm. Na snímku 3 je zachyceni figuranti, kteří vstupují do vozu druhými dveřmi. Pro mladého, zdravého a vysokého člověka nepředstavoval vstup velký problém. Situace by byla zcela odlišná pro starší osobu, nemluvě o osobách se sníženou pohyblivostí. V popsaném případě byl obětí starší muž drobné postavy, pro kterého by i vstup do vozu těmito dveřmi mohl představovat problém.

Obr. 3 - Figurant nastupující do tramvaje během experimentu.

Fig. 3 – The helper entered the tram during the experiment.

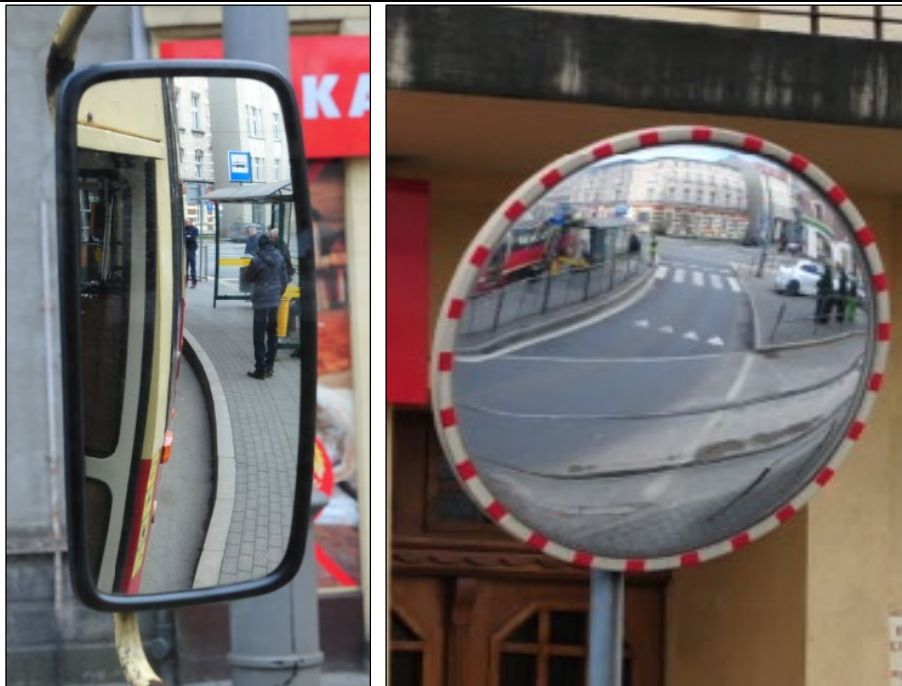
Ve druhé části experimentu byl testovaný umístěn na okraj nástupiště naproti druhým dveřím druhého tramvajového vozu. Pozorováním situace z místa řidiče tramvaje bylo zjištěno, že figurant není vidět ani v zrcátku tramvaje, ani v dopravním zrcadle (obr. 4). Bylo zjištěno, že vzhledem k tvaru kolejí není druhý vůz viditelný v zrcátku tramvaje, zatímco v dopravním zrcadle je viditelný pouze jeho pravý přední roh. Druhé dveře tohoto vozu nebyly vidět, protože byly zakryty přístřeškem autobusu. Při pohledu na fotografii dokumentující pohled do dopravního zrcadla (obrázek 4 vpravo) se dokonce zdá, že zrcadlo nebylo nastaveno tak, aby řidič mohl pozorovat cestující.

Obr. 4 - Pohled do bočního zrcátka a dopravního zrcadla.
Fig. 4 – View in the side mirror and road mirror.

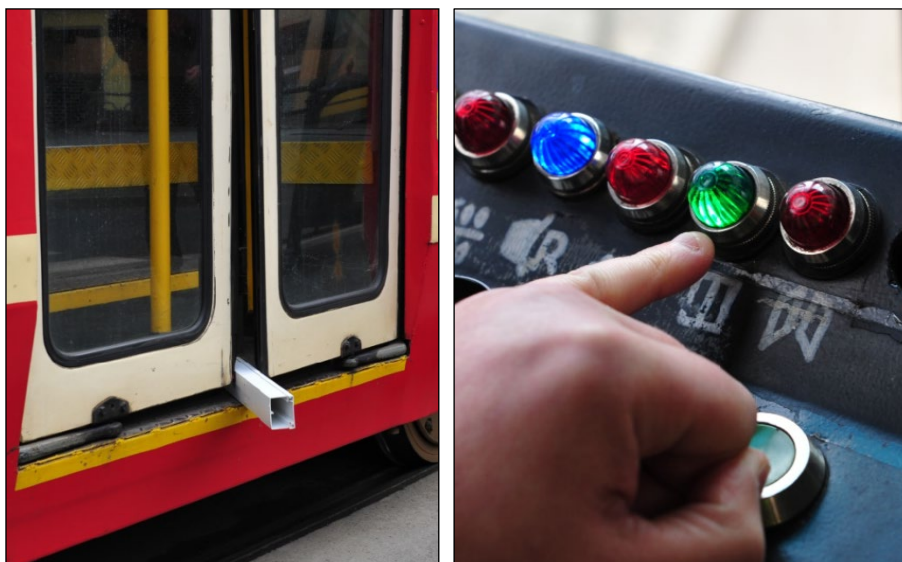
V závěrečné části experimentu byl do druhých dveří druhého vozu, těsně nad schodem, vložen 60 mm široký blok a dveře byly zavřeny. Dveře se po zavření nevrátily do otevřené polohy, ale nerozsvítla se ani kontrolka na ovládacím panelu, aby se tramvaj mohla rozjet, a nebylo možné se rozjet ze zastávky. Operace byla poté zopakována s kvádrem o šířce 40 mm. Dveře se po zavření rovněž nevrátily do otevřené polohy, ale tramvaj se mohla rozjet vpřed díky rozsvícení kontrolky na ovládacím panelu (obr. 5).

Obr. 5 - 40 mm široký kvádr vložený mezi dveře tramvaje a světelnou signalizaci, že jsou dveře zavřené.
Fig. 5 – A 40 mm wide block inserted between the tram doors and a light signaling that the door is closed.

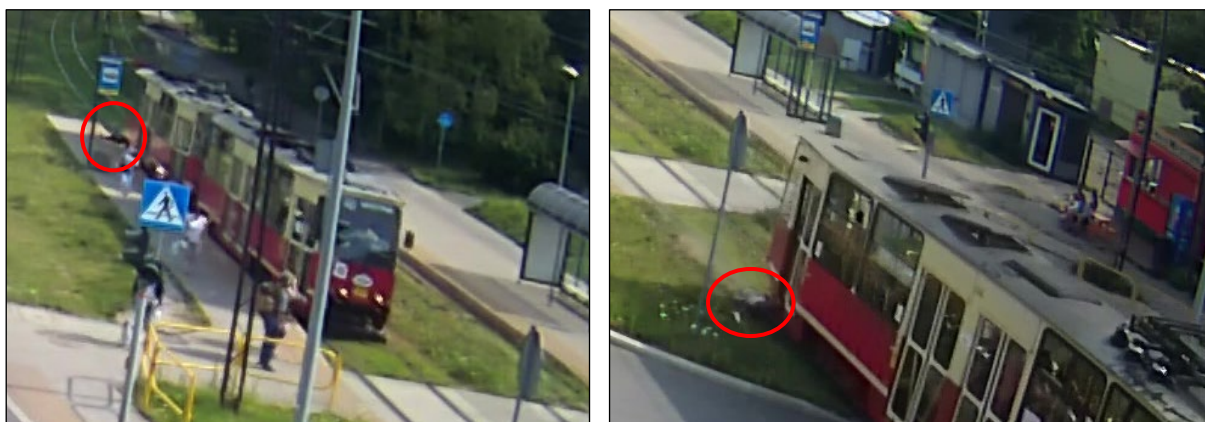
byly v té době zavřené. Tramvaj se rozjela asi 2 s po zavření dveří. Cestující byla vlečena za tramvaj a na následky zranění zemřela. Snímky na obr. 7 ilustrují nehodu, ke které došlo.

Obr. 7 - Snímky videa. Vlevo - zavírání dveří tramvaje - cestující padá na nástupiště, vpravo - zastavení tramvaje - cestující je vlečena tramvaj.

Fig. 7 – Frames of the video. On the left, the tram door closes – a passenger falls on the platform, on the right, the tram stopping – the passenger dragged by a tram.

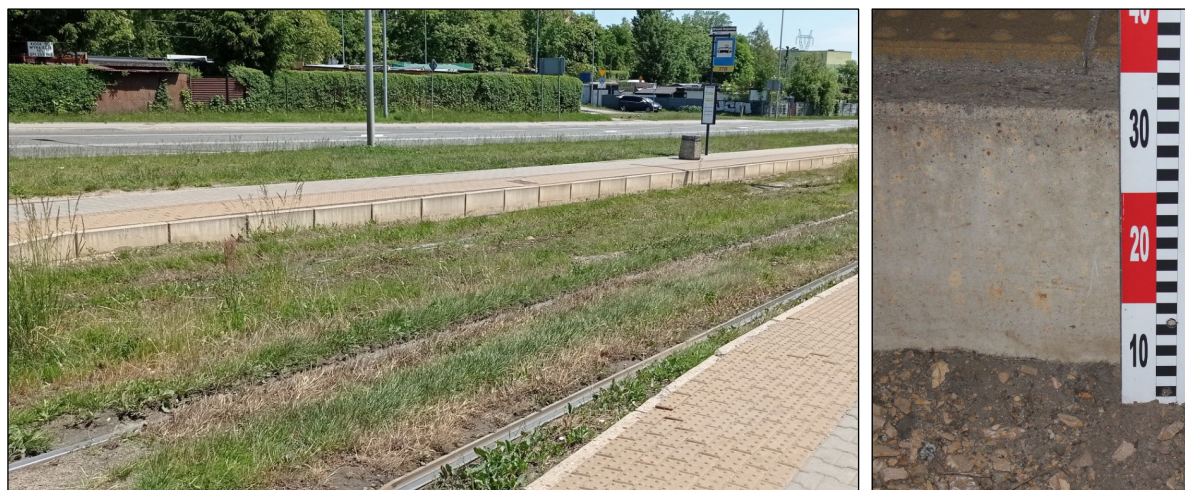
Nástupiště na této zastávce byla po mnoho let v úrovni kolejí. To způsobovalo potíže při nastupování a vystupování z tramvaje. Tyto potíže byly způsobeny používáním vysokopodlažních tramvají, u nichž byl první schod vzdálen asi 40 cm od hlavy kolejnice. Snaha usnadnit používání tramvají a zavedení nízkopodlažních tramvají vedla k rozhodnutí zastávku přestavět - nástupiště bylo zvýšeno do výšky 27 cm nad hlavu kolejnice (obr. 8).

**Obr. 8 - Nástupiště po rekonstrukci.
Fig. 8 – The platform after modernization.**

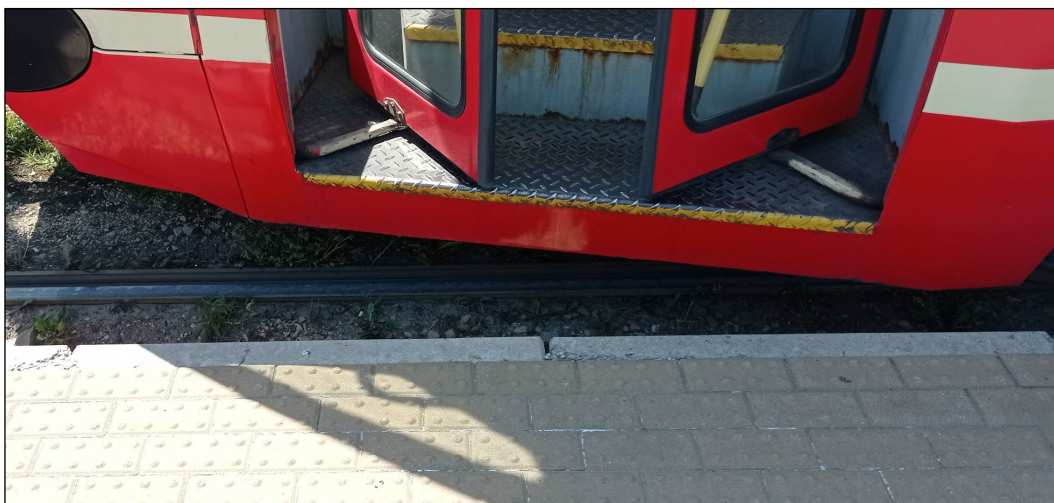
nové typy vozů mají podlahu dveří o několik centimetrů nižší než starší typy, ale v tom, že první a poslední dveře starších vozů byly umístěny na plochách šikmo k podélné ose tramvaje, a tedy k hraně nástupiště (obr. 9).

Obr. 9 - Umístění zadních dveří na tramvaji staršího typu.

Fig. 9 – Location of doors in an older tram.

Tato konstrukce vedla k tomu, že mezi hranou nástupiště a podlahou tramvaje uvnitř dveří vznikl prostor o proměnlivé šířce až několika desítek centimetrů a hloubce rovnající se výšce podlahy na straně tramvaje a výšce nástupiště na druhé straně. Když byl povrch nástupiště ve výšce hlavy kolejnice, mohly osoby nastupující nebo vystupující prvními nebo posledními dveřmi přistoupit k boku tramvaje a nemusely překonávat tento výše popsáný prostor.

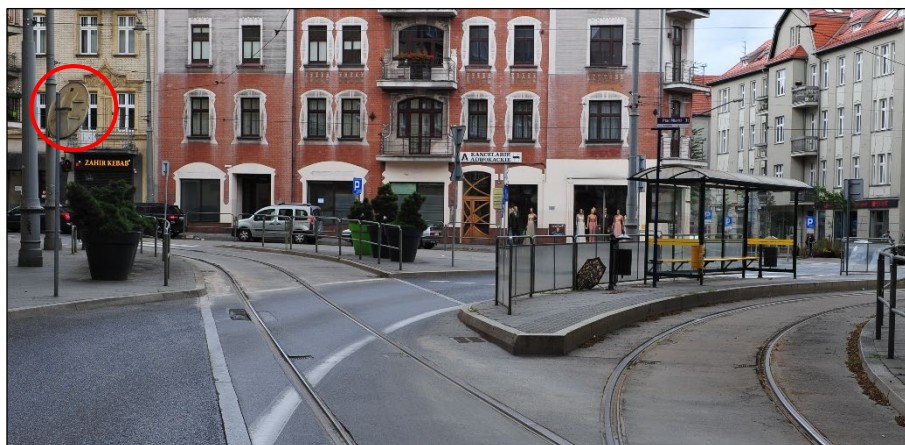
Miejsce wypadku zlokalizowane było na przystanku tramwajowym. Torowisko znajdowało się na płaskim terenie, ale ukształtowane było łukiem w lewo. Na peronie znajdowała się wiata przystankowa. Po drugiej stronie jezdni usytuowane było lustro drogowe. Widok miejsca, w którym doszło do wypadku przedstawia obr. 1.

Obr. 1 – Przystanek, na którym doszło do wypadku.

Fig. 1 – The stop where the accident occurred.

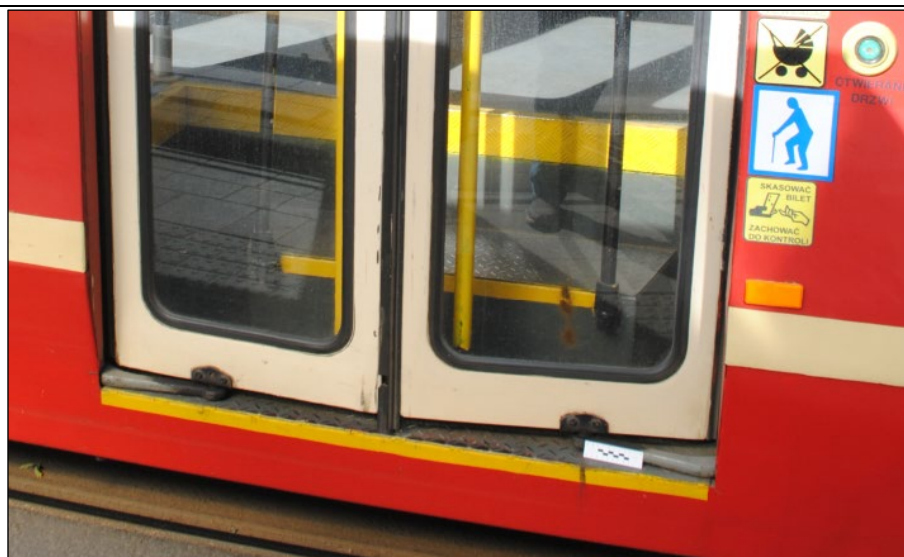
Po wypadku przeprowadzono oględziny tramwaju. Z protokołu wynikało, że uczestniczący w zdarzeniu wagon nie został uszkodzony i nie było na nim żadnych śladów. W czasie oględzin stwierdzono wyłącznie niedomykanie się skrzydła drzwi tego wagonu (obr. 2).

Obr. 2 – Niedomykanie się drzwi wagonu.

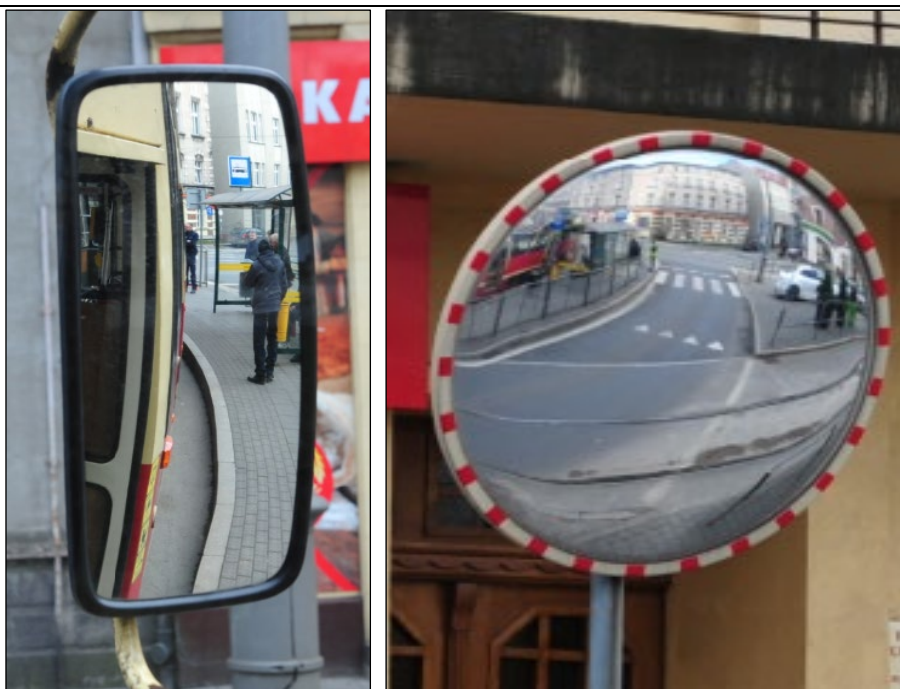
W drugiej części eksperymentu ustawiono pozoranta na krawędzi peronu na wprost drugich drzwi drugiego wagonu tramwaju. Obserwując sytuację z miejsca prowadzącego tramwaj stwierdzono, że pozorant nie był widoczny ani w lusterku tramwaju ani w lustrze drogowym (obr. 4). Stwierdzono, że z uwagi na ukształtowanie torowiska drugi wagon był niewidoczny w lusterku pojazdu, natomiast w lustrze drogowym widoczny był tylko jego prawy przedni narożnik. Drugie drzwi tego wagonu były niewidoczne, ponieważ były przesłonięte wiatą przystankową. Patrząc na fotografię dokumentującą widok w lustrze drogowym (obr. 4 po prawej) wydaje się nawet, że lustro nie zostało ustawione w celu umożliwienia prowadzącemu obserwacji pasażerów.

Obr. 4 – Widok w lusterku bocznym i lustrze drogowym.

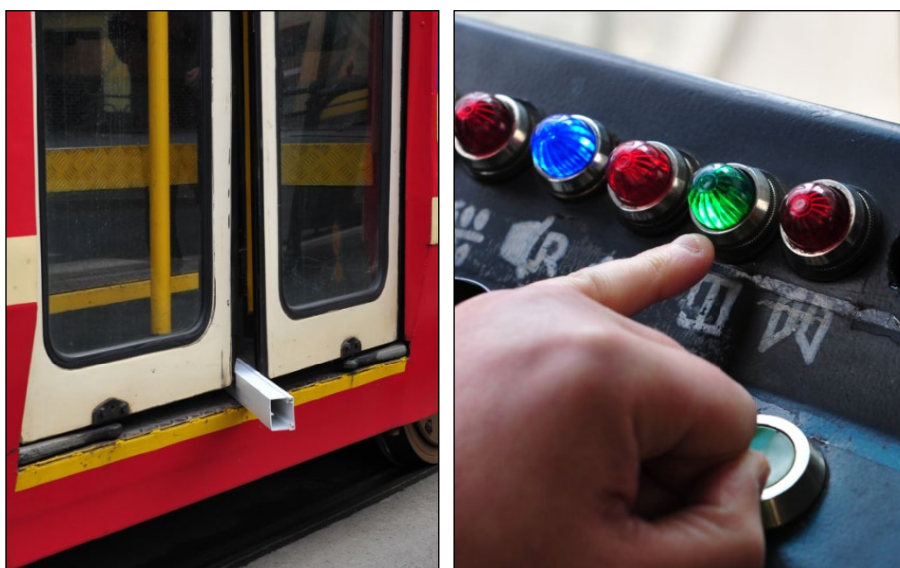
W ostatniej części eksperymentu w drugie drzwi drugiego wagonu, tuż nad stopniem włożono klocek o szerokości 60 mm i zamknięto drzwi. Drzwi po zamknięciu nie wróciły do pozycji otwarcia, ale na pulpicie sterowniczym nie zaświeciła się kontrolka zezwalająca na ruszenie tramwajem i nie można było ruszyć z przystanku. Następnie czynność powtórzono z klokiem o szerokości 40 mm. Drzwi po zamknięciu również nie wróciły do pozycji otwarcia, jednak na pulpicie zaświeciła się kontrolka zezwalająca na ruszenie tramwajem (obr. 5) i tramwaj mógł ruszyć do przodu.

Obr. 5 – Klocek o szerokości 40 mm włożony pomiędzy drzwi tramwaju i kontrolka sygnalizująca zamknięcie drzwi.

Fig. 5 – A 40 mm wide block inserted between the tram doors and a light signaling that the door is closed.

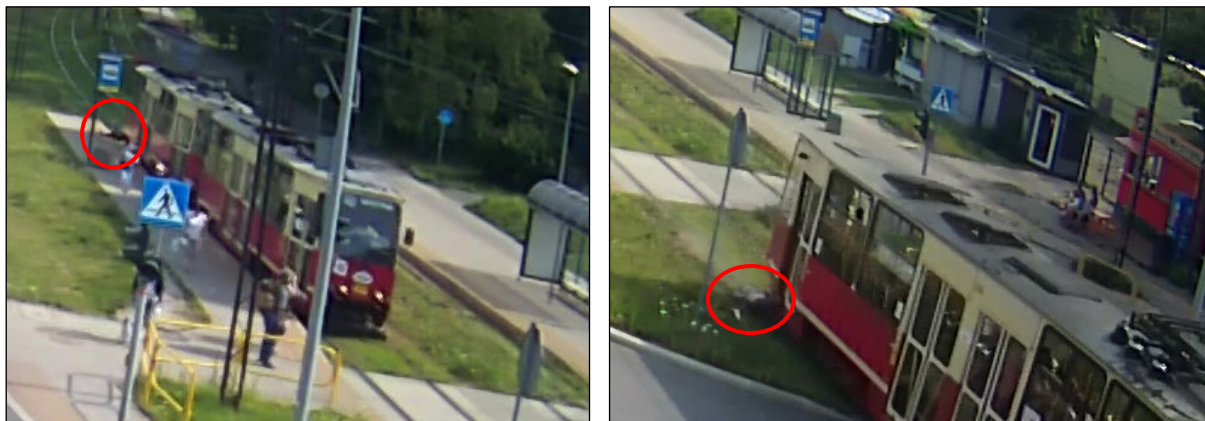
Dwa lata później, na tym samym przystanku, doszło do kolejnego wypadku. Tym razem pokrzywdzona pasażerka wysiadała ostatnimi drzwiami drugiego wagonu. Z analizy materiału wideo wynikało, że pasażerka upadła w chwili wysiadania z tramwaju. Jej noga w czasie upadku znajdowała się w drzwiach, które w tym czasie zamknęły się. Tramwaj ruszył około 2 s po zamknięciu drzwi. Pasażerka była wleczona za tramwajem i na skutek obrażeń ciała zmarła. Klatki przedstawione na obr. 7 obrazują zaistniały wypadek.

Obr. 7 – Klatki z monitoringu. Po lewej zamykanie drzwi tramwaju – pasażerka upada na peron, po prawej tramwaj zatrzymuje się – pasażerka wleczona przez tramwaj.

Fig. 7 – Frames of the video. On the left, the tram door closes – a passenger falls on the platform, on the right, the tram stopping – the passenger dragged by a tram.

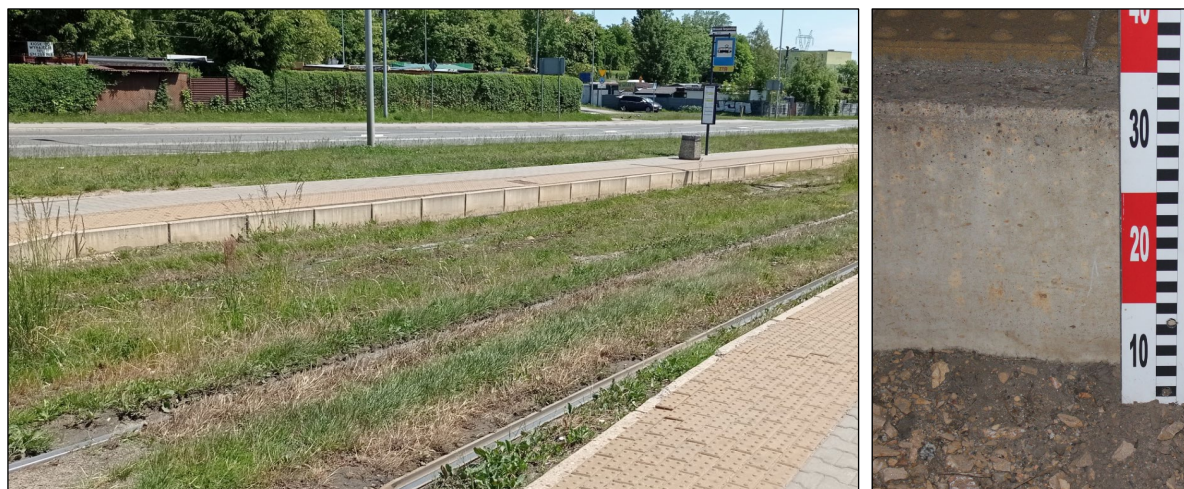
Perony na tym przystanku znajdowały się przez wiele lat na poziomie torowiska. Sprawiało to trudność podczas wsiadania i wysiadania z tramwaju. Trudność ta wynikała z użytkowania wagonów wysokopodłogowych, w których pierwszy stopień znajdował się na wysokości ok. 40 cm od główki szyny. Dążenie do ułatwienia korzystania z tramwajów i wprowadzanie do użytku wagonów niskopodłogowych, doprowadziły do decyzji o przebudowie przystanku – peron podniesiono na wysokość 27 cm ponad główkę szyny (obr. 8).

Obr. 8 – Peron po przebudowie.

Fig. 8 – The platform after modernization.

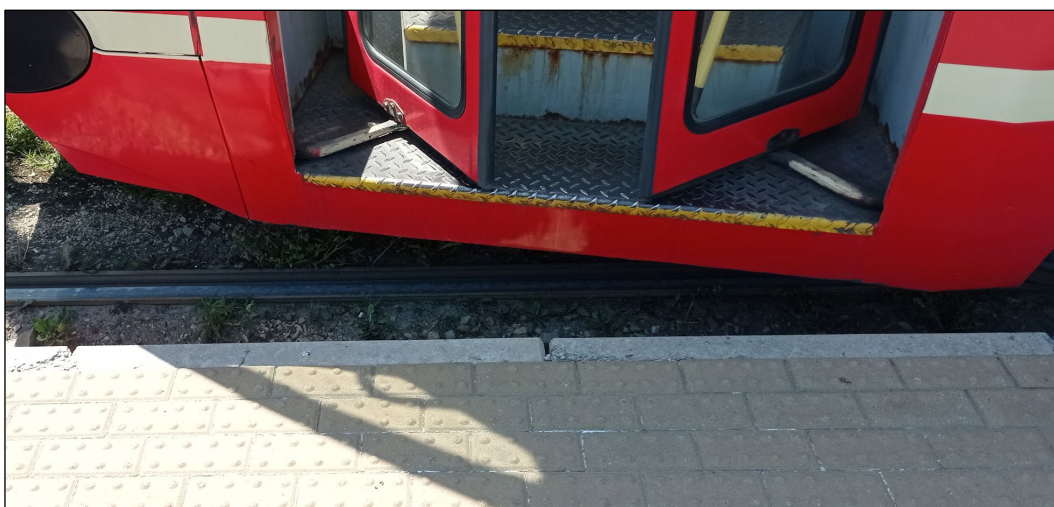
W czasie ostatnich kilkunastu lat przed przebudową peronu nie wydarzył się na tym przystanku żaden wypadek. Można więc postawić hipotezę, że przyczyną tych wypadków była konstrukcja peronu. Taka hipoteza stanowiłaby jednak uproszczenie problemu. Przebudowa peronu, polegająca na jego podniesieniu, zwiększyła komfort pasażerów, a to, że do takich zdarzeń doszło było efektem użytkowania starych typów wagonów w zmodernizowanej infrastrukturze. Problemem nie jest jednak fakt, że nowych typach wagonów podłoga w drzwiach znajduje się o kilkanaście centymetrów niżej niż w wagonach starszych typów, lecz to, że pierwsze i ostatnie drzwi starszych wagonów zlokalizowane były na powierzchniach skośnych względem osi wzdłużnej tramwaju, a tym samym względem krawędzi peronu (obr. 9).

Obr. 9 – Usytuowanie tylnych drzwi w tramwaju starszego typu.

Fig. 9 – Location of doors in an older tram.

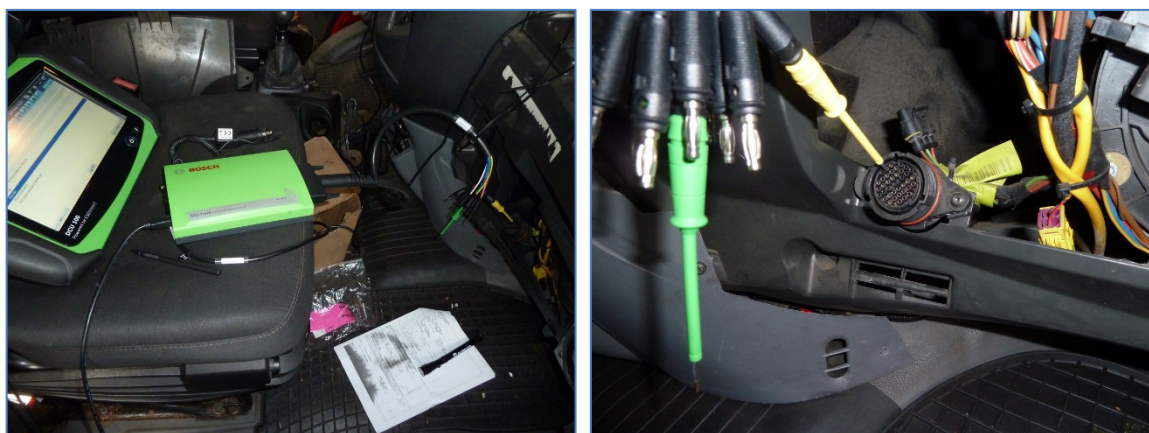
KÓD: 85 FMI:8. Jedná se o nekorektní hodnotu snímače tlaku chladicí kapaliny s četností výskytu 62 krát. Toto může souviset s přenosem signálu o tlaku chladicí kapaliny, ale také s možnou závadou v tomto systému. Tato závada ale přímo nesouvisí s poškozením motoru, které je předmětem znaleckého posudku, ale spíše informuje o celkovém stavu motoru jako celku před jeho poškozením.

KÓD: 26 FMI:1. výsledky této závady byl s nízkou četností – 4 krát a může přímo souviset s poškozením motoru. Je technicky přijatelné, že výskyt této závady byl aktivován v souvislosti se vznikem poškození motoru, který byl ještě určitou dobu v chodu.

*Obr. 2 – Diagnostika elektronické řídicí jednotky motoru
Fig. 2 - Diagnostics of the electronic engine control unit*

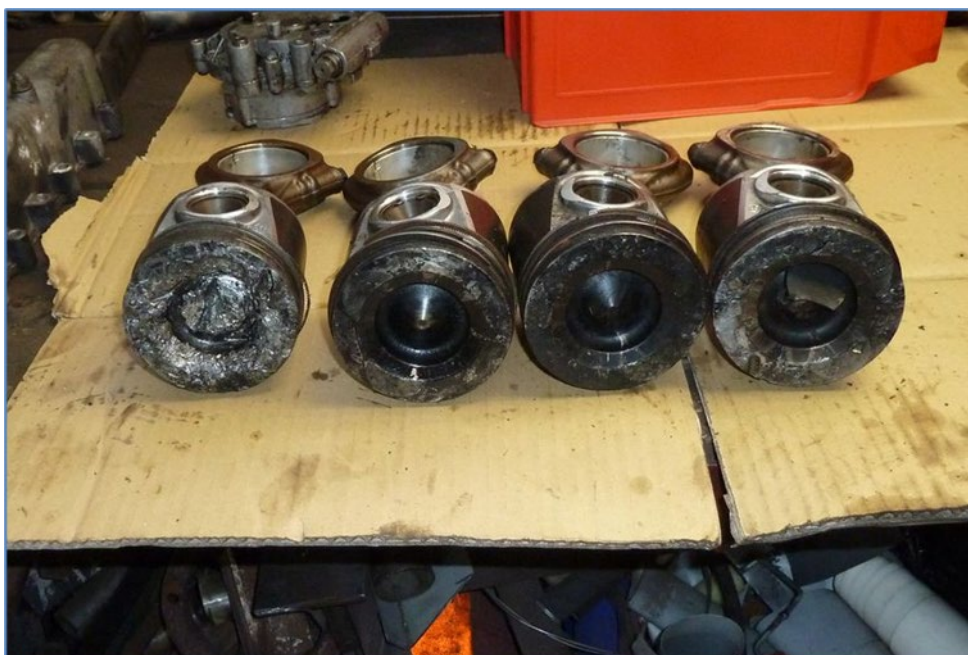
Prohlídkou poškozených částí motoru bylo zjištěno, že primární příčinou byla závada rozvodového mechanismu.

Obr. 4 - Pohled na poškození ventilů a horní části spalovacích prostorů

Fig. 4. - A view of the damage to the valves and the upper part of the combustion chambers

Z vizuální prohlídky poškozeného motoru vyplynulo, že poškození motoru vzniklo z důvodu nesynchronizovaného pohybu pístů a ventilů. V důsledku tohoto došlo ke vzájemnému kontaktu pístů a ventilů, což způsobilo jejich mechanické poškození. Diagnostikou elektronicky řízeného systému vstřikování paliva nebyly zjištěny závady, které by měly přímý vliv na vznik poškození. Zjištěné závady mají vliv na funkci motoru, ale jejich vliv na vznik zadokumentovaného poškození motoru lze bylo možné vyloučit. Z charakteru poškození pístů, ventilů a hlavy válců lze konstatovat, že motor byl po vzniku poškození ještě určitou dobu v chodu, toto ale nijak zásadně neovlivnilo celkový rozsah vzniklé škody.

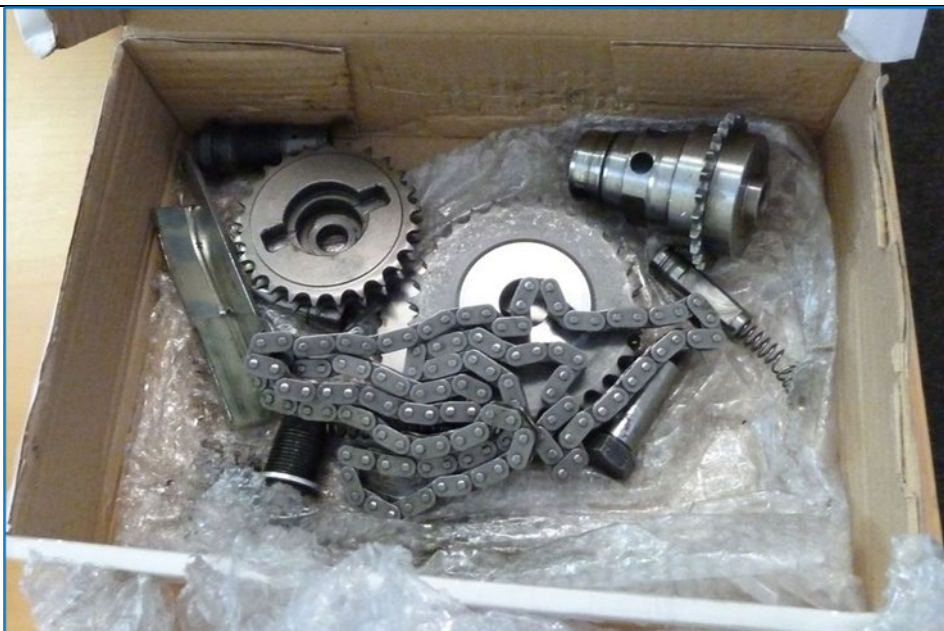
Obr. 5 - Celkový pohled na sadu rozvodového řetěze

Fig. 5 - General view of the timing chain kit

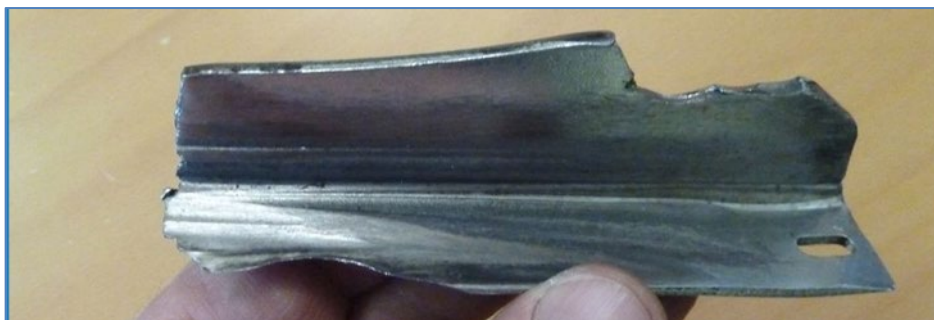
Vodící lišta řetězu byla rozlomena na dvě části. zjištěno bylo výrazné mechanické opotřebení materiálu otěrem, což způsobilo také rozlomení lišty. Toto opotřebení materiálu otěrem vzniklo při kontaktu s rozvodovým řetězem, který nebyl dostatečně napnutý, byl tedy uvolněný, což způsobovalo jeho prostorové vychylování.

Obr. 6 - Detailní zobrazení poškození a opotřebení části vodící lišty

Fig. 6 - Detailed display of damage and wear of part of the guide bar

Z prohlídky poškozených dílů sady rozvodového řetězu a také ze závěrů, uvedených v protokolu výrobce vyplynulo, že primární příčinou vzniku poškození motoru je nadměrné opotřebení a následné mechanické poškození vodících lišt sady rozvodového řetězu. Je přijatelný závěr, že toto mezní opotřebení materiálu otěrem vzniklo při kontaktu vodících lišt s rozvodovým řetězem, který nebyl dostatečně napnutý, byl tedy uvolněný, což způsobovalo jeho prostorové vychylování. Následně došlo k uvolnění řetězů a nesynchronizovanému pohybu váčkových hřídelů, což způsobilo přímý kontakt ventilů a pístů.

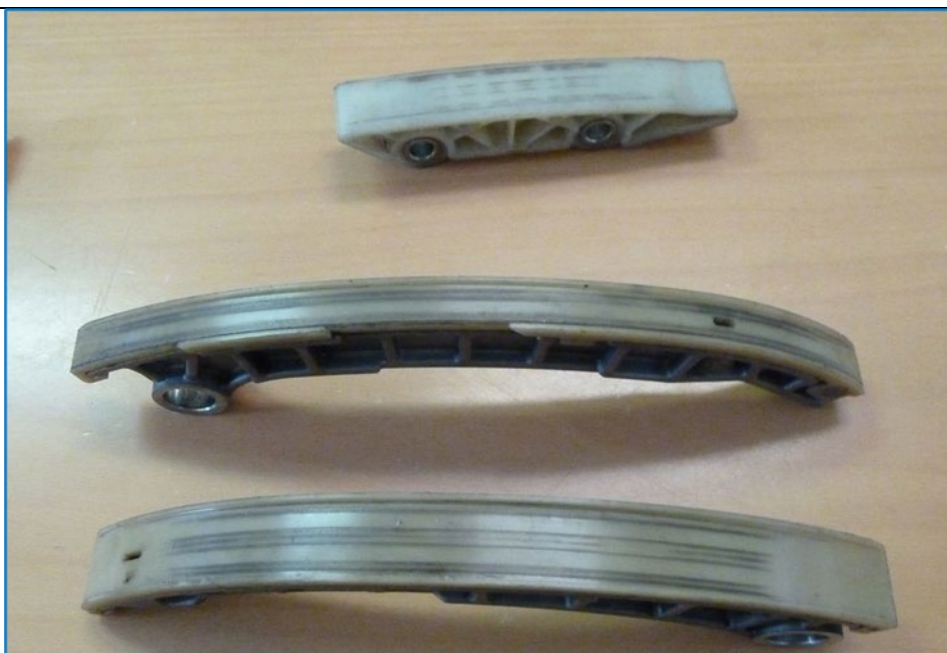
V protokolu výrobce bylo uvedeno, že nebyly zjištěny žádné vady materiálu vodících lišt, takže lze vyloučit, že opotřebení, které způsobilo mezní opotřebení lišty bylo ovlivněno výrobou lišty. Z charakteru opotřebení materiálu otěrem vyplynul závěr, že toto vzniklo dlouhodobým kontaktem s nesprávně napnutým řetězem. Byla provedena také zkouška těsnosti napínáků řetězu.

Obr. 7 - Zobrazení opotřebení a poškození vodících lišt

Fig. 7 - View of wear and damage to the guide rails

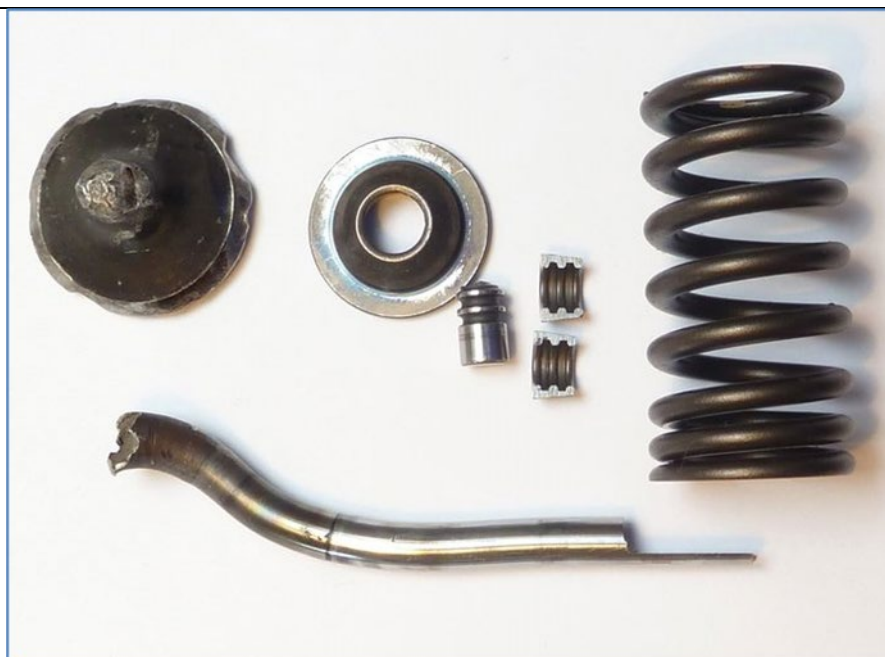
- Prohlídka kontaktních ploch pružiny, kde bylo zjištěno nesouměrné otláčení
- Lokální otláčení dřívku ventilu
- Měření rozměrových parametrů ventilu v oblastech, kde to bylo proveditelné – rozměry byly v tolerancích stanovených výrobcem
- Měření tvrdosti v několika místech – výsledky odpovídaly požadavkům
- Analýza kalených vrstev – výsledky odpovídaly požadavkům
- Měření vrstvy chromu – výsledky odpovídaly požadavkům
- Materiálové složení ventilu – odpovídalo požadavkům
- Struktura lomu odpovídala cyklickému namáhání
- V oblastech destrukce nebyly zjištěny defekty materiálu

Obr. 9 - Poškozený ventil a další dodané díly
Fig. 9 - Damaged valve and other parts supplied

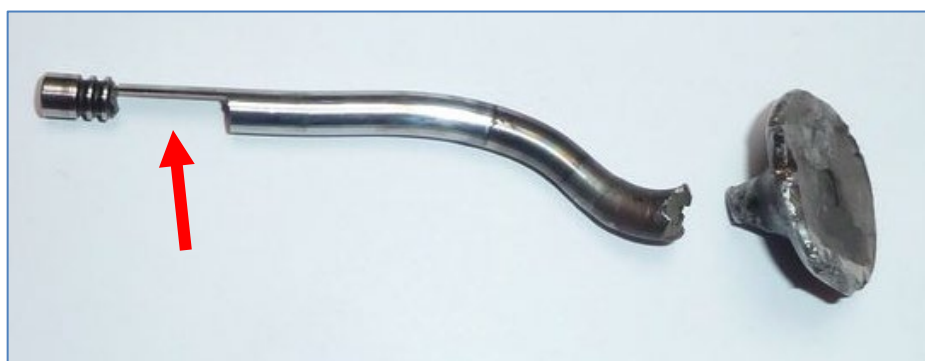
Obr. 10 - Pohled na poškozený ventil, kde je viditelná oblast provádění zkoušek materiálové struktury

Fig. 10 - View of the damaged valve where the material structure testing area is visible

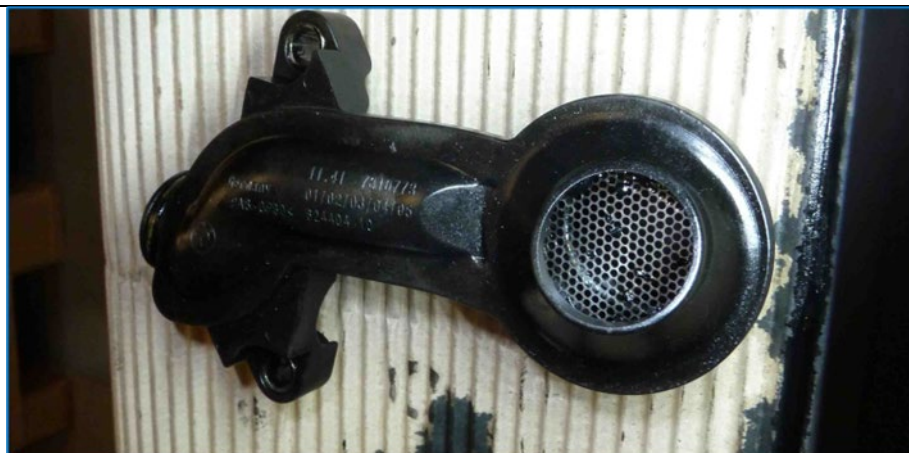
V sacím koši byly zjištěny segmenty černé barvy, které částečně ucpávaly otvory sacího koše. V sacím koši se nacházely také kovové segmenty. Materiál těchto černých segmentů nebylo možné zcela jednoznačně identifikovat, jedná se ale o poměrně měkký plastický materiál, některé částice jsou pevné.

Obr. 17 – Pohled na sací koš
Fig. 17 - View of the suction basket

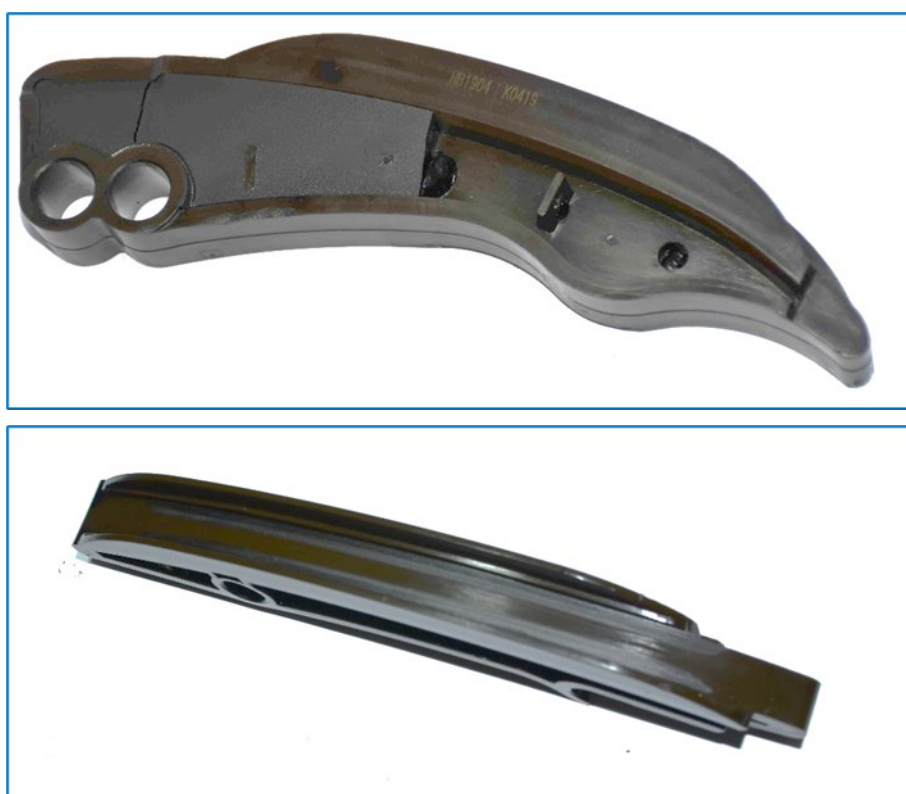
Obr. 20 – Stav a poškození vodící lišty
Fig. 20 - Guide rail condition and damage

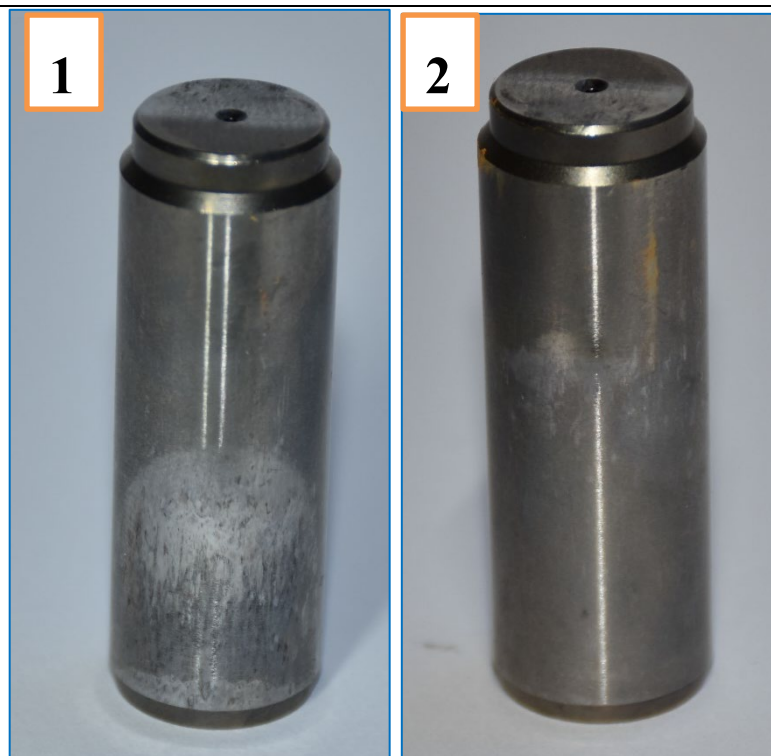
Na pístu napínáku řetězu bylo zjištěno výrazné plošné otláčení, které po obvodu zasahovalo přibližně do jedné třetiny až poloviny obvodu. Nachází se ve spodní části, přibližně asi v jedné třetině výšky. Z charakteru tohoto poškození vyplývá, že k němu došlo při cyklickém, opakovaném podélném pohybu za současného působení síly, která tlačila tuto část obvodu k otvoru v tělese napínáku.

Obr. 21 – Otláčení na obvodu pístu
Fig. 21 - Pressure on the circumference of the piston

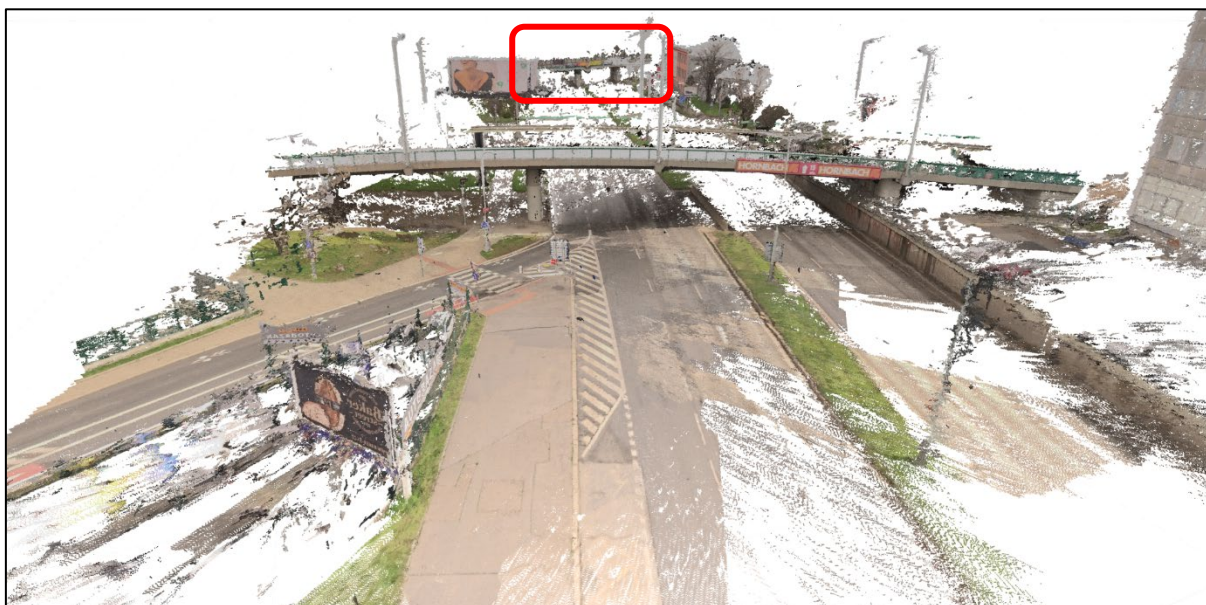
Pro stanovení polohy vozidel v tomto okamžiku tak bylo využito fotogrammetrie a 3D modelu mostu. Při prohlídce místa nehody byla pořízena fotografická dokumentace včetně zaměření referenčních bodů pro následné vytvoření 3D modelu mostu. Výsledný model je zachycen na **obr. 4**. Stojí za povšimnutí, že ačkoliv to nebylo cílem a pořízení fotografií na to nebylo zaměřeno, z pořízených fotografií byl částečně zrekonstruován také železniční most v pozadí (na obrázku zvýrazněn červeně), zejména reklamní plochy na jeho boku. Ačkoliv to při místním šetření nebylo záměrem, ukázalo se, že i tyto plochy byly důležité pro stanovení polohy kamery B.

Obr. 4: Fotogrammetrický model [autor]

Fig. 4: Photogrammetry model [author]

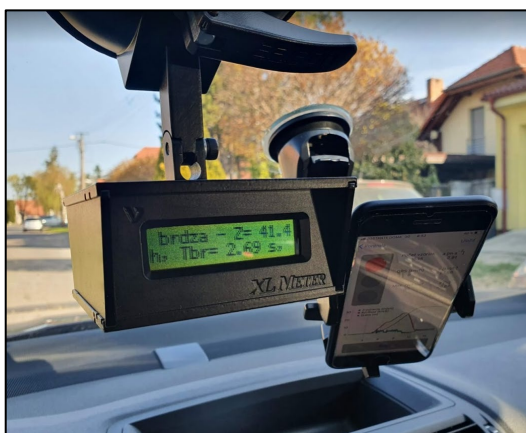
Mobilná aplikácia meria pomocou akcelerometra zabudovaného v mobilnom zariadení (smartfóne) zložky zrýchlenia z osí x , y a z , z ktorých vypočítava celkové pozdĺžne zrýchlenie vozidla. Pre dosiahnutie presného merania pozdĺžneho zrýchlenia vozidla je nutné mobilné zariadenie pripevniť k vozidlu tak, aby sa počas merania nemenila jeho relatívna poloha voči vozidlu, najlepšie pomocou držiaka na mobilné telefóny pripevneného napríklad prísavkou na čelné sklo. Na motocykloch, štvorkolkách a iných vozidlách s riadidlami možno použiť špeciálny držiak pripevniteľný na riadidlá. Výhodou výpočtu zo zložiek zrýchlenia v troch osiach je skutočnosť, že nie je potrebné vopred nastavovať jedinú správnu polohu – nivelizovať mobilné zariadenie. Mobilné zariadenie dokáže správne merať v ľubovoľnej užívateľskej polohe v priestore, výpočtová korekcia na základe aktuálnej polohy prebehne automaticky ihneď po spustení procesu merania, ešte pred rozbehom vozidla. Kvôli ovládaniu priebehu merania je však nevyhnutné umiestniť zariadenie tak, aby mal užívateľ výhľad na jeho displej a prístup k nemu.

Obr. 4 – Meranie pomocou mobilnej aplikácie je možné bez nutnosti vopred nastavovať jedinú správnu polohu – nivelizovať mobilné zariadenie, presnosť merania poloha telefónu neovplyvní. Vľavo XL meter, vpravo mobilné zariadenie.

Fig. 4 – The mobile application is ready to measure without need to level the smartphone into defined initial position, the accuracy of the measurement is not affected by the phone's position. XL meter on the left, mobile device on the right.

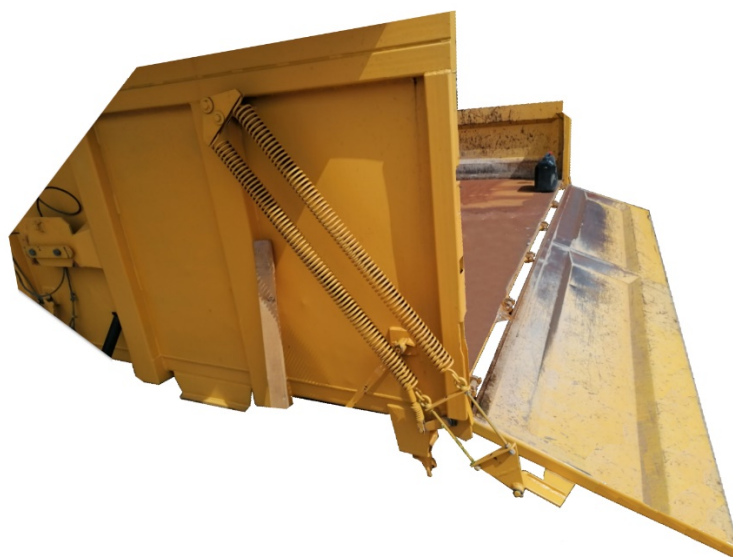
Obr. 1 – Korba nákladního vozidla s pružinovým mechanismem, otevřená bočnice
Fig. 1 - Tipper body with spring mechanism, opened sidewall

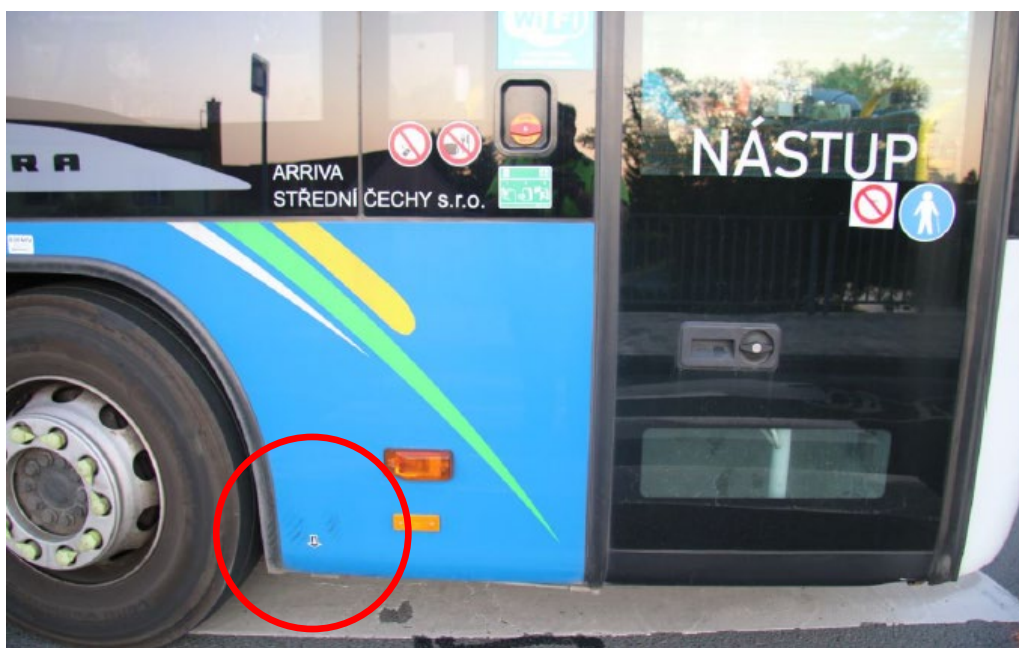
Obr. 4. Fotografie stopy kontaktu předního kola z jízdního kola cyklistky X.Y. s Arrivou.
 Fig. 4. Photo of the contact mark of the front wheel from the bicycle of cyclist X.Y. with Arriva.

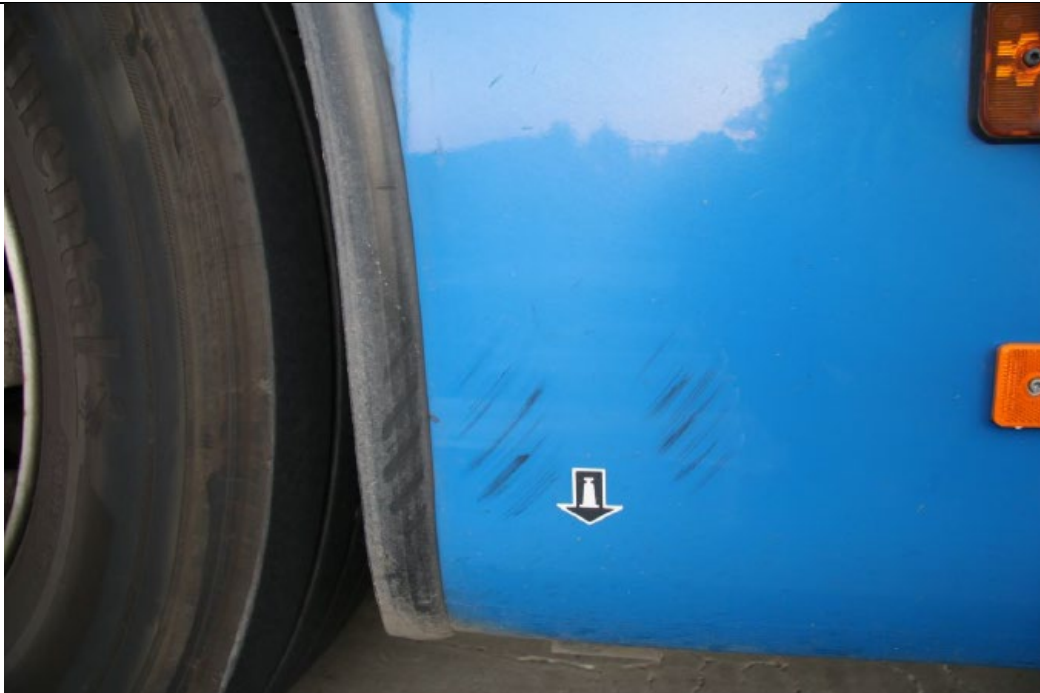
*Obr. 5. – Detail kontaktu předního kola cyklistky s pravou přední částí autobusu.
Fig. 5. – Detail of the contact of the cyclist's front wheel with the right front part of the bus.*

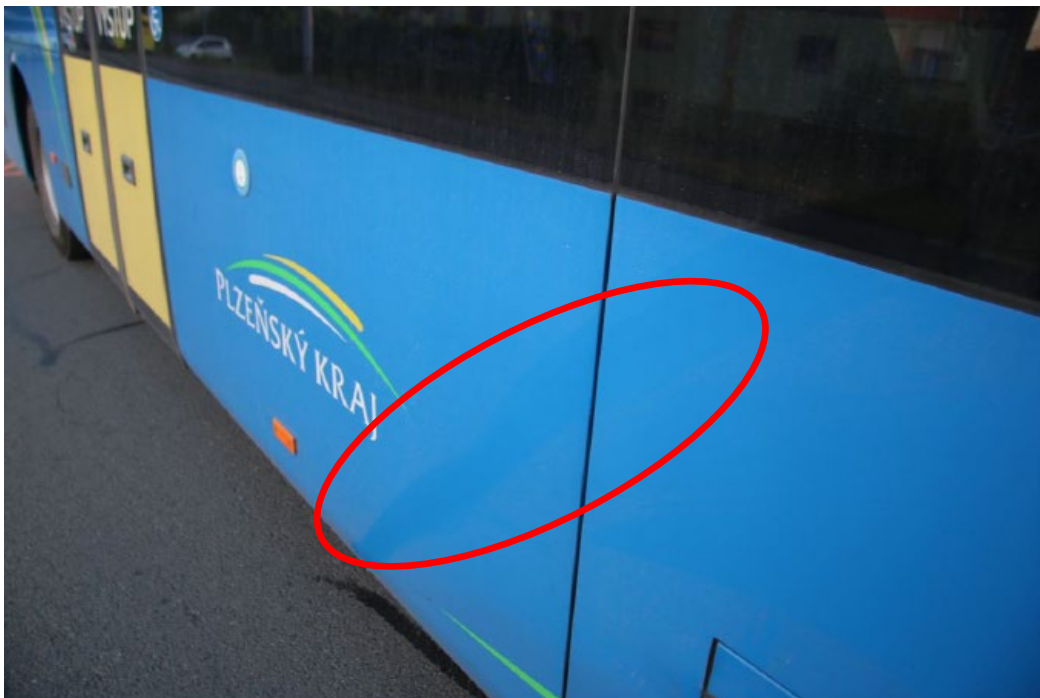
*Obr. 6. – Otěr padajícího těla cyklistky X.Y.
Fig. 6. – Abrasion of the falling body of cyclist X.Y.*

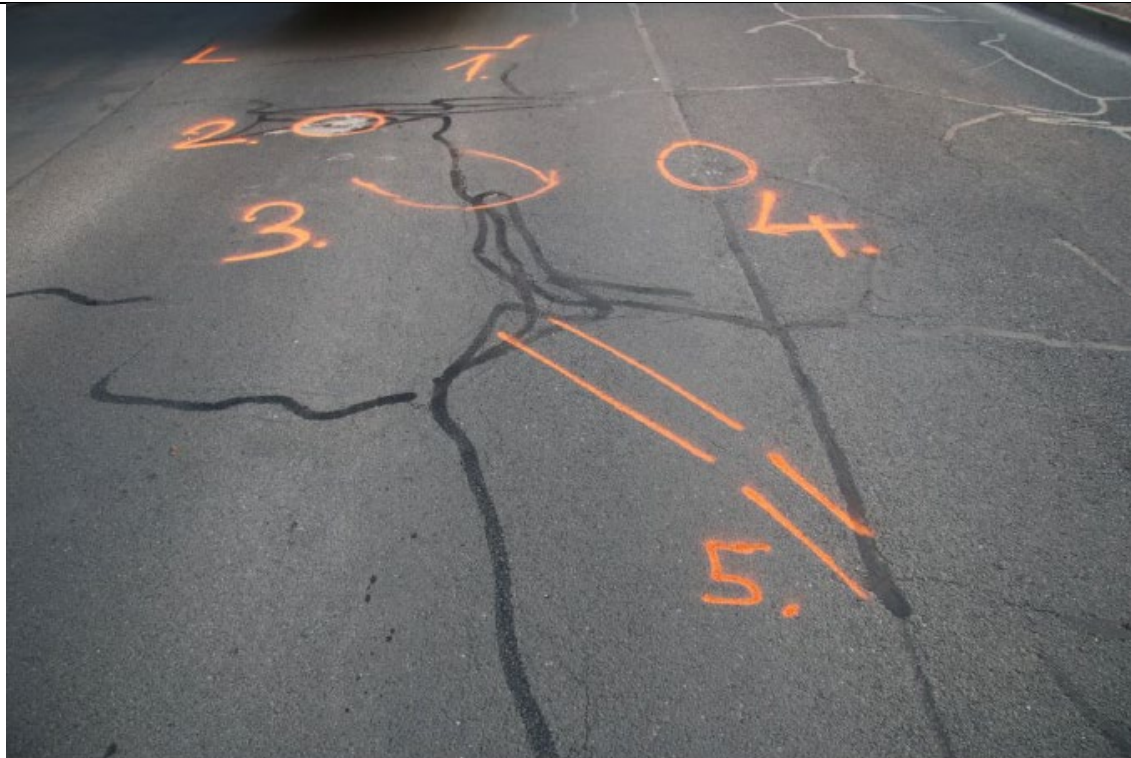
Obr. 7. – Zadokumentované stopy na vozovce.
Fig. 7. – Documented tracks on the road.
