ExFoS – Expert Forensic Science
XXXII. mezinárodní vědecká konference soudního inženýrství
Mikulov 2024

XXXII. mezinárodní vědecká konference Soudního inženýrství
32nd International Scientific Conference of Forensic Engineering

Sborník příspěvků

Mikulov, 25. až 26. ledna 2024
Mikulov, 25th to 26th of January 2024

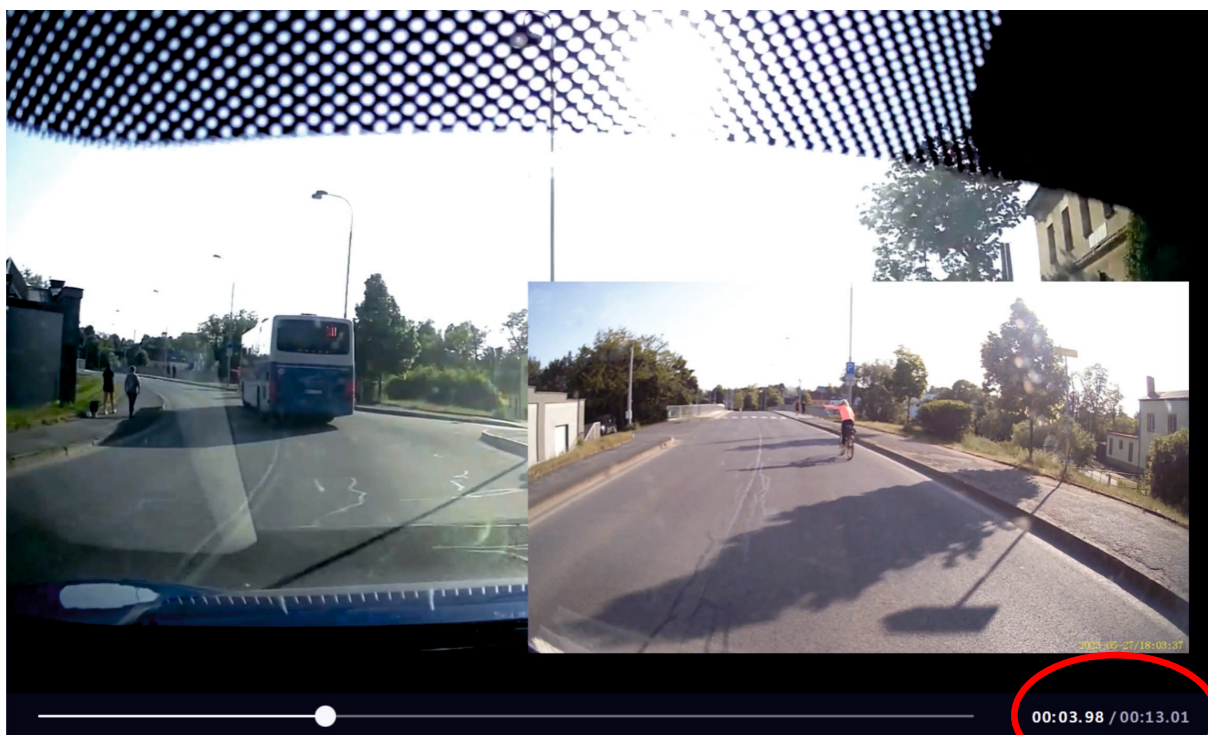
Na videozáznamu je ještě ve spodní části viditelný čas – 00:03.98 v sekundách při dávání znamení o změně směru jízdy cyklistkou

***Obr. 8 – Počátky dávání znamení o změně směru jízdy.
Fig. 8 – The beginnings of signaling to change the direction of travel.***

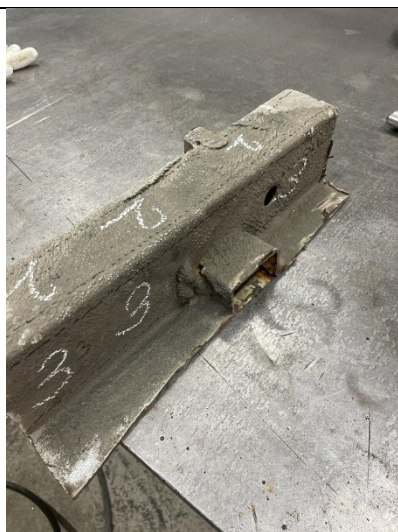
Obr. 4 - Pohled na vyříznutý podélník
Fig. 4 - View on the Cut-out Longitudinal Beam

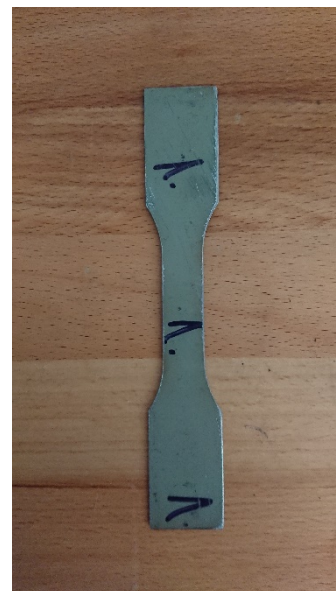
Obr. 5 – Pohled na vzorky, připravené ke zkoušce
Fig. 5 – View on the Specimens Prepared for Testing

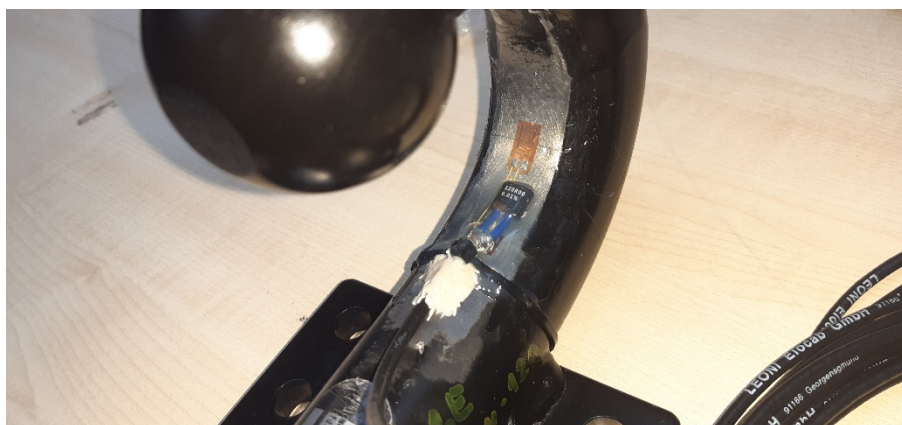
Obr. 9 - Pohled na nainstalovaný tenzometrický systém

Fig. 9 - View on the Installed Strain Gauge System

Bylo rozhodnuto provést sběr provozních dat pro různou polohu koule a následnou analýzu. Na tažný hák tažného zařízení (použit nový hák) byl nainstalován tenzometrický systém, pomocí kterého mohlo být zaznamenáváno zatížení, vstupující od tažného zařízení do systému. Analýza byla provedena pomocí SW GlyphWorks (n-Code) a Famos (IMC).

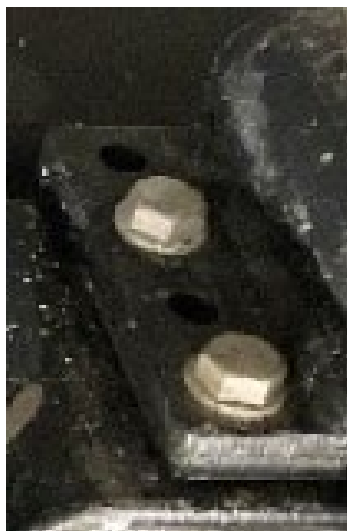
Obr. 10 – Pohled na 2 různé polohy tažné koule
Fig. 10 – View on 2 Different Positions of the Towing Sphere

Z výsledků je zřejmé, že zatímco základní statistické hodnoty jsou poměrně blízké, v hodnotách parametru únavového poškození D je rozdíl téměř 40%, v případě dolní polohy koule je poškození menší. Použita Palmgren-Minerova hypotéza lineární kumulace poškození, pro výpočet porovnání použita fiktivní SN křivka s parametry $F_f = 1000$ a $w = 4$.

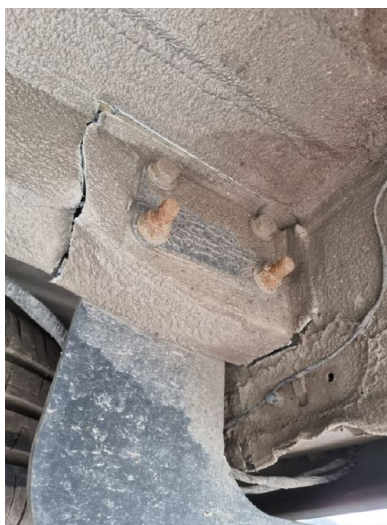
***Obr. 21 – Pohled na poškození
zadního podélníku
Fig. 21 – View on the Rear Stringer
Damage***

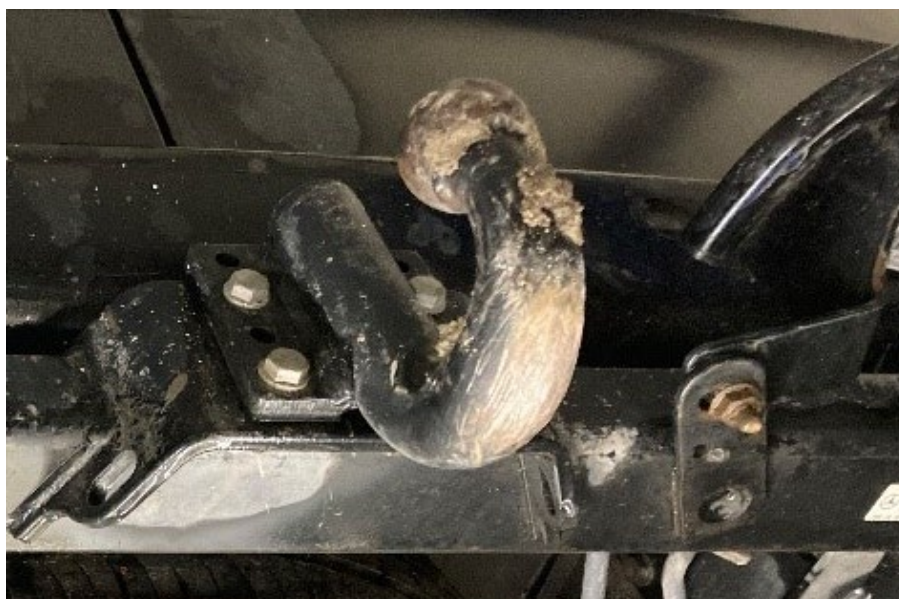
***Obr. 23 – Pohled na tažné zařízení při úvodním ohledání po porušení
Fig. 23 – View on the Towbar During the Initial Inspection after the Breach***

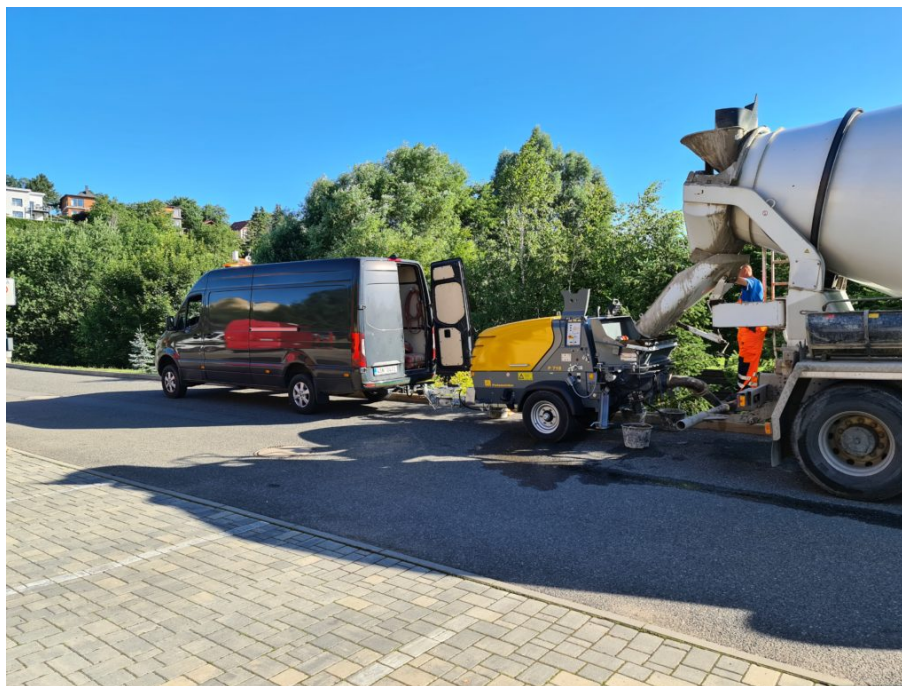
Obr. 24 – Způsob použití čerpadla betonu u uživatele
Fig. 24 – Usage of the Liquid Concrete Pump at the User's Site

Podle dostupných fotografií je zřejmé, že čerpadlo je používáno zapojené k tažnému vozidlu. Návod k obsluze tento způsob vyložene nezakazuje, nicméně je v něm detailně popsáno kotvení pumpy před čerpáním. Využívá se zde 2 bočních nohou a předového kola. V případě velkého kmitání je doporučeno externí ukotvení (bez přesnějšího popisu).

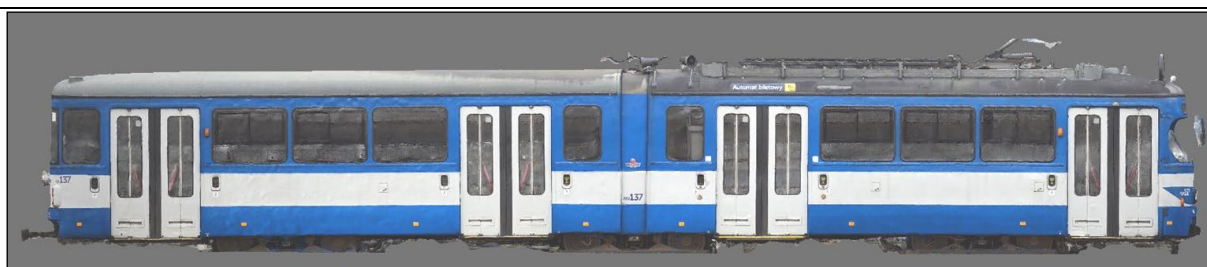
Obr. 1 - Tramvaj použitá při crash testu.
Fig. 1 – The tram used in the crash test.

Vlastní hmotnost	24000	kg
Délka	19,71	m
Výška od hlavy kolejnice	3,200	m
Šířka	2,20	m
Průměr valivého kola	0,670	m
Rozvor	1,8	m
Vzdálenost náprav podvozků	6,0	m
Trakční motor - typ	WD 785	
Počet motorů x výkon	2x150	kW

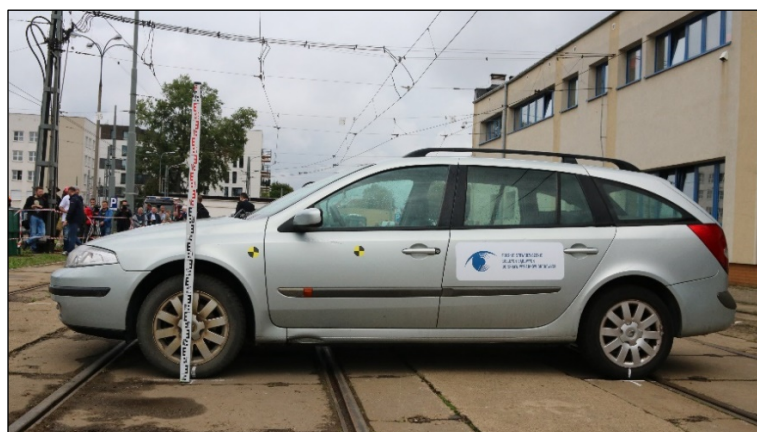
Obr. 2 - Vůz Renault Laguna použitý při crash testu.
Fig. 2 – The Renault Laguna car used in a crash test.

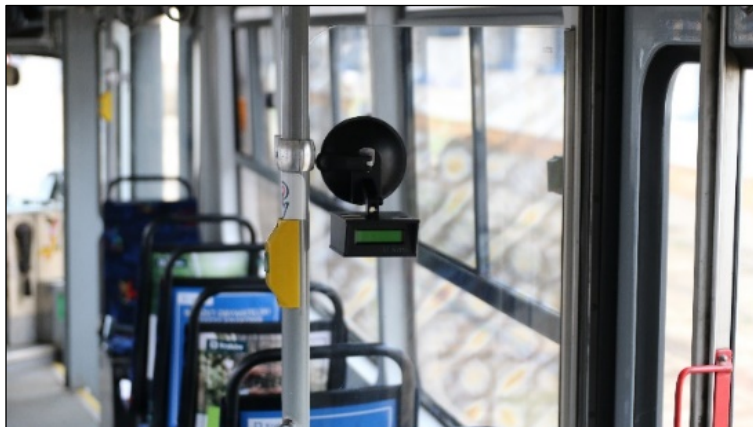
Obr. 3 - Pohled na zařízení XL-Meter v tramvaji.
Fig. 3 – View of the XL-Meter device in the tram.

- 1 **Decelerometr XL-Meter Pro Beta** (od společnosti Inventure Automotive Electronics Inc.), který umožňuje zaznamenávat hodnoty zrychlení. Výsledkem měření je nejen časový průběh zrychlení, ale také střední hodnota plného brzdného zpomalení (MFDD), počáteční rychlost brzdění, brzdná dráha a doba brzdění. Decelerometr byl upevněn uvnitř tramvaje na čelním skle u středního vstupu (obr. 3).

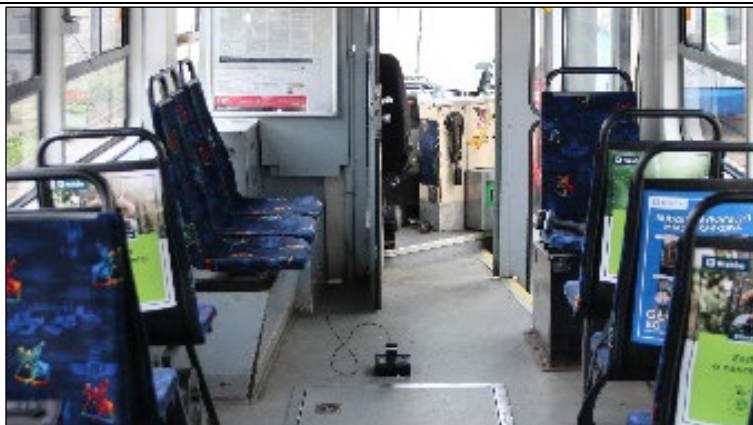
Obr. 4 - Pohled na měřicí plošinu PicDAQ5 připevněnou k podlaze tramvaje.
Fig. 4 – View of the PicDAQ5 measurement platform attached to the floor in the tram.

- 2 **Měřicí platforma PicDAQ5** (od společnosti DSD Dr. Steffan Datentechnik), která umožňuje zaznamenávat hodnoty lineárního zrychlení a úhlové rychlosti vzhledem k osám x, y a z pomocí IMU (Inertial Measurement Unit) a lineární rychlosti pomocí přijímače GPS [4]. Tyto údaje umožňují pomocí specializovaného softwaru Pocket DAQ Analyzer (v důsledku příslušných transformací) vypočítat následující veličiny: zrychlení v libovolném bodě vozidla (zejména v těžišti), rychlosti (včetně změny rychlosti Δv) a posuny vozidla. Toto zařízení umožňuje měřit zrychlení ve dvou rozsazích $\pm 50 \text{ m/s}^2$ a $\pm 500 \text{ m/s}^2$. Během zkoušky bylo zpomalení zaznamenáváno po dobu 120 s, přičemž frekvence záznamu byla 5 kHz, zatímco frekvence měření GPS byla 10 Hz. Měřicí plošina PicDAQ5 byla připevněna k podlaze tramvaje za kabinou řidiče (obr. 4).

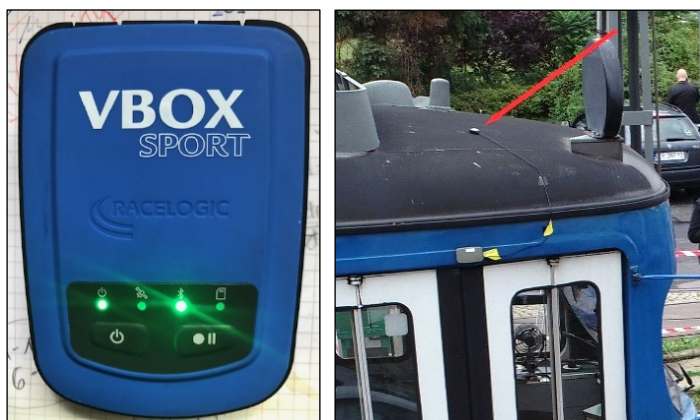
Obr. 5 - VBox Sport (vlevo) a letecký pohled na zařízení na střeše tramvaje (vpravo).
Fig. 5 – VBox Sport (left) and a view of the device's antenna on the roof of the tram (right).

- 3 **VBox Sport** (od společnosti Racelogic), který umožňuje měření rychlosti v rozsahu 0,1- 1800 km/h s přesností 1 km/h a vzorkovací frekvencí 20 Hz [1]. Toto zařízení bylo umístěno na palubní desce řidiče a anténa byla namontována na střeše tramvaje (obr. 5).

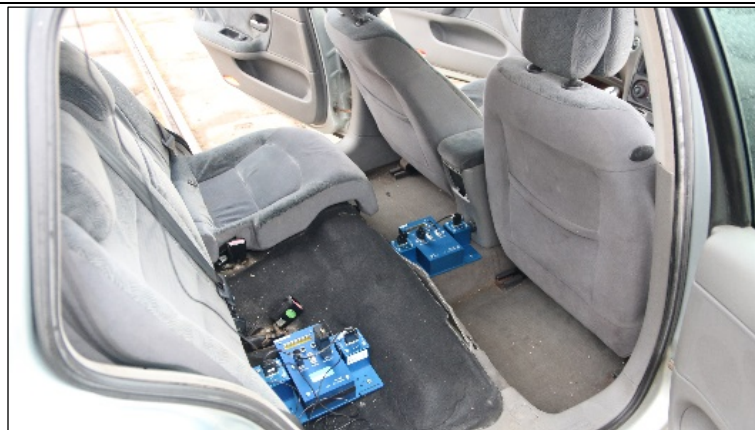
**Obr. 6 - Umístění měřicích plošin PicDAQ namontovaných na vozidle Renault.
Fig. 6 – Location of PicDAQ measurement platforms mounted in the Renault car.**

Do vozu Renault byly namontovány dvě měřicí plošiny PicDAQ - jedna na místě zadního sedadla na pravé straně a druhá na podlaze v podélné ose vozidla za těžištěm (obr. 6).

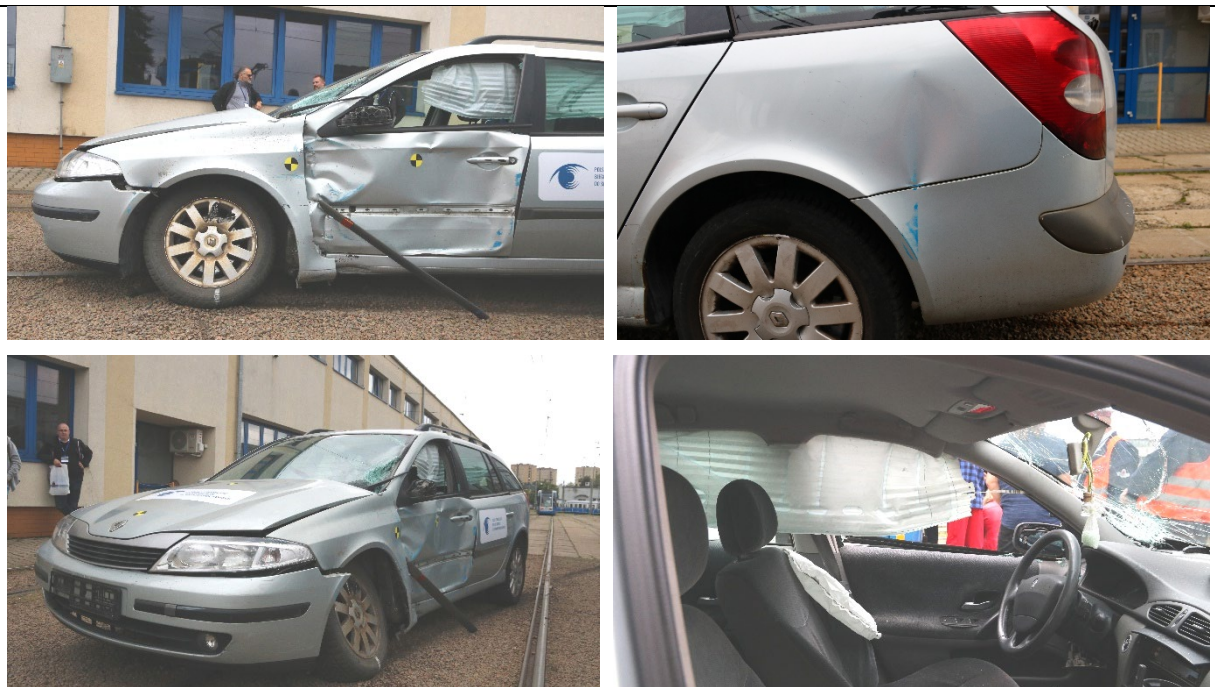
Obr. 13 - Poškození vozidla Renault.
Fig. 13 – Damage of the Renault car.

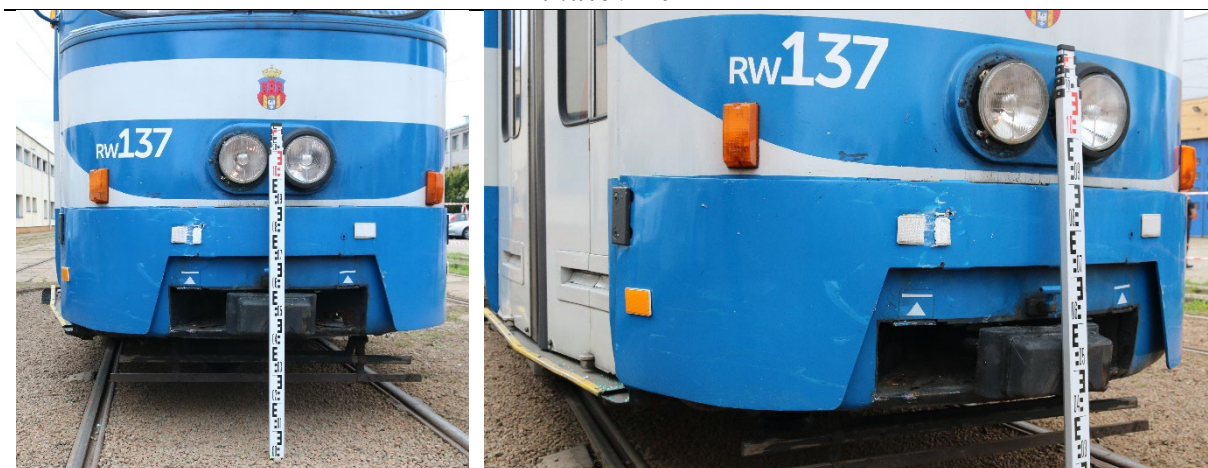
Obr. 15 - Poškození tramvaje.
Fig. 15 – Damage of the tram.

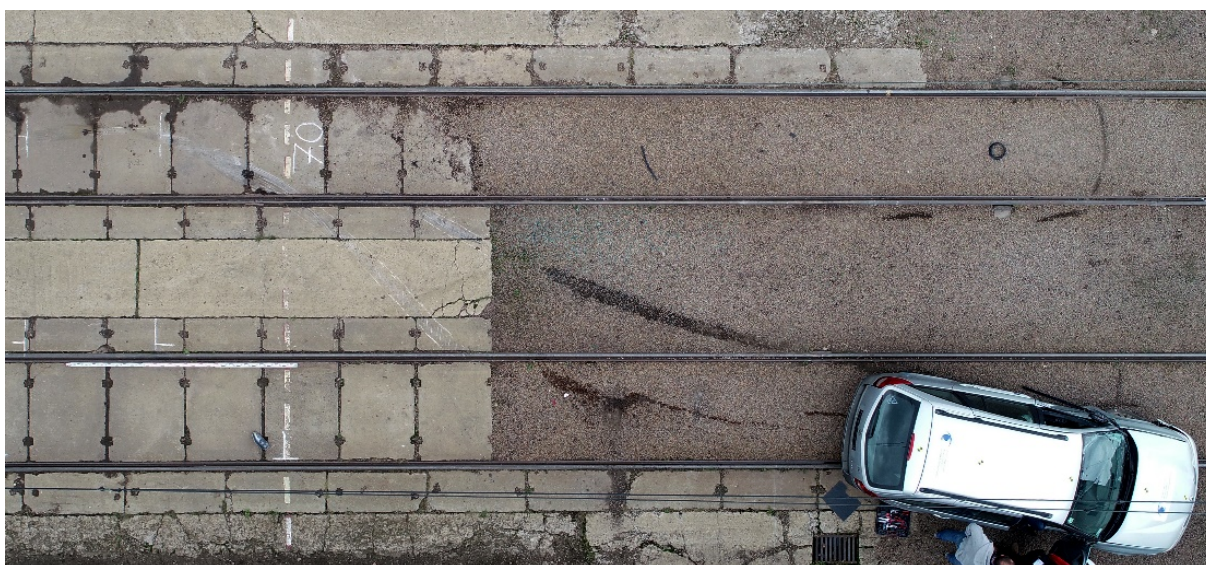
Obr. 16 - Stopy na povrchu trati.
Fig. 16 – Traces on the track surface.

Na místě srážky byly na betonových deskách umístěných mezi kolejemi zjištěny stopy po škrábancích od předních kol vozu Renault (obr. 16). O něco dále se na povrchu mezi kolejemi nacházel betonový panel, který rovněž vykazoval stopy vzniklé pohybem vozidla po střetu. Stopy po pneumatikách na betonové části kolejového lože se vyznačovaly zřetelnými pruhy od běhounu (obr. 17).

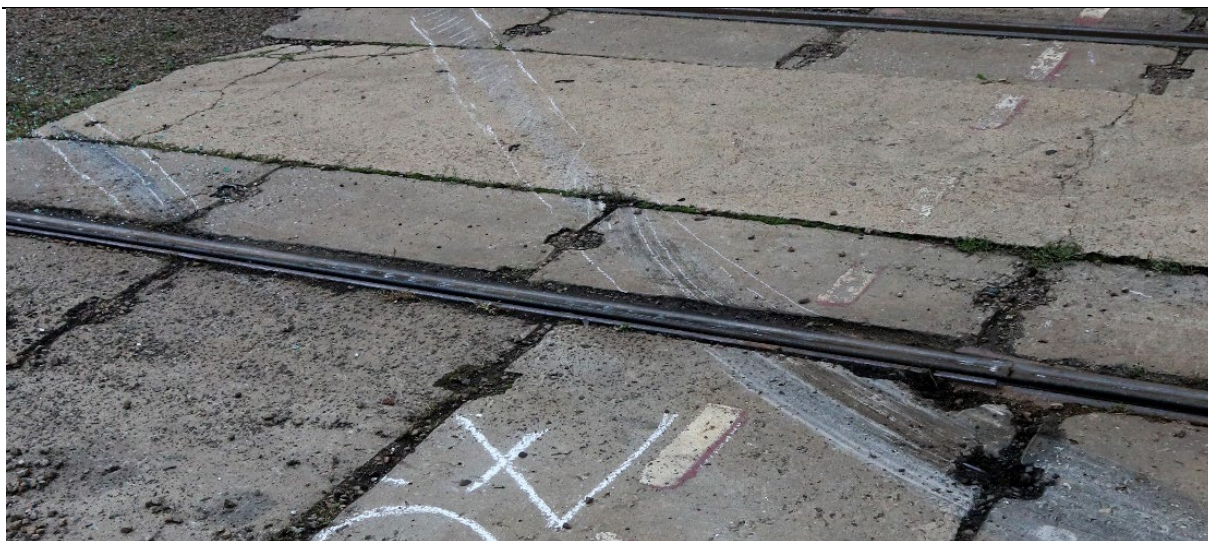
Obr. 17 - Pruhy dezény viditelné ve stopě pneumatiky.

Fig. 17 – Stripes of the tire visible on the track.

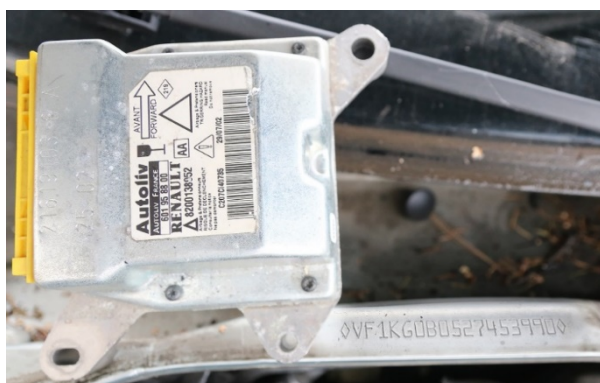
Obr. 18 - Řídicí jednotka SRS vozu Renault a vyjmutá deska.

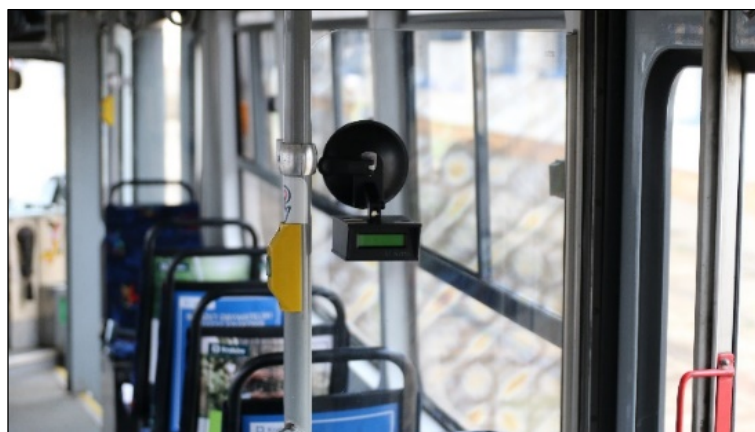
Obr. 3 – Widok urządzenia XL-Meter w tramwaju.
Fig. 3 – View of the XL-Meter device in the tram.

- 5 **Opóźniomierz XL-Meter Pro Beta** (firmy Inventure Automotive Electronics Inc.), który umożliwia rejestrację wartości przyspieszeń. Jako wynik pomiaru uzyskuje się nie tylko czasowy przebieg przyspieszenia, ale również wartość średniego pełnego opóźnienia hamowania (MFDD), prędkość początkową hamowania, drogę hamowania i czas hamowania. Opóźniomierz był zamocowany wewnątrz tramwaju do szyby przy środkowym wejściu (obr. 3).

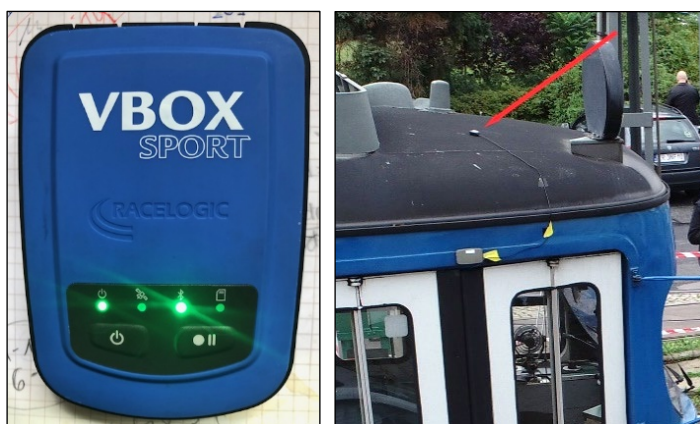
*Obr. 5 – VBox Sport (po lewej) i widok anteny urządzenia na dachu tramwaju (po prawej).
Fig. 5 – VBox Sport (left) and a view of the device's antenna on the roof of the tram (right).*

- 7 **VBox Sport** (firmy Racelogic), który umożliwia pomiar prędkości w zakresie 0,1–1800 km/h z dokładnością 1 km/h i częstotliwością próbkowania 20 Hz [1]. Urządzenie to znajdowało się na desce rozdzielczej motorniczego, a antena była założona na dachu tramwaju (obr. 5).

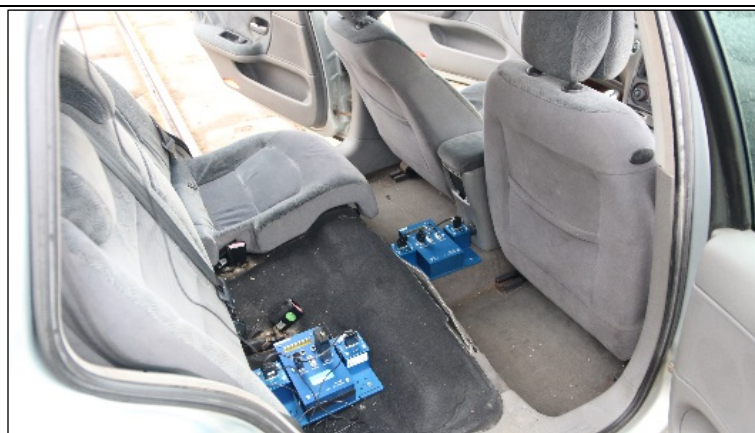
Obr. 6 – Położenie platform pomiarowych PicDAQ zamocowanych w samochodzie Renault.
Fig. 6 – Location of PicDAQ measurement platforms mounted in the Renault car.

W samochodzie Renault zostały zamontowane dwie platformy pomiarowe PicDAQ – jedna na miejscu tylnego siedziska po prawej stronie, a druga na podłodze w osi wzdłużnej pojazdu za środkiem masy (obr. 6).

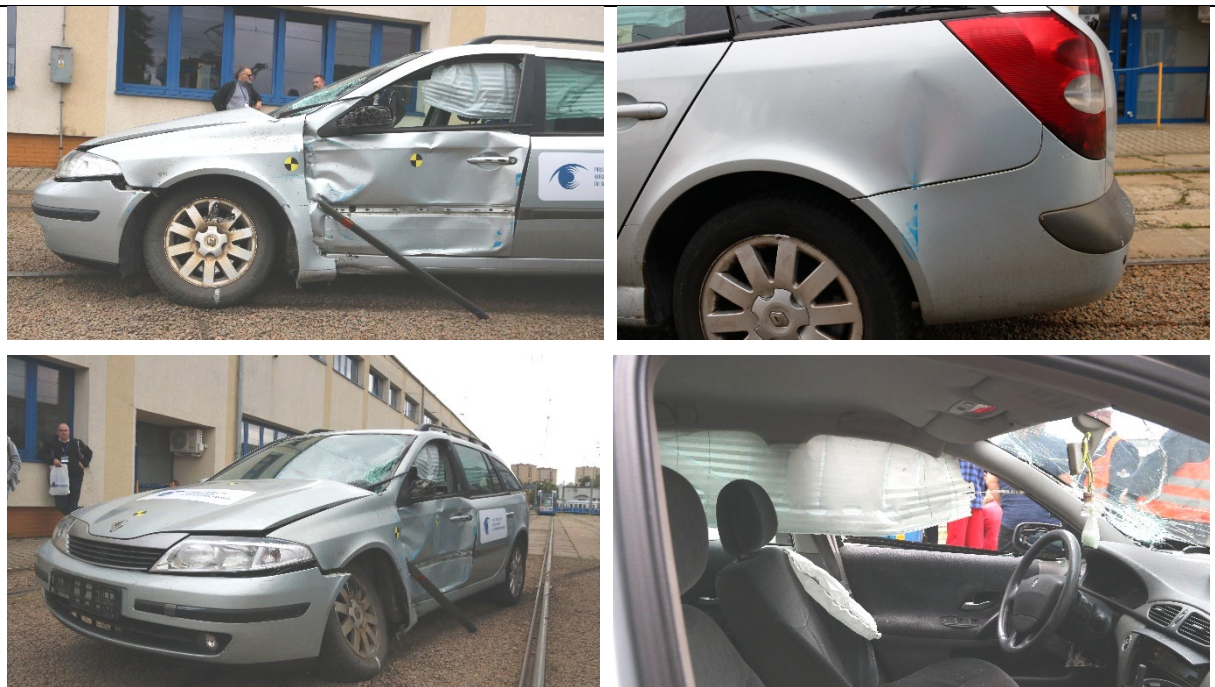
Obr. 13 – Uszkodzenia samochodu Renault.
Fig. 13 – Damage of the Renault car.

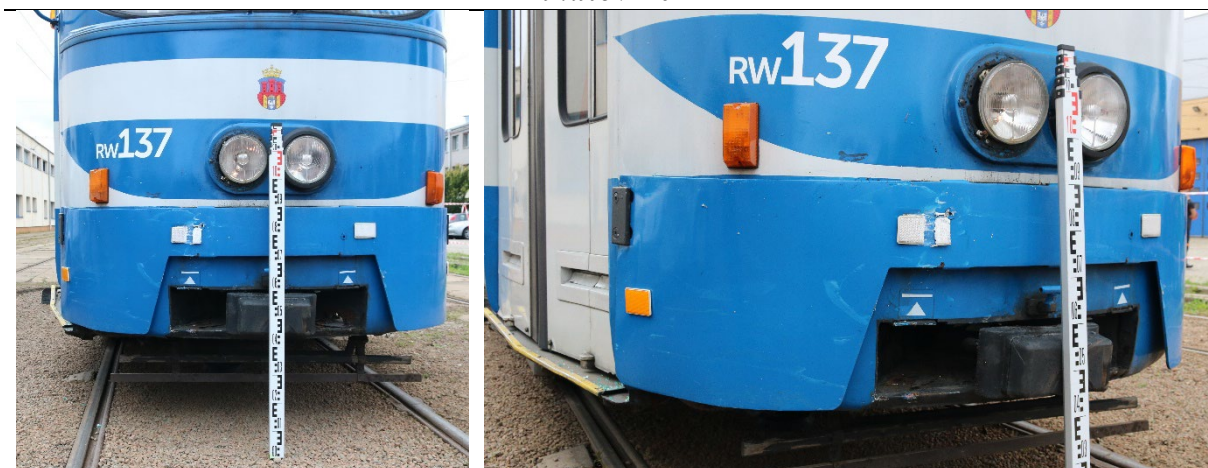
Obr. 15 – Uszkodzenia tramwaju.
Fig. 15 – Damage of the tram.

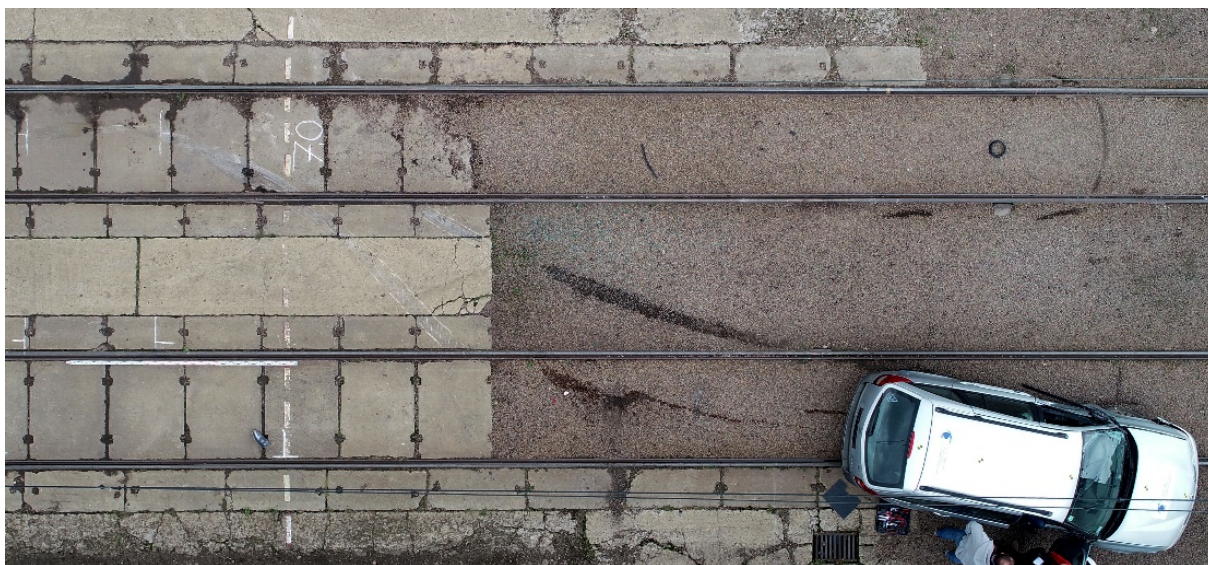
Obr. 16 – Ślady na nawierzchni torowiska.
Fig. 16 – Traces on the track surface.

Na miejscu zderzenia, na betonowych płytach umieszczonych pomiędzy torami ujawniono ślady zarysowań zaznaczone przez przednie koła samochodu Renault (obr. 16). Nieco dalej na powierzchni między torami znajdował się tłuczeń, na którym również widoczne były ślady powstałe w czasie pozderzeniowego ruchu samochodu. Ślady opon na betonowej części torowiska charakteryzowały się wyraźnymi prążkami pochodzące od bieżnika (obr. 17).

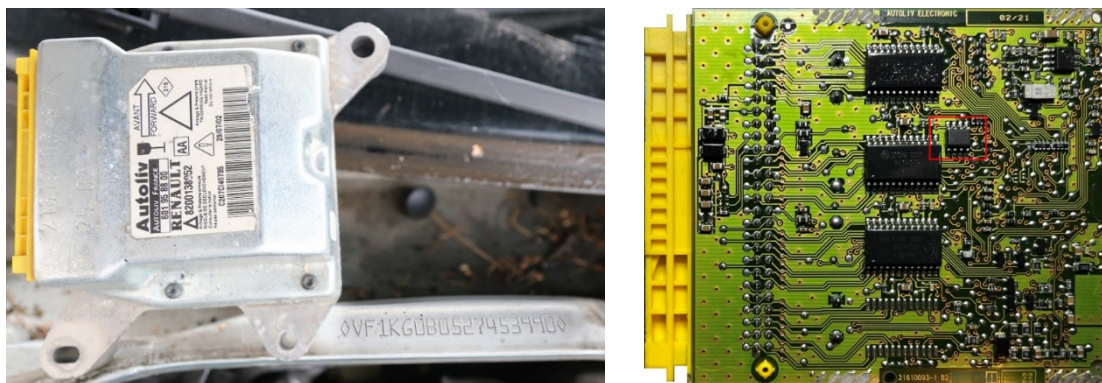
*Obr. 18 – Sterownik SRS samochodu Renault i wydobyta z niego płyta.
Fig. 18 – The SRS controller of the Renault car and the board extracted from it.*

Po wymontowaniu z samochodu modułu ACM wydobyto z niego płytę i wylutowano pamięć EEPROM (obr. 19), a następnie podjęto próbę odnalezienia informacji o zdarzeniu. Stwierdzono zgodność numeru VIN w sterowniku z numerem VIN samochodu. W pamięci zapisane zostało zdarzenie w postaci kodu błędu CRASH i kodu błędu otwarcia poduszek po lewej stronie (deployment of side airbags). Z tymi zapisami są jednak związane wyłącznie informacje o przebiegu samochodu – odczytana wartości 03050A odpowiada liczbie 197 898 stanowiącej przebieg pojazdu w [km]. Żadnych innych informacji nie udało się odnaleźć.

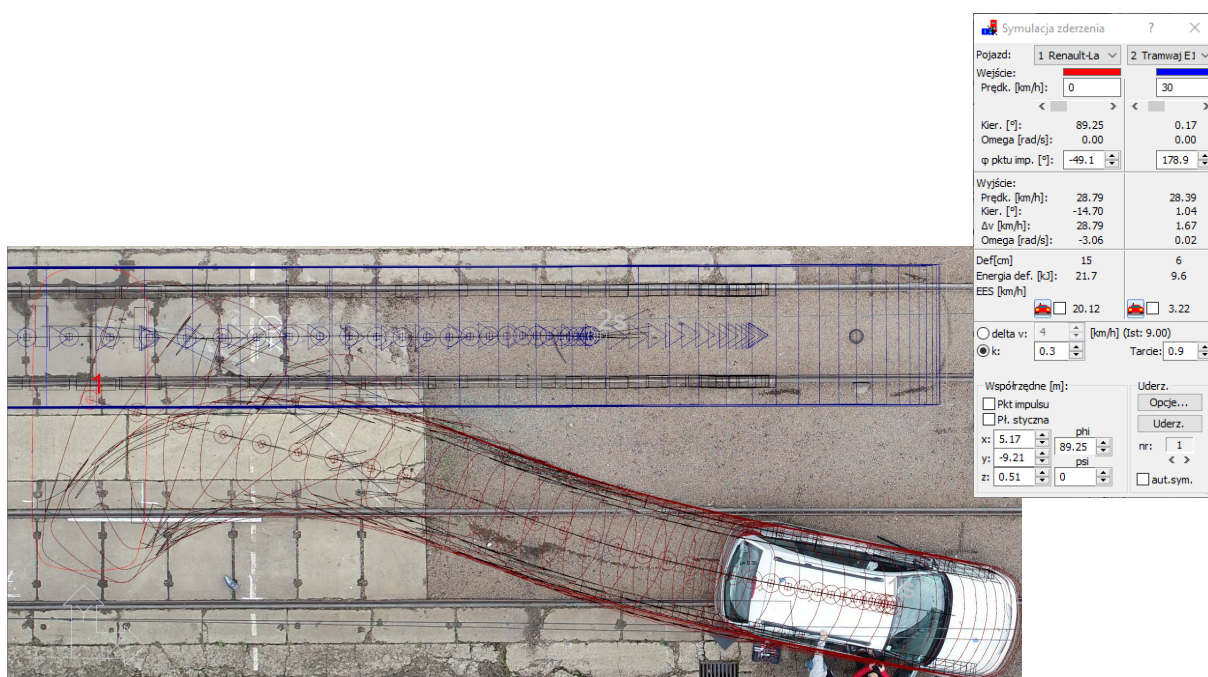
Obr. 19 – Symulacja ruchu pojazdów.
Fig. 19 – simulation movement of the vehicles.

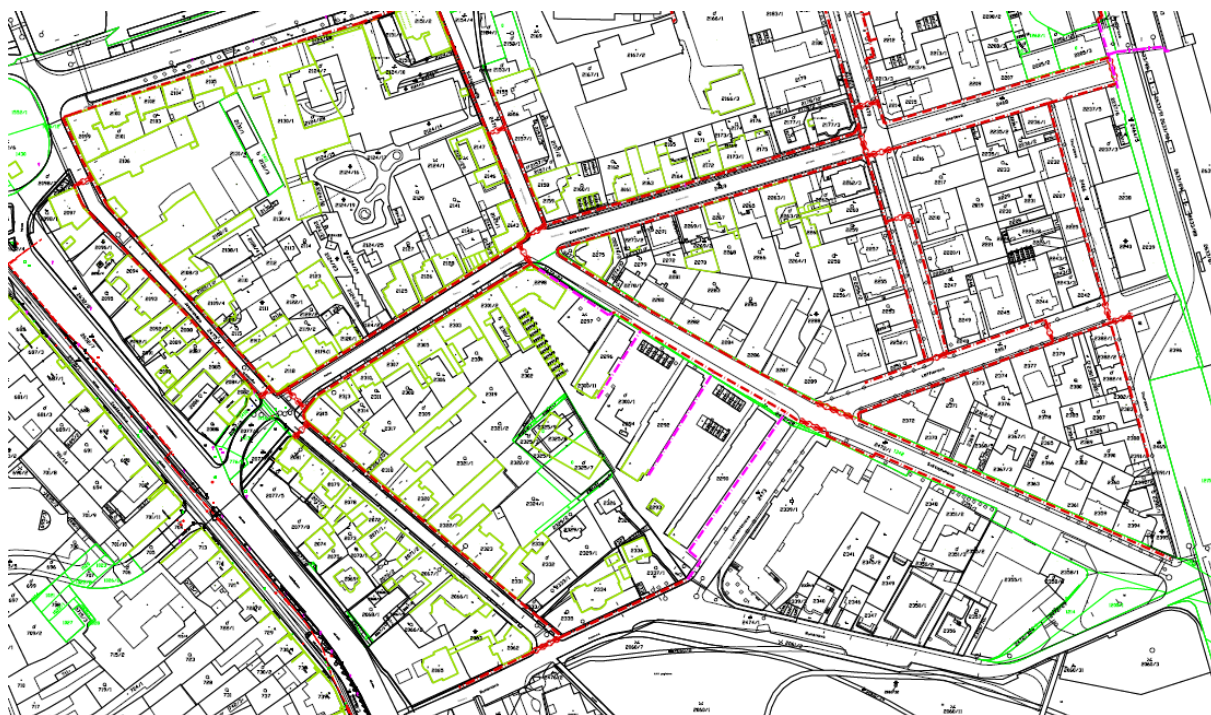
Obr. 1 – Príklad vyznačenia telekomunikačnej siete
Fig. 1 – An example of marking the telecommunication network

Vydaním nového zákona o elektronických komunikáciách (Zákon č. 452/2021 Z.z.) došlo k zavedeniu určitých pravidiel pri procese zriaďovania vecného bremena. Podobne, ako v predchádzajúcom zákone, podnik môže v nevyhnutnom rozsahu a ak je to vo verejnom záujme zriaďovať a prevádzkovať verejné siete a stavať a umiestňovať ich vedenia alebo ich iné časti na cudzej nehnuteľnosti alebo v cudzej nehnuteľnosti, a to za primeranú náhradu. Zriadené vecné bremeno umožňuje podniku uplatniť si osobitné práva, a to vstupovať v súvislosti so zriaďovaním, prevádzkovaním, opravami a údržbou vedení na cudziu nehnuteľnosť alebo do cudzej nehnuteľnosti ako aj vykonávať nevyhnutné úpravy pôdy a jej porastu, najmä odstraňovať a okliesňovať stromy a iné porasty ohrozujúce bezpečnosť a spoľahlivosť vedenia, ak to po predchádzajúcej výzve neurobil vlastník alebo užívateľ pozemku. Stavebný úrad posudzuje splnenie podmienok na uplatnenie vyššie uvedených práv podniku v územnom konaní o umiestnení stavby. Ak nedôjde k dohode medzi podnikom a vlastníkom nehnuteľnosti o výške primeranej náhrady, súčasťou návrhu na vydanie rozhodnutia o umiestnení stavby je znalecký posudok k navrhovanej výške primeranej náhrady za obmedzenie v obvyklom užívaní nehnuteľnosti. Právo vlastníka nehnuteľnosti na primeranú náhradu vzniká právoplatnosťou rozhodnutia o umiestnení stavby [3]. Podľa uvedených formulácií jednotlivých častí zákona bolo potrebné vyhotoviť znalecký posudok už k návrhu na vydanie rozhodnutia o umiestnení stavby, a to na základe projektovej dokumentácie. Na obr. 1 je znázornená projektovaná telekomunikačná sieť, na základe ktorej bol určený rozsah
