ExFoS - Expert Forensic Science

21. – 22. ledna 2025 MIKULOV, hotel Galant

**Úvahy znalce vedoucí k nepravdivému
znaleckému posudku**

Aleš Vémola

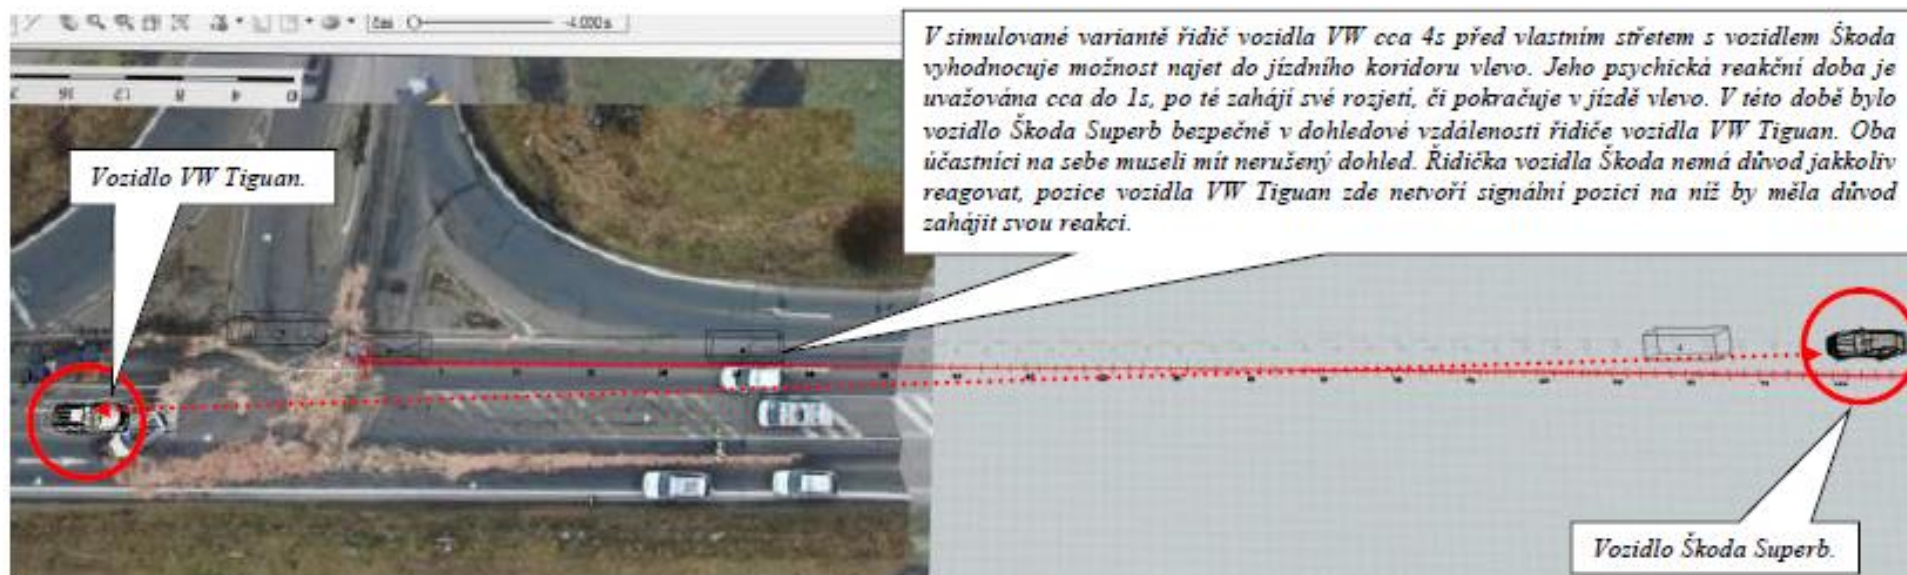
Obrázek 7 Okamžik fáze rozhodování se o možném najetí vlevo u řidiče vozidla VW Tiguan

Okamžik rozhodování se řidiče vozidla Tiguan o najetí vlevo, čas 4 s před střetem vozidel

Při 90 km/h 100 m!

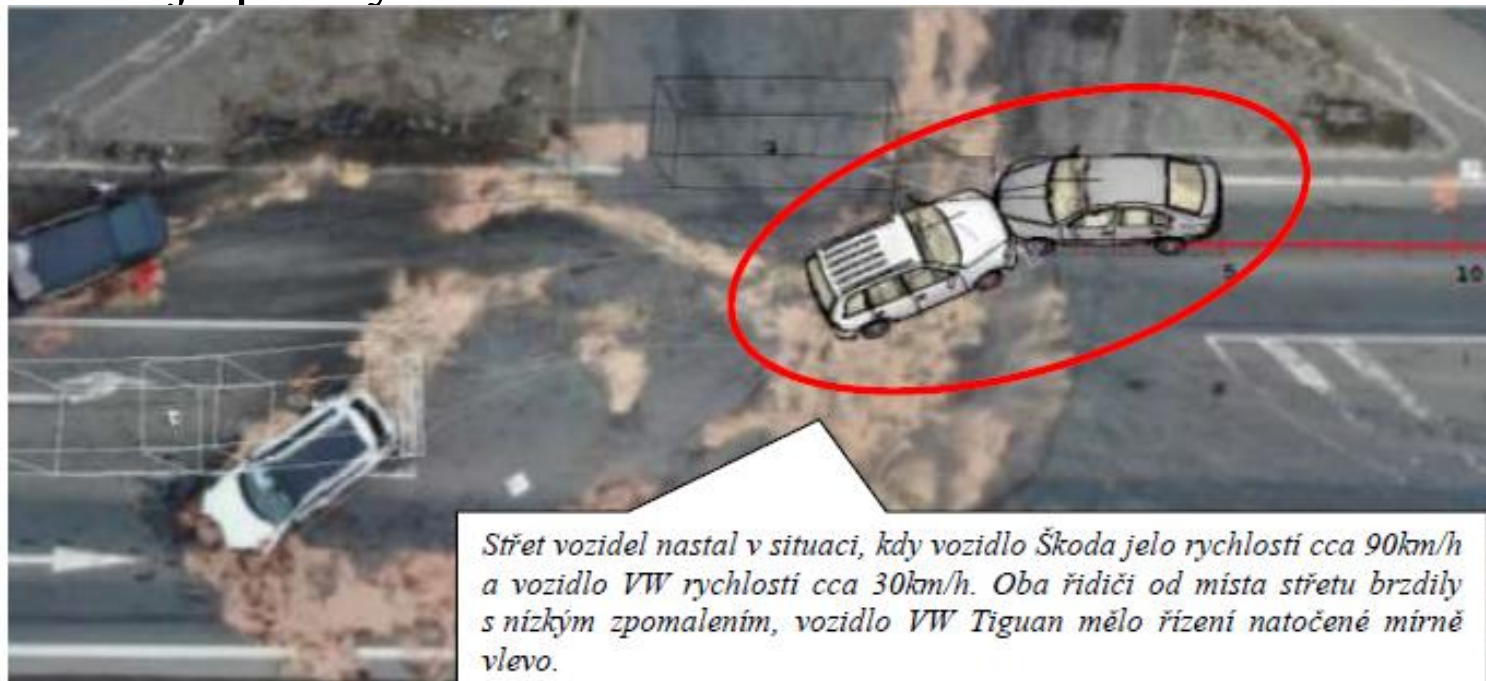
Střet vozidel je patrný z obrázku *10 Okamžik střetu vozidel*

Nárazovou rychlost obou účastníků nehodového děje určují takto:

Vozidlo Superb:

90 km/h ± 10 km/h

Vozidlo Tiguan:

30 km/h ± 5 km /h

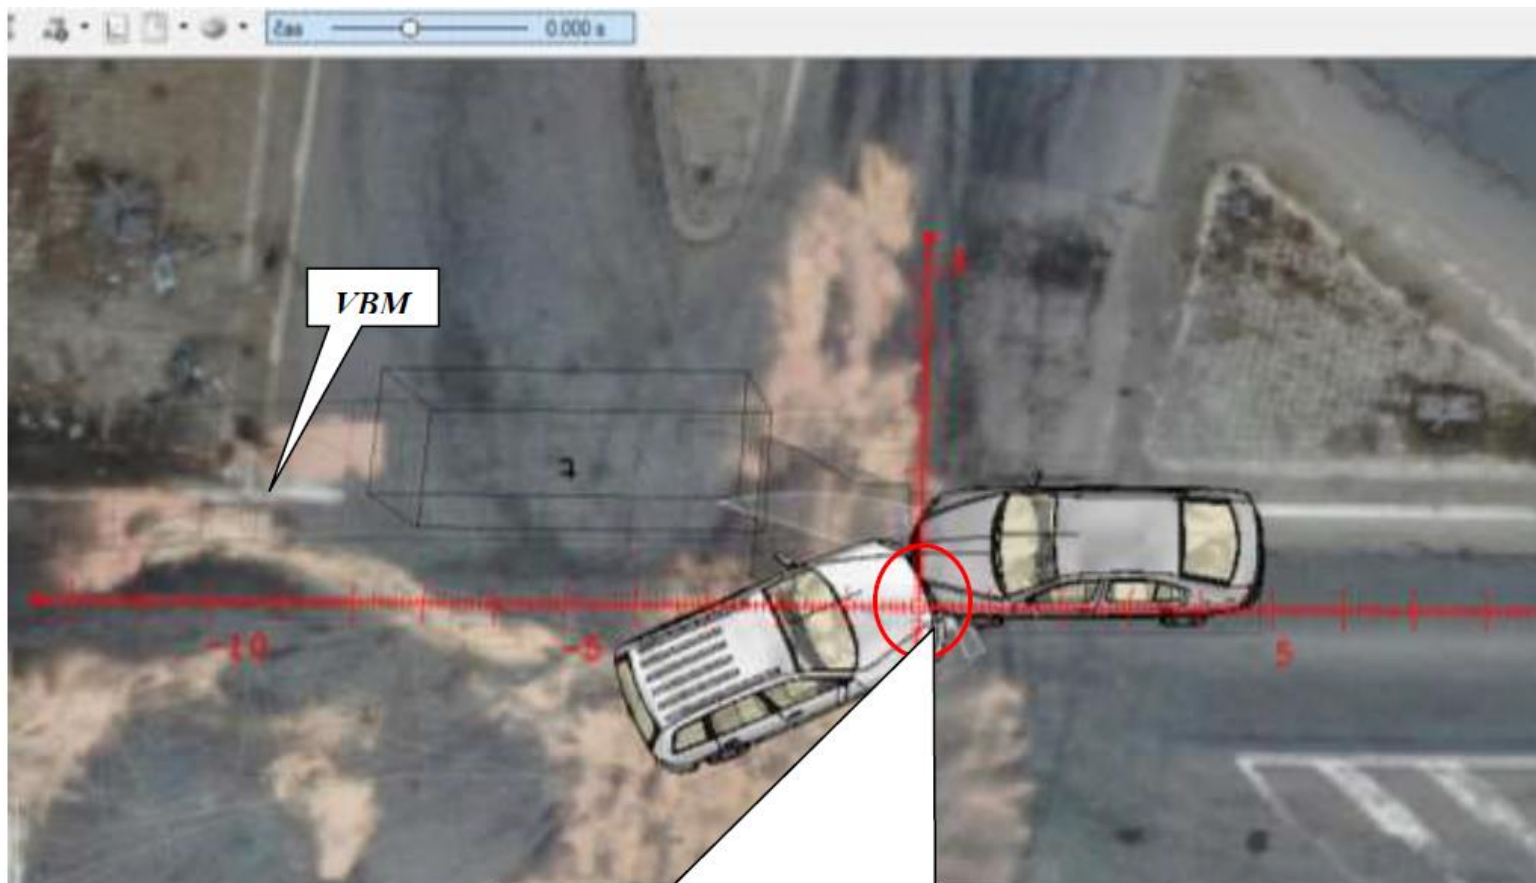
Oblast místa střetu leží cca 9,5 m před VBM ve směru příjezdu nehodového vozidla Superb a cca 1,7 m vlevo od pravého okraje vozovky v jízdním koridoru vozidla Superb. Toto ze simulace nehodového děje určené místo střetu je patrné z obrázku 12 *Místo střetu nehodových vozidel*

Oblast místa střetu určená ze zpracovaného modelu nehodového děje se nachází: 1,7m vlevo od pravého okraje vozovky ve směru jízdy vozidla Škoda a 9,5m před VBM.

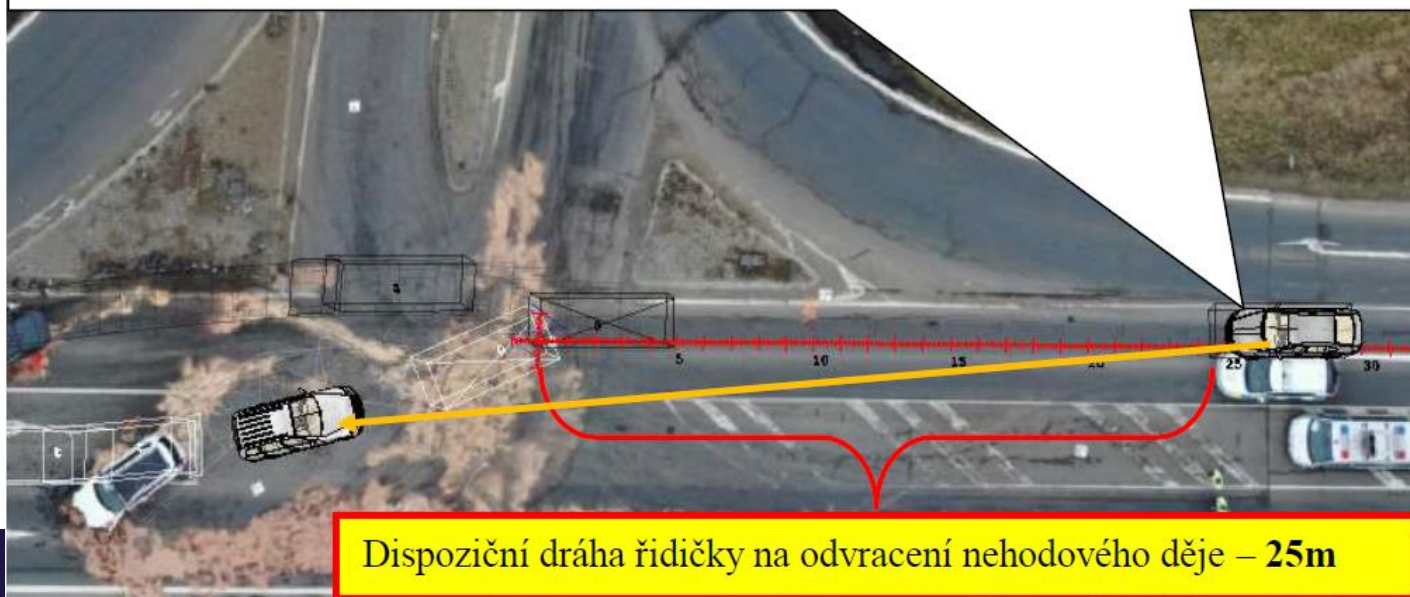
Z výpočtů je patrné, že kdyby řidička vozidla Superb jela v daném místě výchozí rychlostí **do 35 km/h**, tak by jí tato umožnila bezpečné nenáhlé odvracení nehodového děje na situaci, kdy by vozidlo Tiguan v daném místě najelo do její jízdní dráhy tak, že by měla dispoziční dráhu na odvracení střetu do 25 m.

Z výpočtu lze spolehlivě učinit závěr, že řidič vozidla Tiguan najetím do jízdního koridoru vozidla Superb vytvořil řidičce překážku náhlou a současně z technického hlediska neočekávanou. Pojem očekávání překážky je z technického hlediska omezen dobou, po níž je překážka druhému účastníkovi nehodového děje patrná, kdy tato byla řidičce vozidla Superb bezpečně patrná až 1 s před střetem, kdy tento čas leží na horní hranici reakční doby a je tak v podstatě neřešitelnou a neočekávatelnou situací pro řidiče.

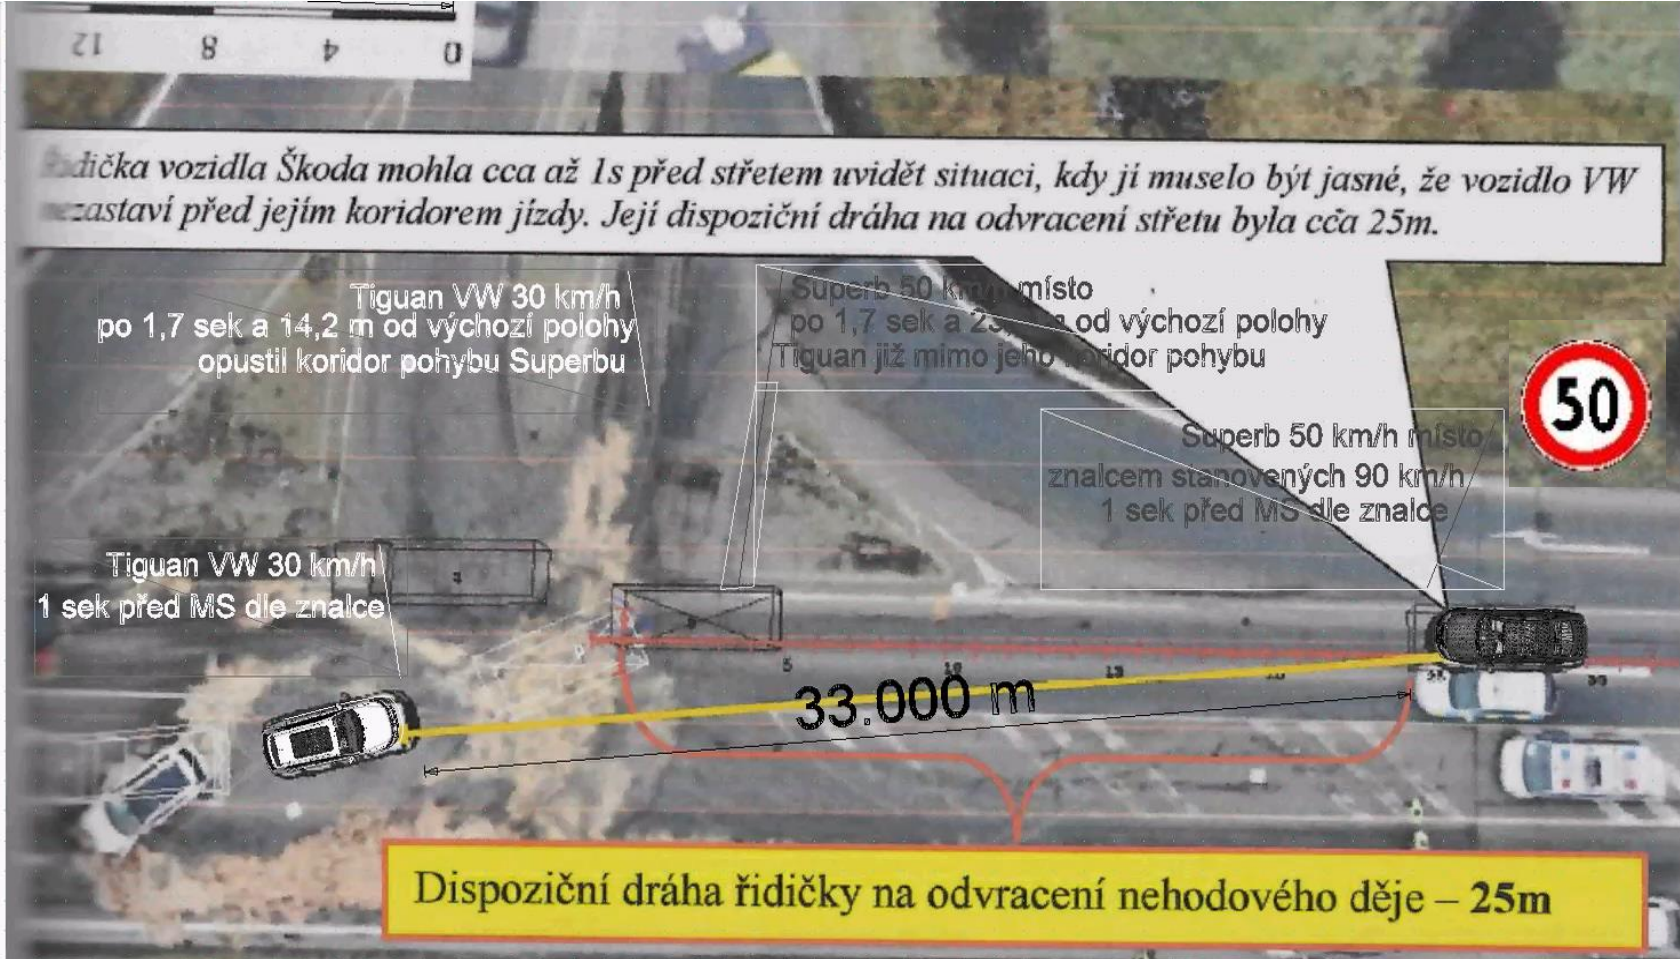
Možnost zabránění rychlostí jízdy Superbu **50 km/h** – v místě DN stanovenou!

t=0.000 s
v1=30.0 [km/h]
a1x=0.0 [m/s²]
a1y=0.0 [m/s²]
v2=50.0 [km/h]
a2x=0.0 [m/s²]
a2y=0.0 [m/s²]

Dráha(m):	14.18	23.63	m
Rychlost(km/h):	30.03	50.00	km/h

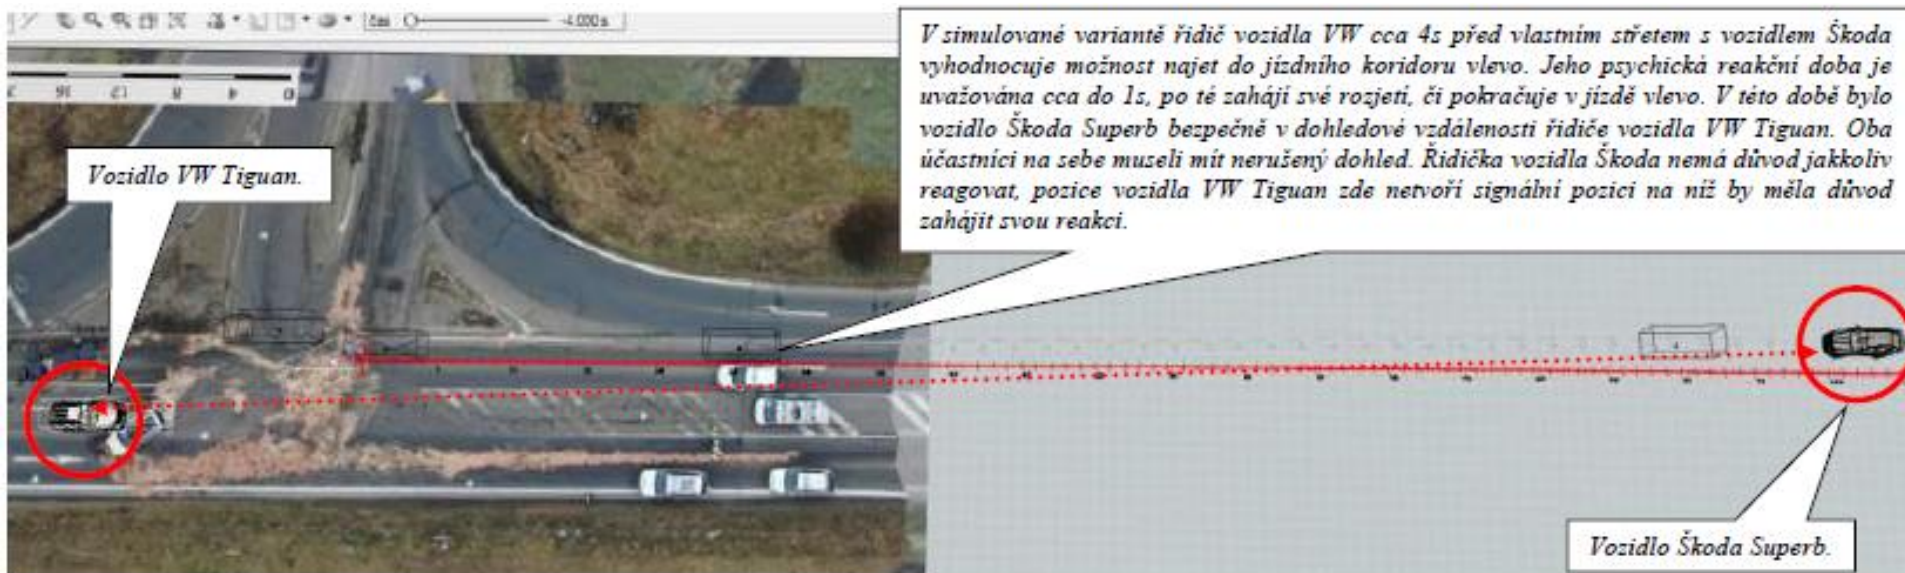
Obrázek 7 Okamžik fáze rozhodování se o možném najetí vlevo u řidiče vozidla VW Tiguan

Možnost zabránění rychlostí jízdy Superbu **50 km/h** — v místě DN stanovenou v okamžiku rozhodování se řidiče Tiguan o najetí vlevo — **4 s** před střetem!

Při 90 km/h 100 m!

Tiguan 30 km/h tj. 8,3 m/s za 4 s ujede dráhu 33,2 m!

Superb 50 km/h tj. 13,9 m/s za 4 s ujede dráhu 55,6 m!

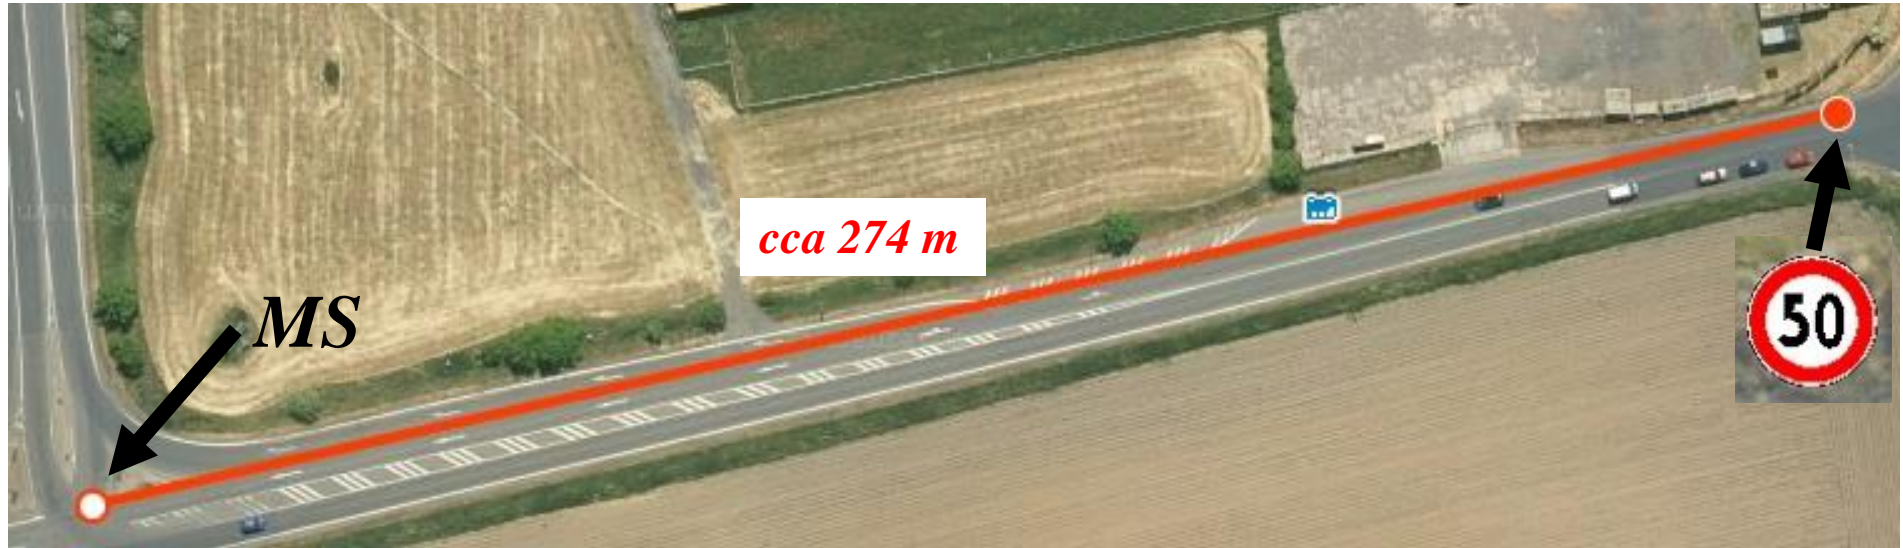
Možnost zabránění rychlostí jízdy Superbu **50 km/h** – v místě DN stanovenou v okamžiku rozhodování se řidiče Tiguan o najetí vlevo – **4 s** před střetem!

Přitom Superb měl jet cca **274 m** stanovenou rychlostí **50 km/h!**

Tiguan 30 km/h tj. 8,3 m/s za 4 s ujede dráhu 33,2 m!

Superb 50 km/h tj. 13,9 m/s za 4 s ujede dráhu 55,6 m!

Možnost zabránění rychlosti jízdy řidičky Superbu **50 km/h** – v místě DN stanovenou ve ZP zcela chyběla!

Příčinu DN je třeba spatřovat v rychlosti jízdy řidičky Superbu, nikoliv v odbočování řidiče vozidla Tiguan vlevo!
