PORUCHY PRŮMYSLOVÝCH PODLAH

Jan Pěňčík¹, Miloš Lavický², Pavel Schmid³

V současné době se lze při znalecké činnosti poměrně často setkat s případy porušených průmyslových podlah. V článku jsou popsány základní poruchy těžkých plovoucích podlah s postupem jejich možných oprav, včetně popisu nových trendů při jejich rekonstrukcích. V závěru článku je uveden příklad nevhodně provedené rekonstrukce těžké plovoucí podlahy s uvedenou analýzou příčin vzniku poruch.

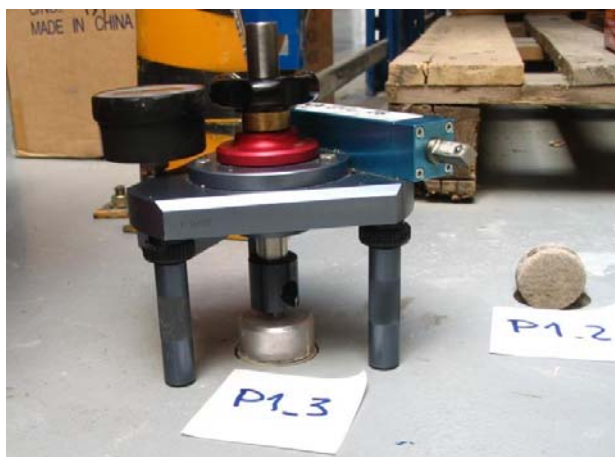
Obrázek č. 5 – Zkouška přídržnosti pomocí odtrhoměru DYNA Z6

První příčinou vzniku poruchy byl identifikován pomocí zkoušek přídržnosti nekvalitní spojovací můstek mezi penetračním nátěrem Lena P100 a nosnou polymerbetonovou vrstvou Lena P130. Zkoušky přídržnosti byly prováděny dle metodiky [5] na válcových tělesech Ø50 mm. Válcová tělesa byla připravena jádrovým diamantovým vrtákem. Při zkouškách přídržnosti byl použit odtrhoměr DYNA Z6. Uspořádání zkoušky přídržnosti je zobrazeno na Obrázku 5 a 6. Experimentálně zjištěná kohezni pevnost se pohybovala v intervalu 0.03 MPa až 0.96 MPa, což je ve smyslu ČSN 744505 čl. 3.8.3 nedostatečné a nevyhovující (normou požadovaná hodnota kohezni pevnosti je 1.50 MPa).

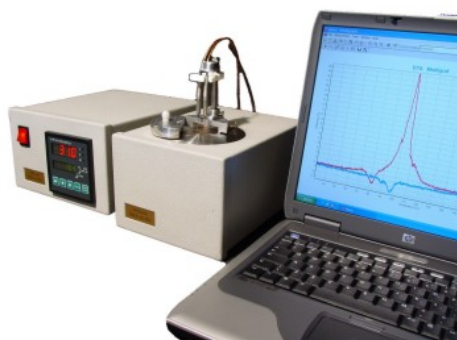
Obrázek č. 7 – Měřící zařízení diferenční termické analýzy DTA 551 Ex

Třetí a s největší pravděpodobností nejdominantnější příčinou vzniku poruchy bylo špatné dávkování plniva, tj. křemičitého písku ISG. Pravděpodobně nebyl dodržen poměr mísení 12:1, resp. 14:1, uváděný v materiálovém listě materiálu Lena P130 pro mocnost vrstvy 8-13 mm, resp. 15-30 mm. Bylo tedy použito více plniva a méně pojiva. Ke stanovení množství plniva a pojiva v použité směsi byla použita diferenční termická analýza⁴ [6].
