## **Šíření a zkoumání příčin požárů**

### **2 Požár automobilu ŠKODA OCTAVIA:**

## **10 Příčiny požáru automobilu zn. PEUGEOT 307 v garážích Poslanecké sněmovny.**

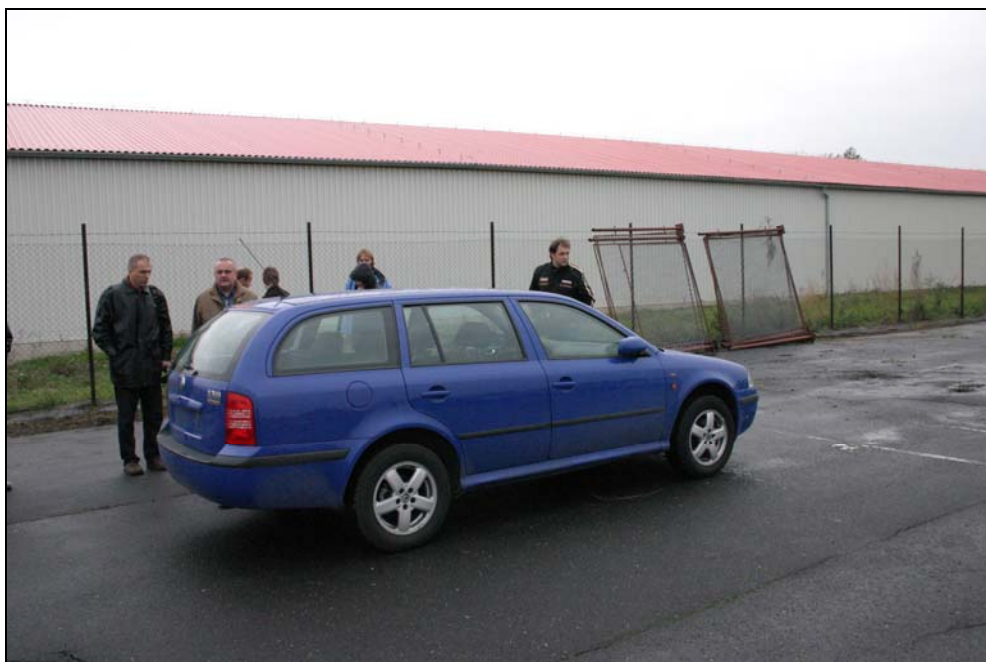
**Obrázek 10 -** *Automobil ŠKODA OCTAVIA 1.9 TDi, 4x4 použitý pro technický experiment.*

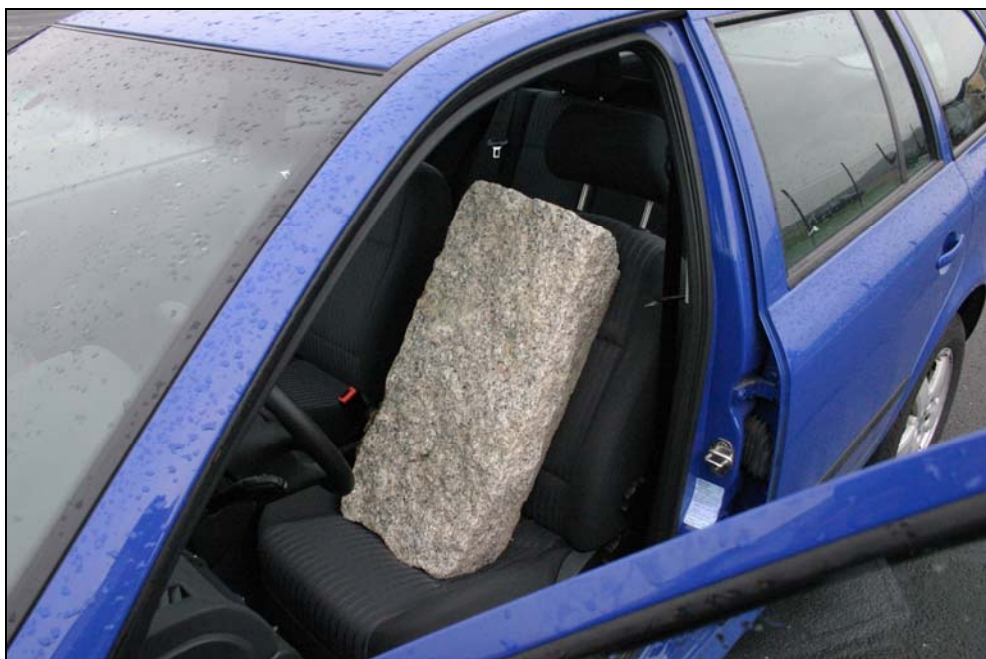
**Obrázek 11 -** Kamenný kvádr o hmotnosti 80 kg imitující sedícího řidiče. Úkolem bylo ověřením možné deformace opěradla vzniklým požárem.

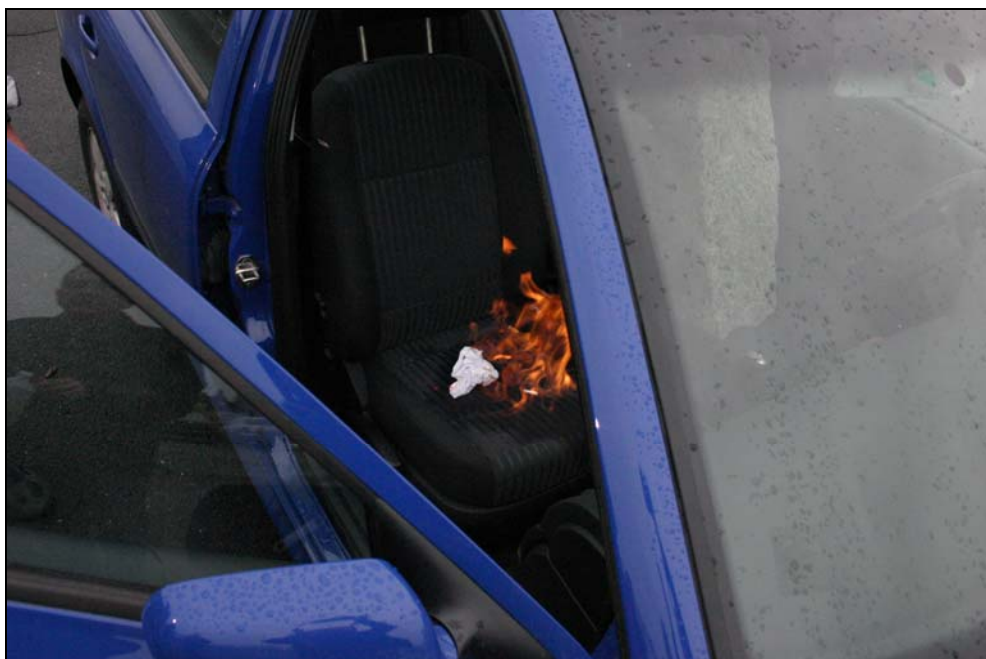
**Obrázek 13 -** *Vznik zahoření v místě sedáku spolujezdce po aplikaci ½ litru lihu. Čas založení požáru 11:45:34 hod.*

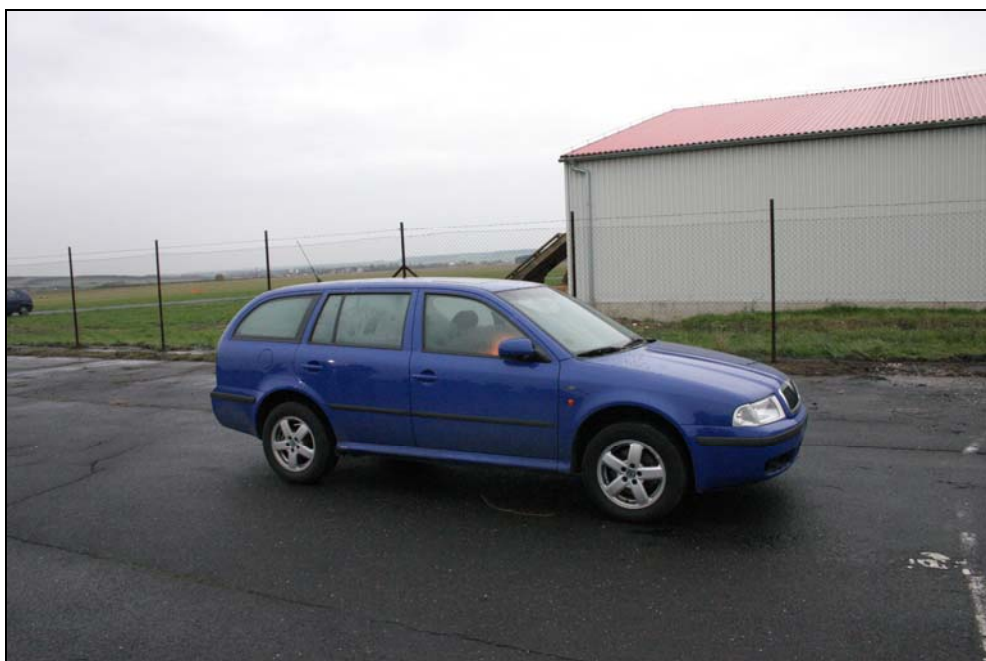
**Obrázek 14 -** *Stav hoření po době cca 1 minuty. Po uplynutí cca 4 min. došlo k samouhašení požáru vlivem nedostatku kyslíku ve vnitřním prostoru automobilu.*

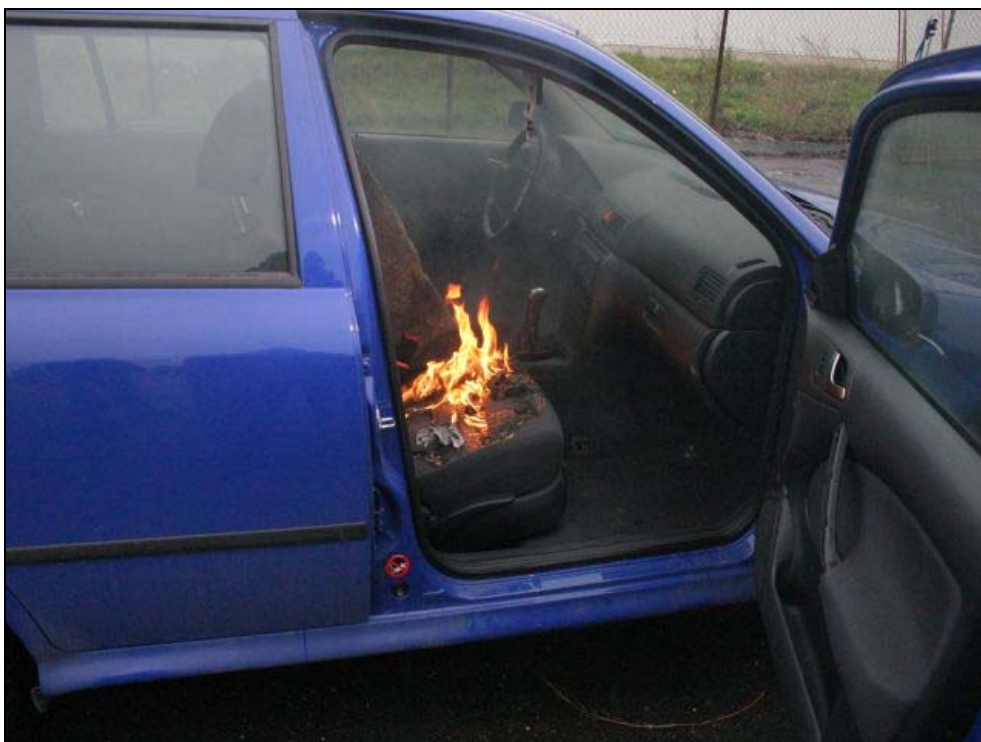
*Obrázek 15 - Stav opětovného rozhoření po otevření dveří. Provedeno následné uhašení požáru.*

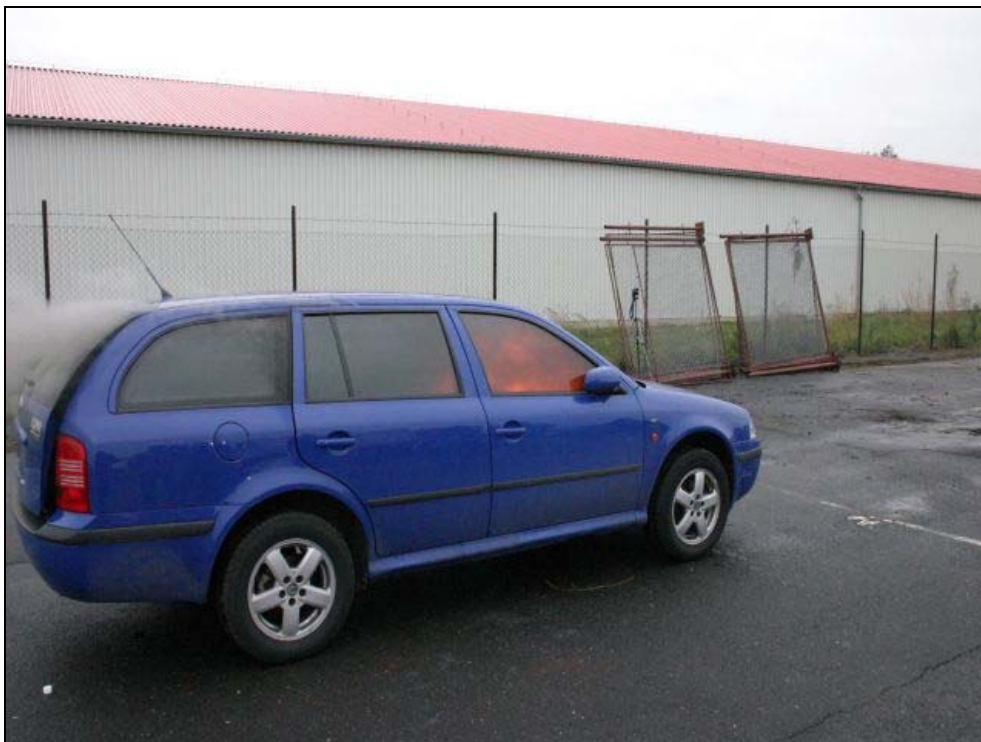
**Obrázek 16 -** Stav hoření uvnitř automobilu – pootevřené zadní výklopné dveře.

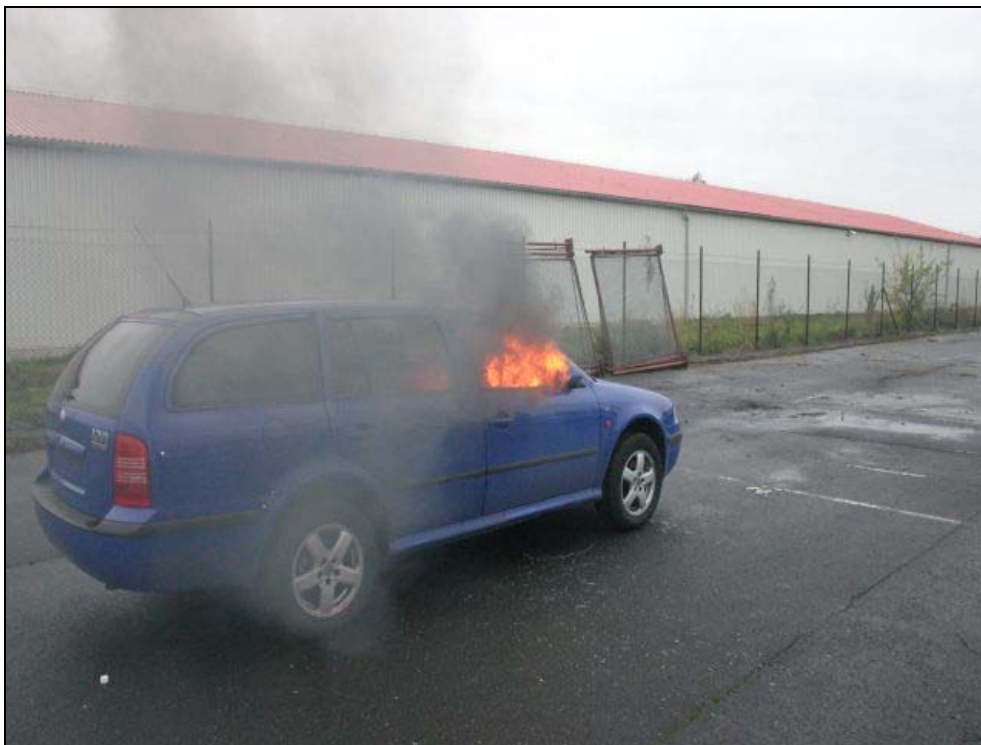
**Obrázek 18 -** *Hoření uvnitř automobilu za současného uzavření všech dveří.*

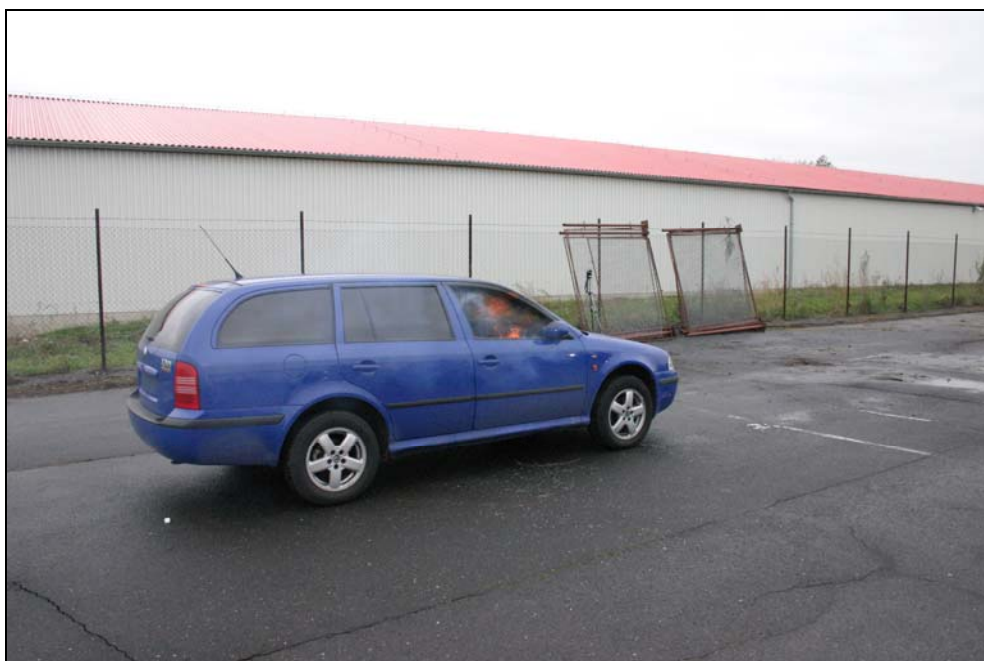
**Obrázek 19 -** *Po době 3 minut hoření došlo k výraznému útlumu plamene s projevem občasného vyšlehnutí plamene z otvoru okna a to zejména následkem hoření obvodového těsnění a výplně dveří.*

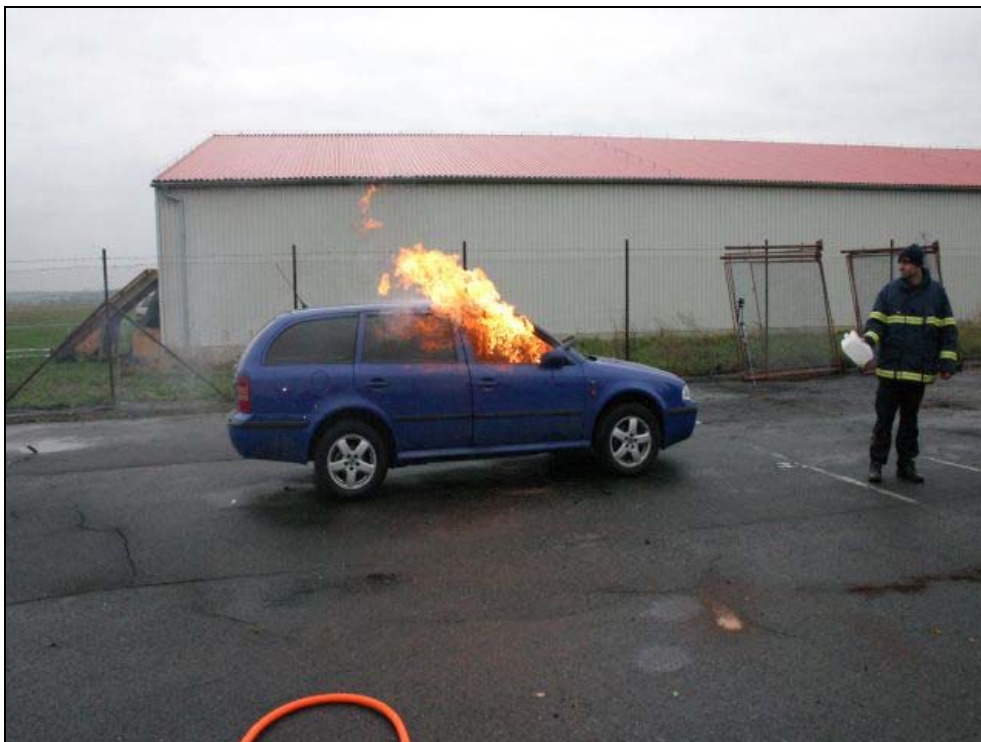
**Obrázek 22 -** *Intenzita požáru po aplikaci 5 litrů benzinu, které po zapálení předcházela okamžitá detonace dosahující vyšlehnutí plamene do strany v délce cca 3 metrů za současného otevření levých předních dveří, které před zážehem byly pootevřené.*

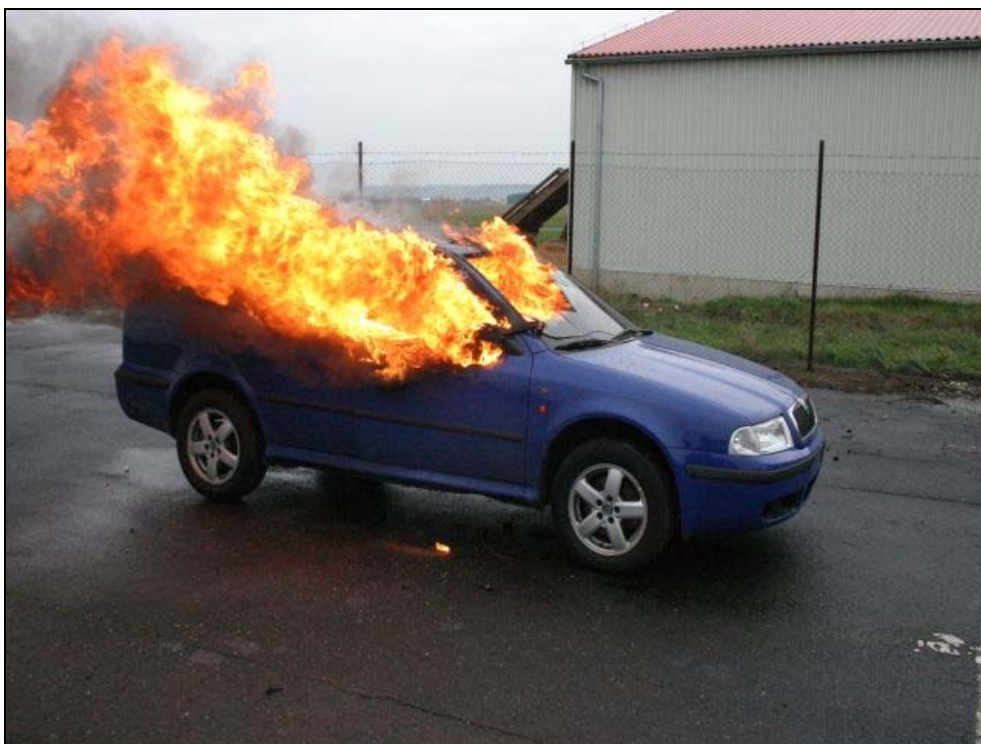
**Obrázek 23 -** *V době po 1:40 minut od zapálení došlo k destrukci čelního skla, střešní sklo a skla ostatních dveří byly nadále celistvé.*

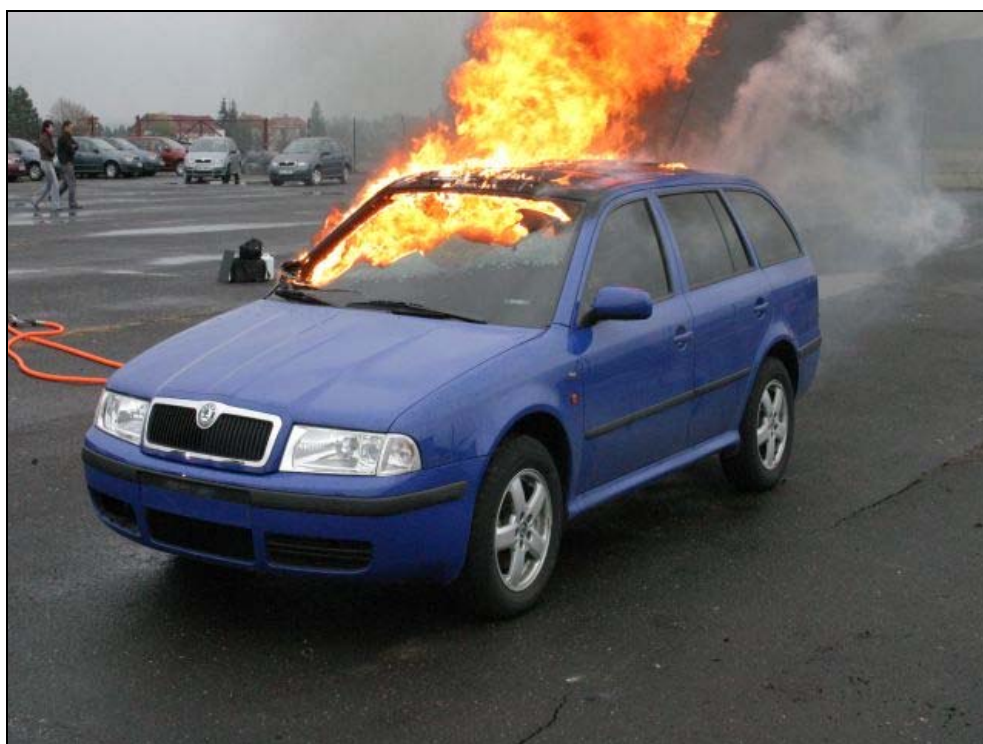
*Obrázek 24 - Stav rozšíření požáru po 2:50 minut po jeho iniciaci. V daném čase se zvětšil otvor v čelním skle a nastala destrukce stropního okna.*

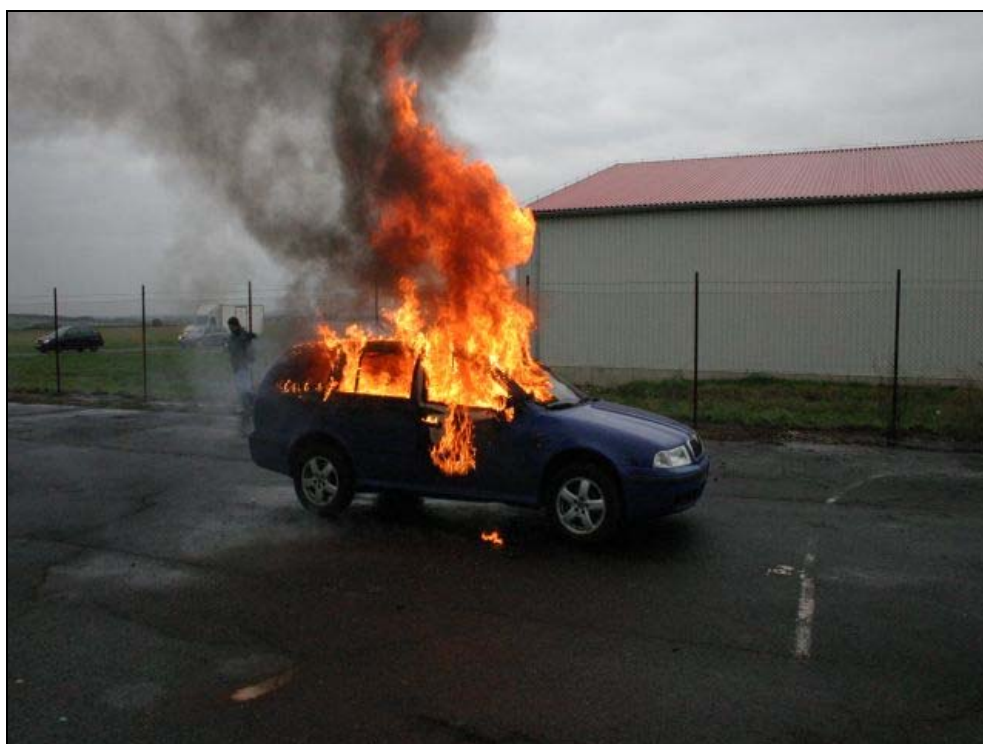
*Obrázek 25 - Stav hoření po 3:15 minut po zapálení. V tomto čase nastala destrukce okna pravých zadních dveří.*

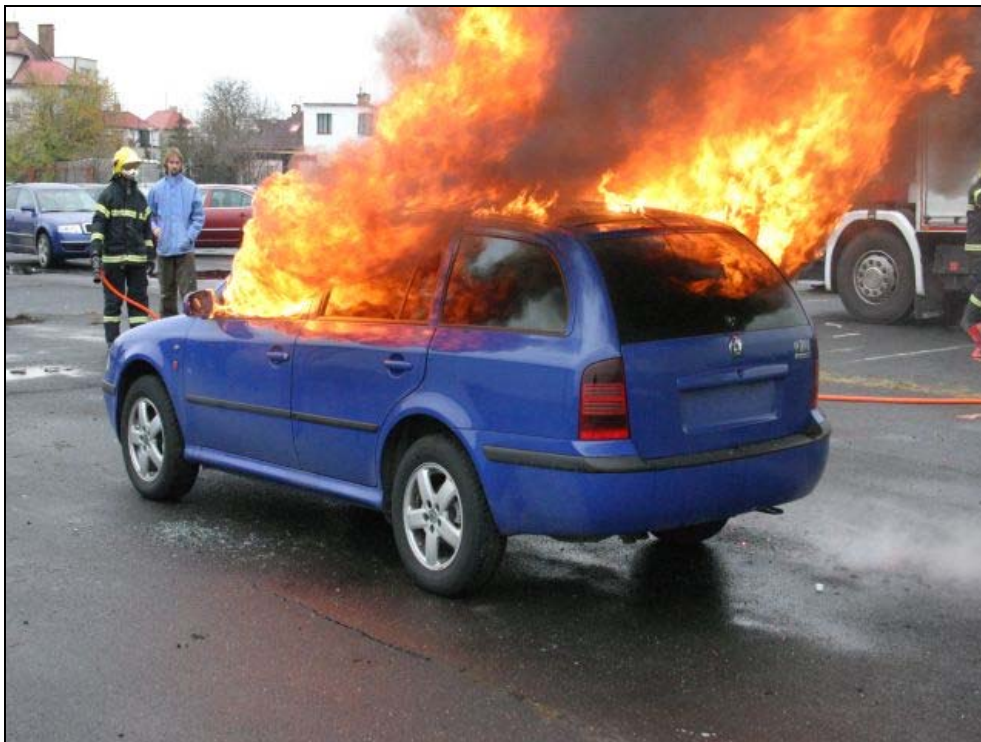
**Obrázek 26 -** Stav hoření po 4 minutách od zapálení. V této době hoření došlo u automobilu k destrukci okna levých předních dveří.

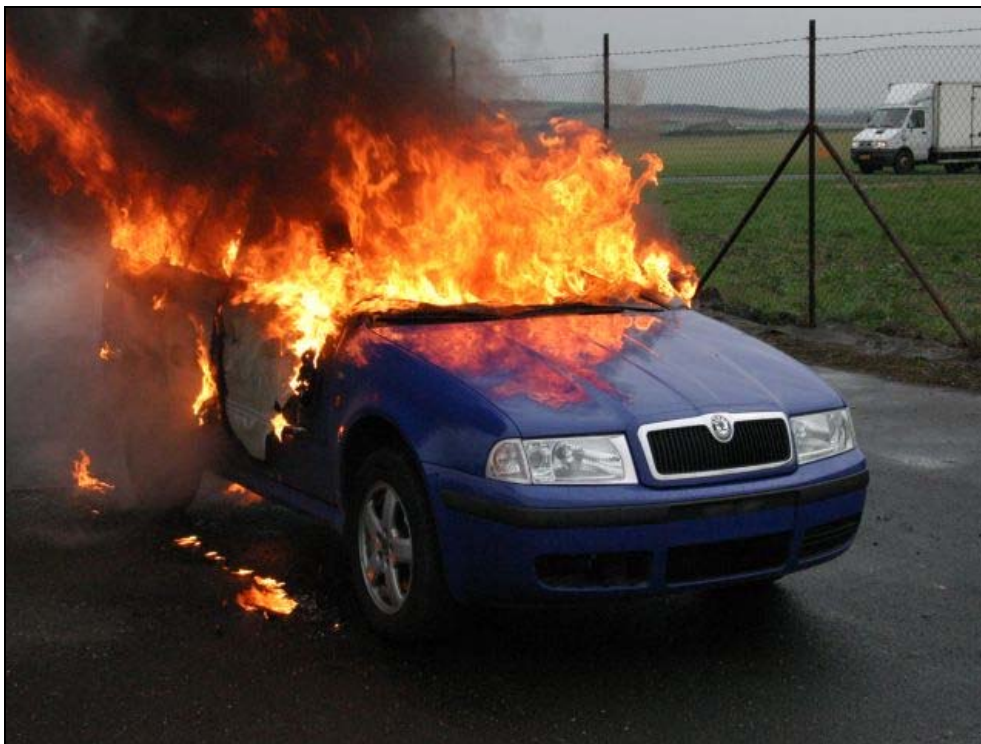
**Obrázek 27 -** Stav hoření po 6 minutách od zapálení. V této době hoření došlo k destrukci zasklení bočních dveří u automobilu.

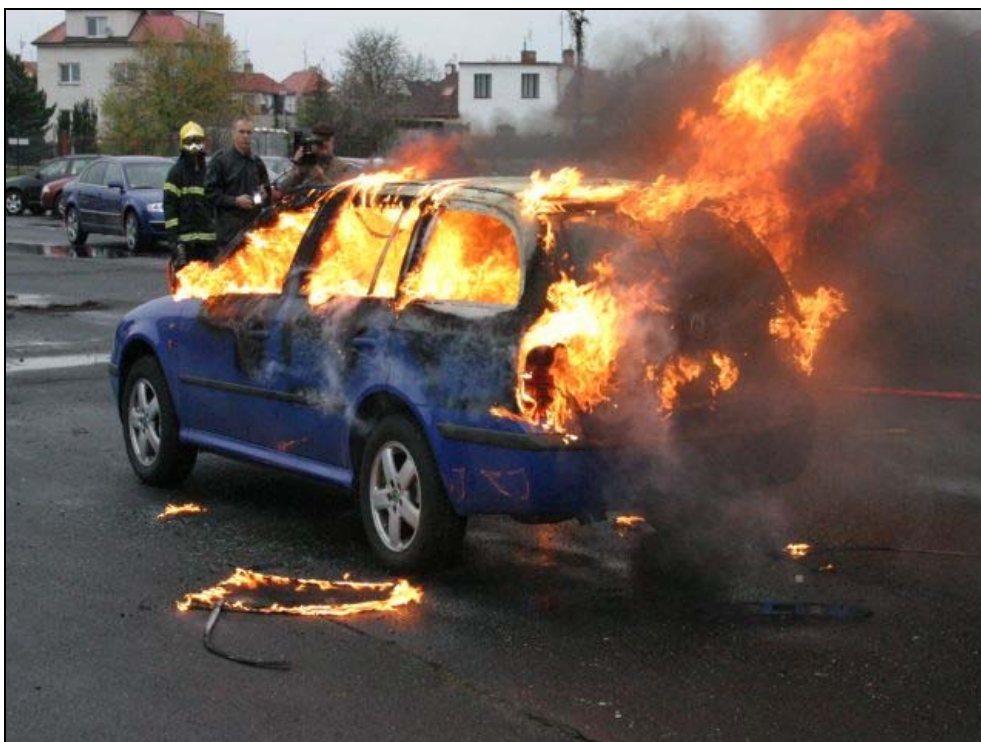
**Obrázek 28 -** Stav hoření ve stejné době 6 minut po zapálení kdy došlo k oddělení (vypadnutí) bočního okna „D“ sloupku karosérie. Dále se zjišťuje hoření v místech koncových svítilen tak i kolem výklopných dveří.

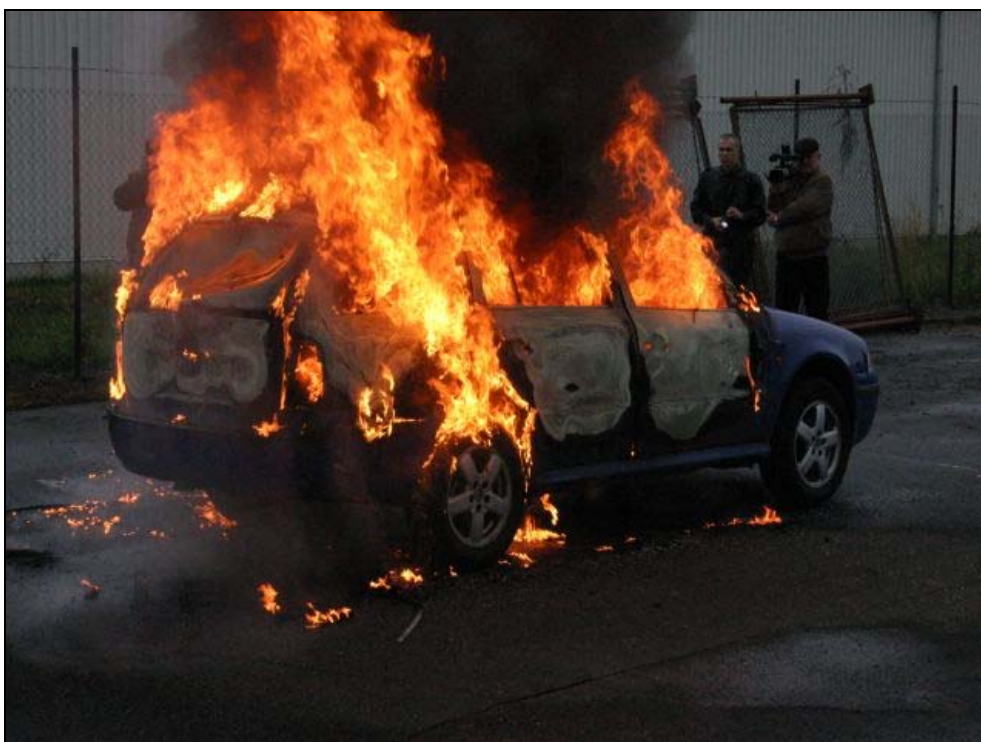
**Obrázek 29 -** Čas 8:10 minut od zapálení, kdy se zjišťuje počátek hoření pravé zadní pneu, která je dosud stále nahuštěná. Sklo zadních výklopných dveří je stále celistvé. Zjišťuje se oddělení krytů koncových svítilen, které dohořívají spolu s oddělenými plastovými díly na zemi.

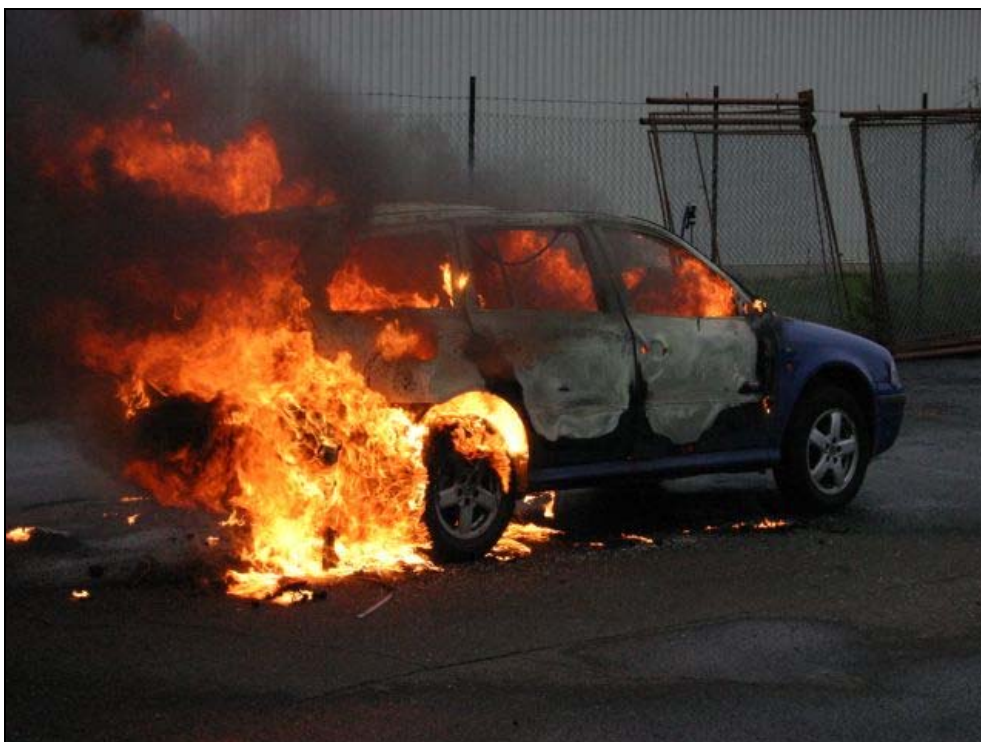
**Obrázek 30 -** *V době 9:40 minut od zapálení dochází k hoření vytékajícího paliva z nádrže a k destrukci skla zadních výklopných dveří. Pneu pravého zadního kola je dosud stále nahuštěná. V přední části čelního skla se výrazně snížila intenzita hoření.*

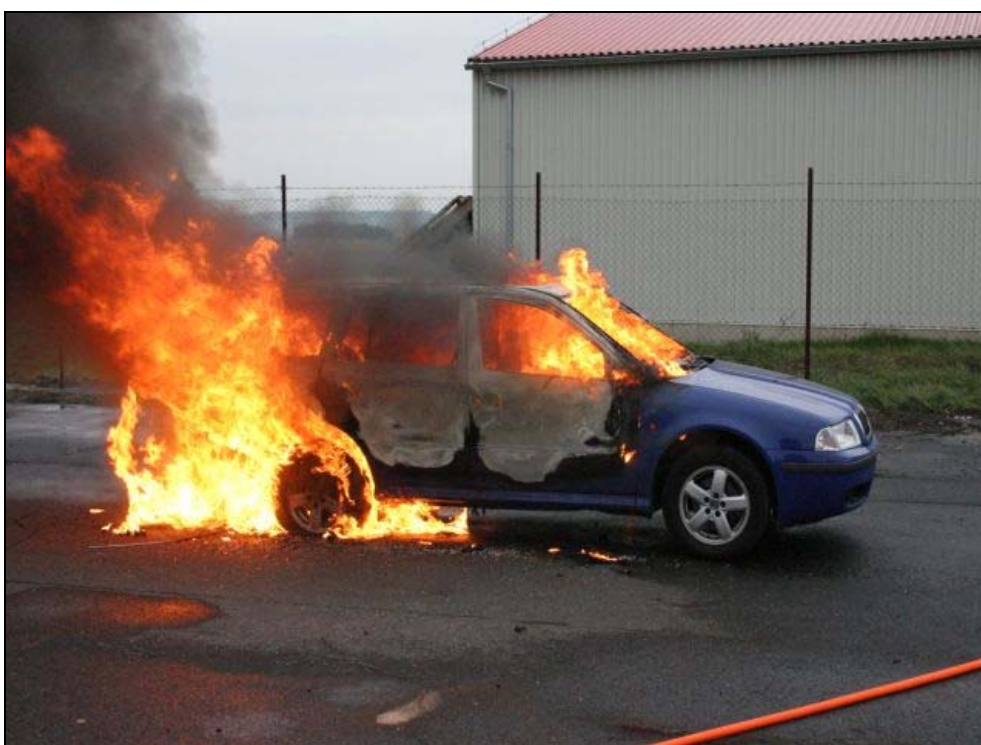
**Obrázek 31 -** *V době 10:30 minut od zapálení dochází k explozi pneu pravého zadního kola vyznačující se zvukově s okamžitým nárůstem intenzity hoření. V místě přístrojové desky se zvýšila intenzita hoření.*

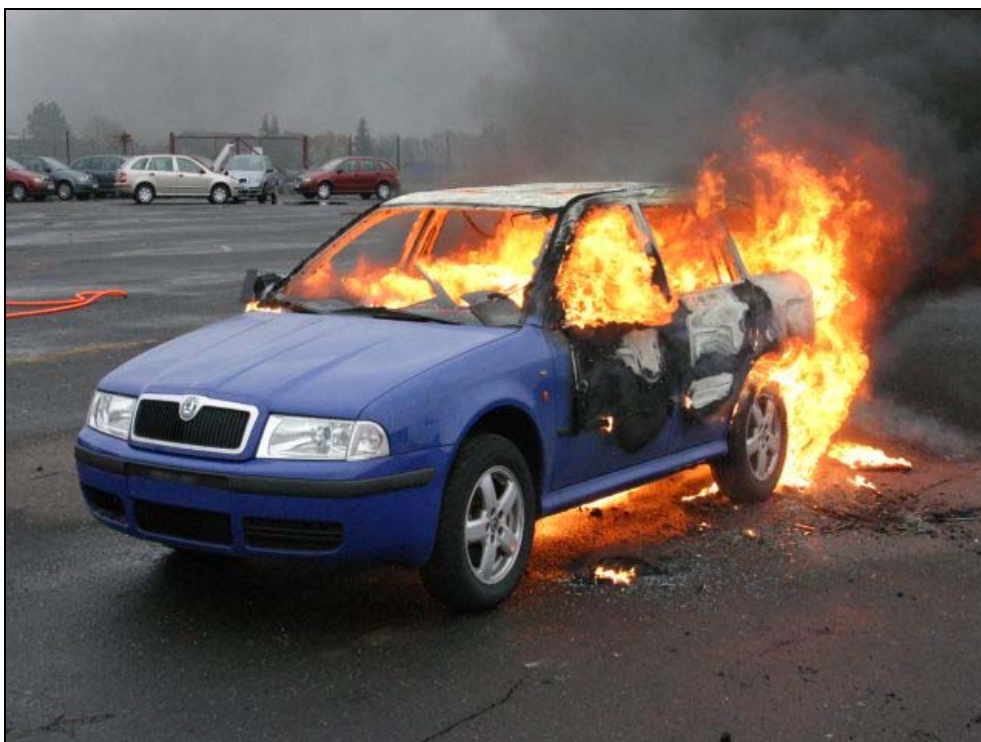
**Obrázek 32 -** *V době 11 minut od zapálení se zjišťuje počátek hoření pneu levého zadního kola. Značná intenzita hoření se zjišťuje pod vozidlem zejména v místě za zadní nápravou.*

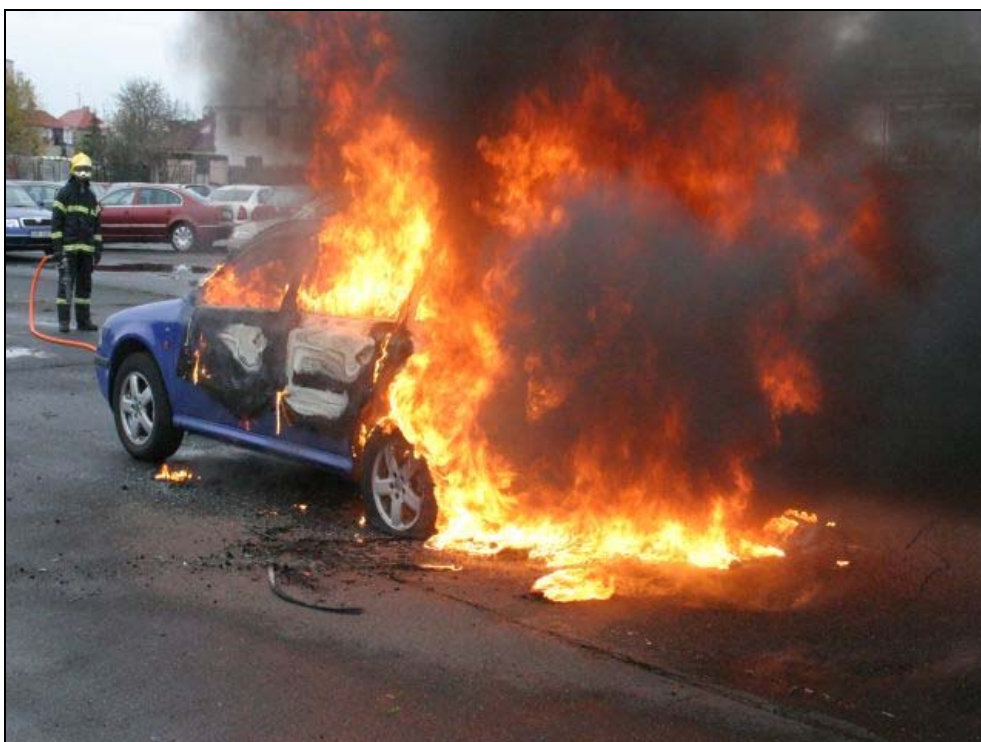
**Obrázek 33 -** *V době 13 minut od zapálení dochází k explozi pneu levého zadního kola vyznačující se zvukově s okamžitým nárůstem intenzity hoření a to vlivem tzv. vzduchové injekce.*

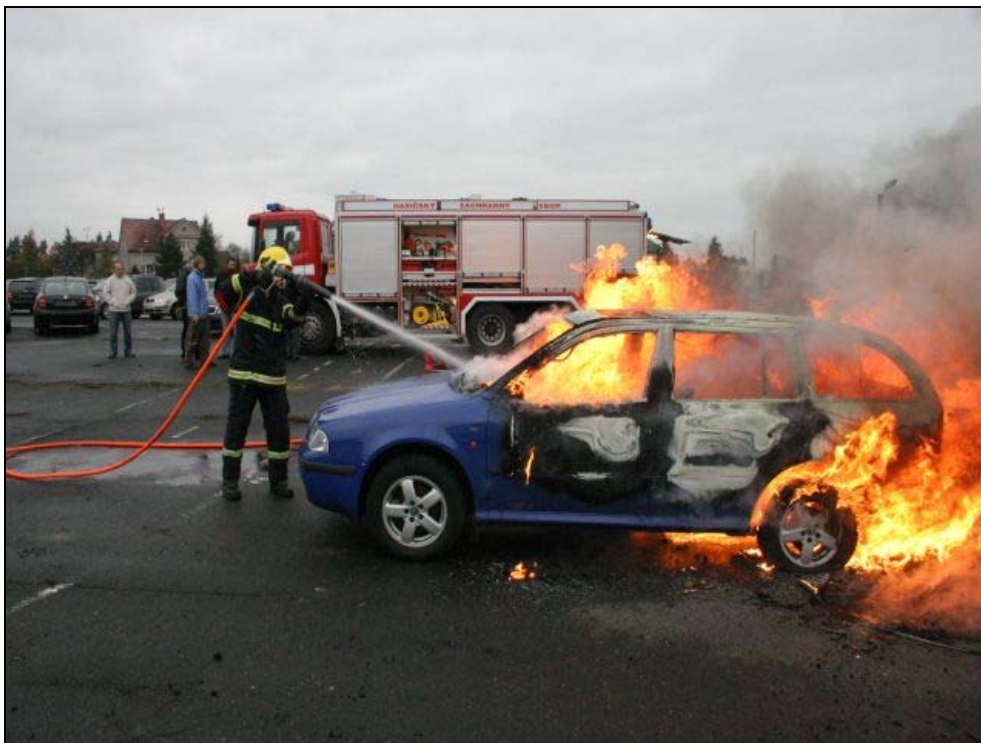
*Obrázek 34 - V době 13:30 minut od počátku zapálení dochází k uhašení požáru.*

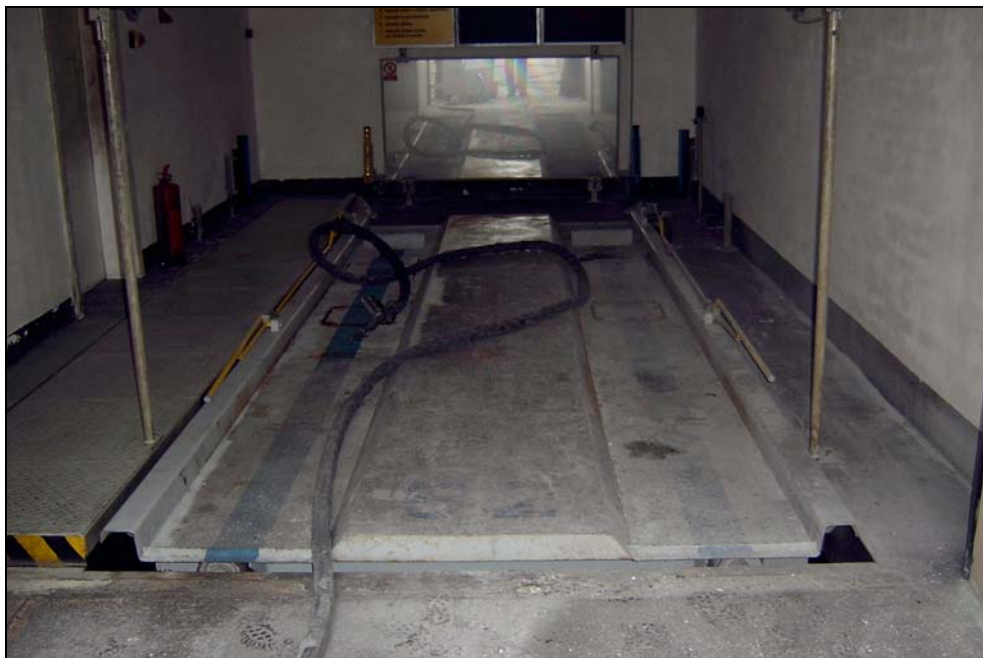
*Obrázek 39 - Paleta na kterou najede garážované vozidlo, které se po příkazu garážovou kartou automaticky přesune do volné kóje podzemní garáže. Stejnou kartou se vozidlo přivolá do prostoru výjezdu.*
