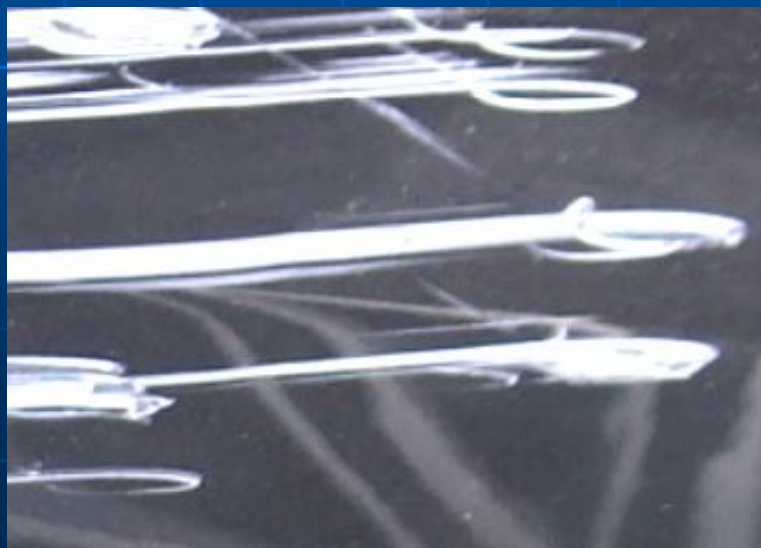
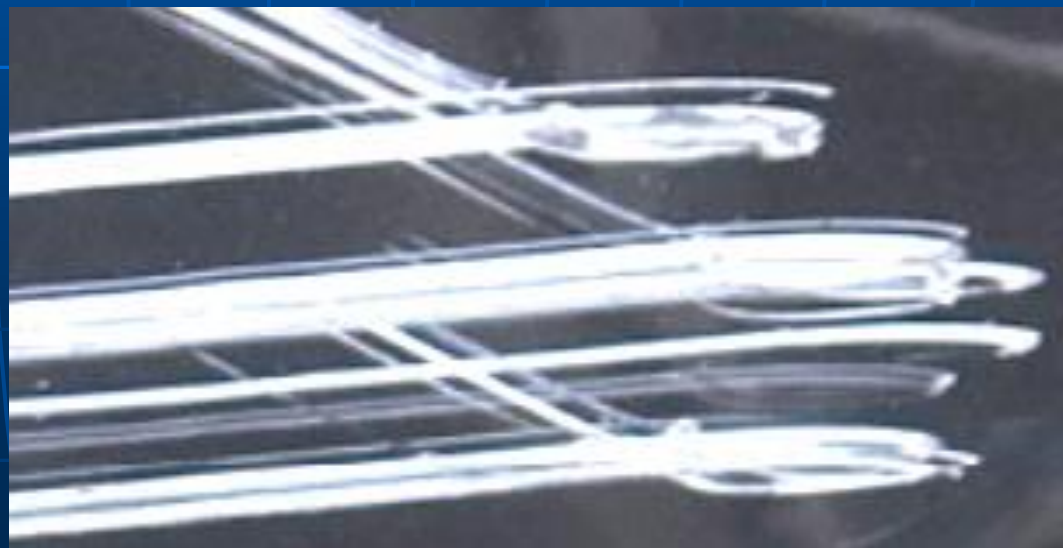
„Háčky“, resp. změna směru rycích stop jsou v odborné literatuře odznačovány jako smyčkové reverzní stopy

Často vznikají při kontaktu se stavebním objektem

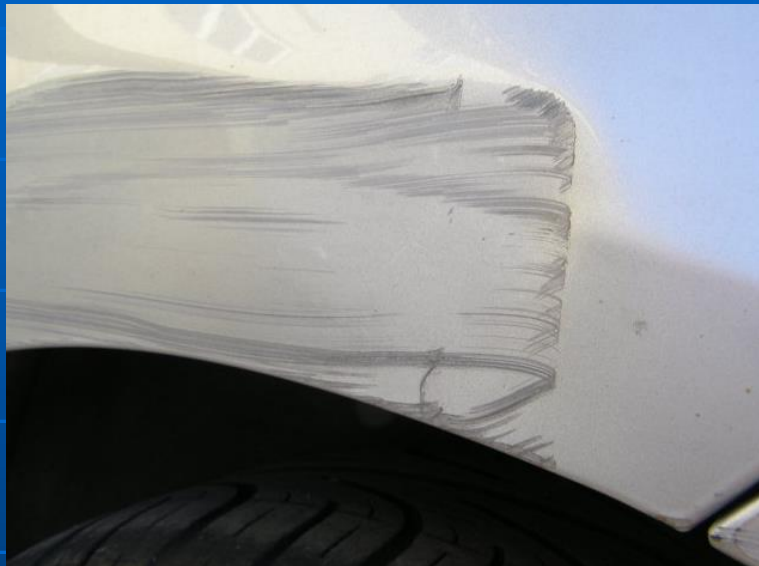
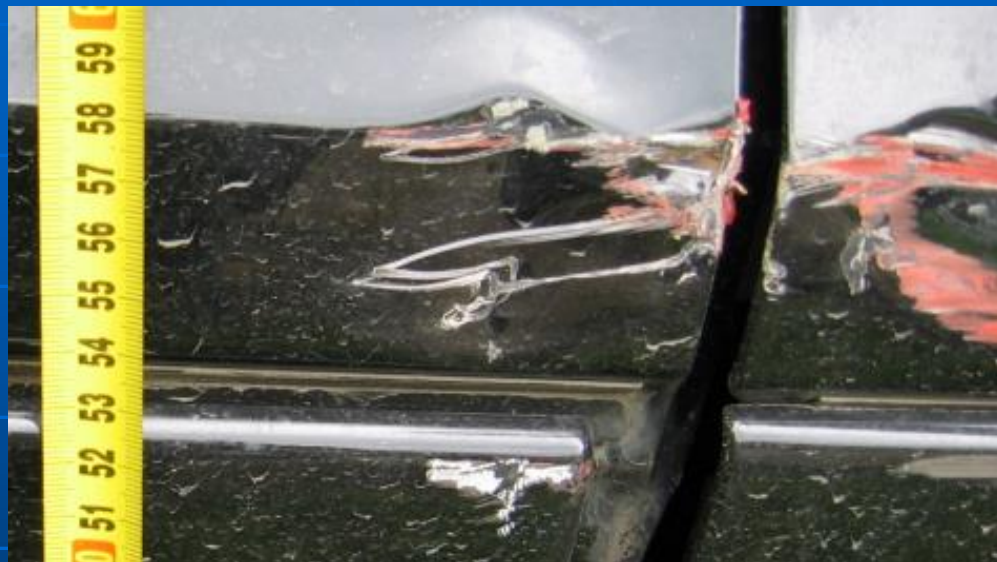
***„Háčky“ či vertikálně ukončené „korýtko“ ukazují na vyrovnaní rychlostí vozidel či vozidla a určitého objektu na konci vzájemného kontaktu.***

Vznik háčků také ukazuje na úplné vzájemné zastavení pokluzu vozidel, konečné polohy vozidel by tomu měly odpovídat a vozidla by tedy měla být „u sebe“. Tedy samotné háčky neindikují podvod, pouze v kombinaci s technicky nepřijatelným konečným postavením vozidel.

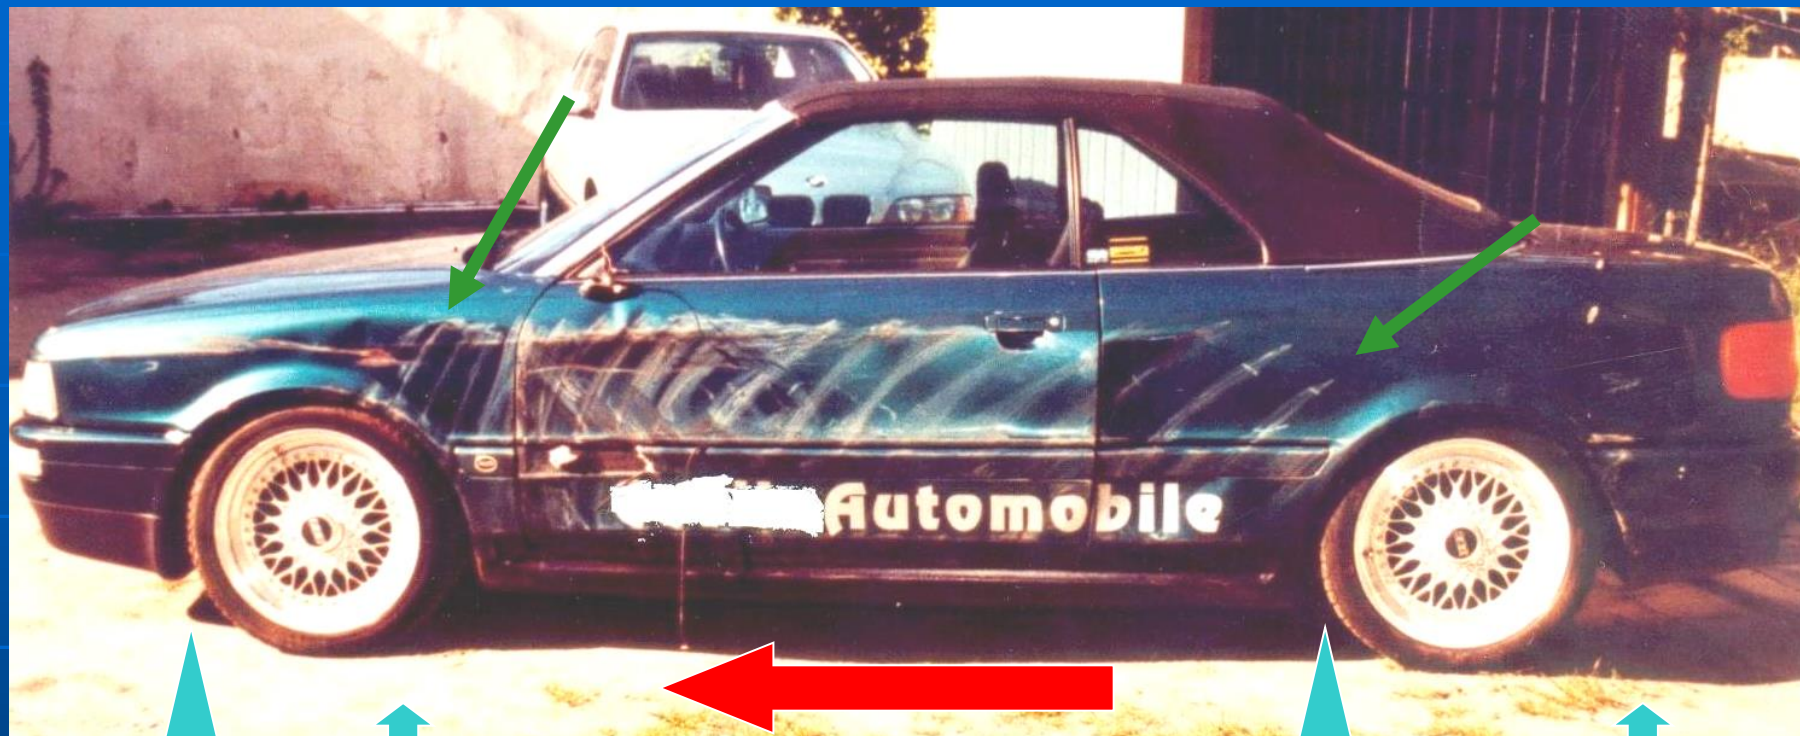
**Směr vedení pokluzu**

Změna sklonu – „obrobek“ (stojící vozidlo) bylo kontaktem s pneu traktoru urychleno, tedy „obrobek“ ujíždí, „fréza“ téměř „přešlapuje“ namístě - evolventa zde mění počáteční sklon

**První dotyk**

**Konec kontaktu**

**Počátek „frézování“**

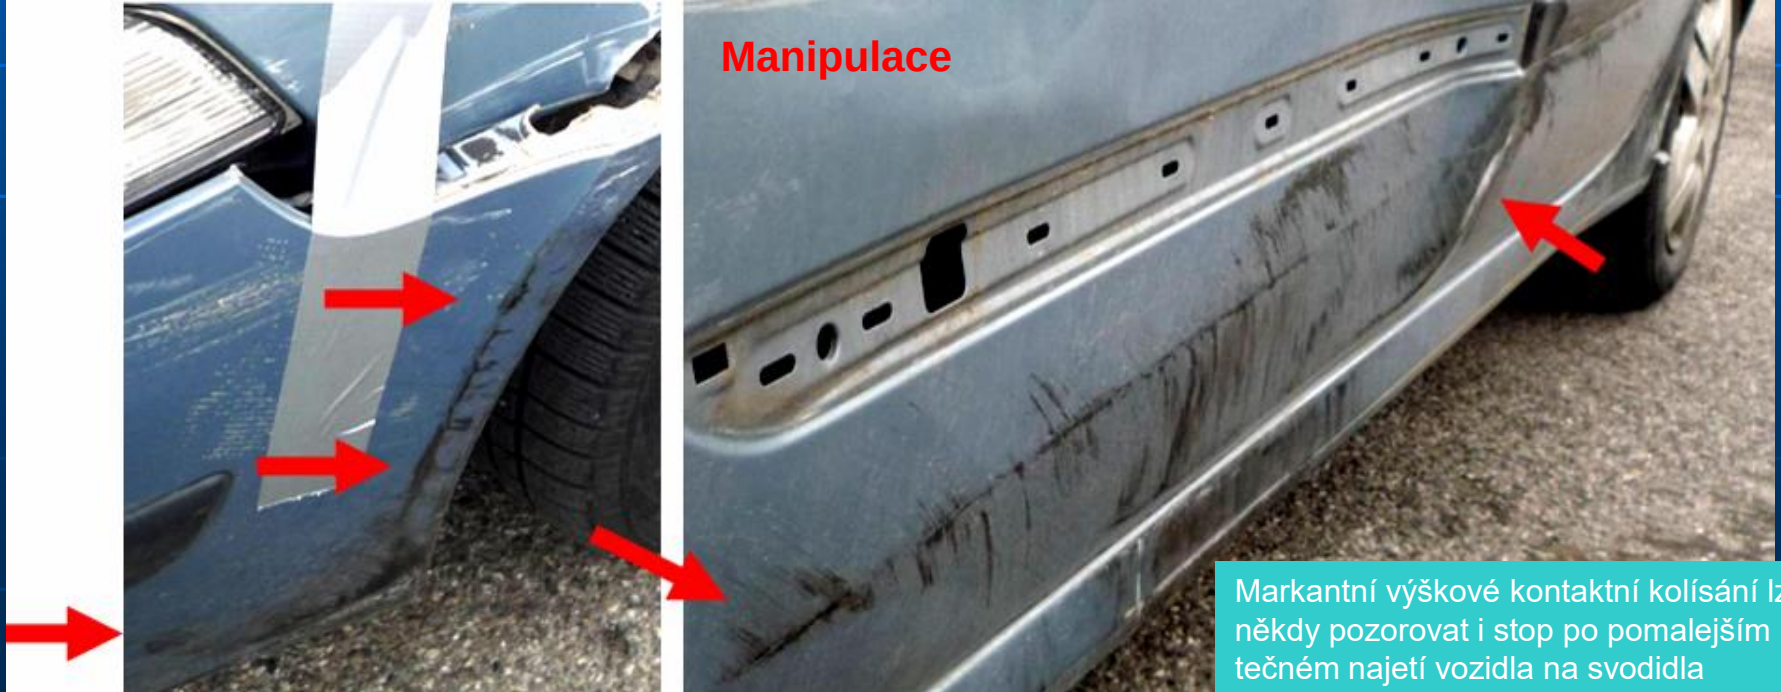
Obrázek ukazuje jednoznačně úmyslné najetí na bok vozidla Renault rychlostí chůze s tlakem na věnec volantu, protáčením vytočeného kola (plný plyn), poškození celého boku vozidla od předního nárazníku až po nárazník zadní („obrábění frézováním“), např. 80 km/h. Navíc je kresba je velmi hustá, je naprosto nesmyslné, aby podobná kresba vznikla například při pohybu vozidel proti sobě při rychlostech zde vidno **stoupající charakter otěrů** pneumatiky nad práh vozu, tedy protijedoucí vozidlo „vyšplhalo“ v nepatrné rychlosti LP kolem až nad práh vozidla Renault. Řidič protijedoucího vozidla měl usnout za volantem. Již samotná **přítomnost** uspořádaného, rozsáhlého a hutného pole nakontaktované **pneumatikářské pryže** je sama o sobě jedním z **technických indikátorů** manipulace.

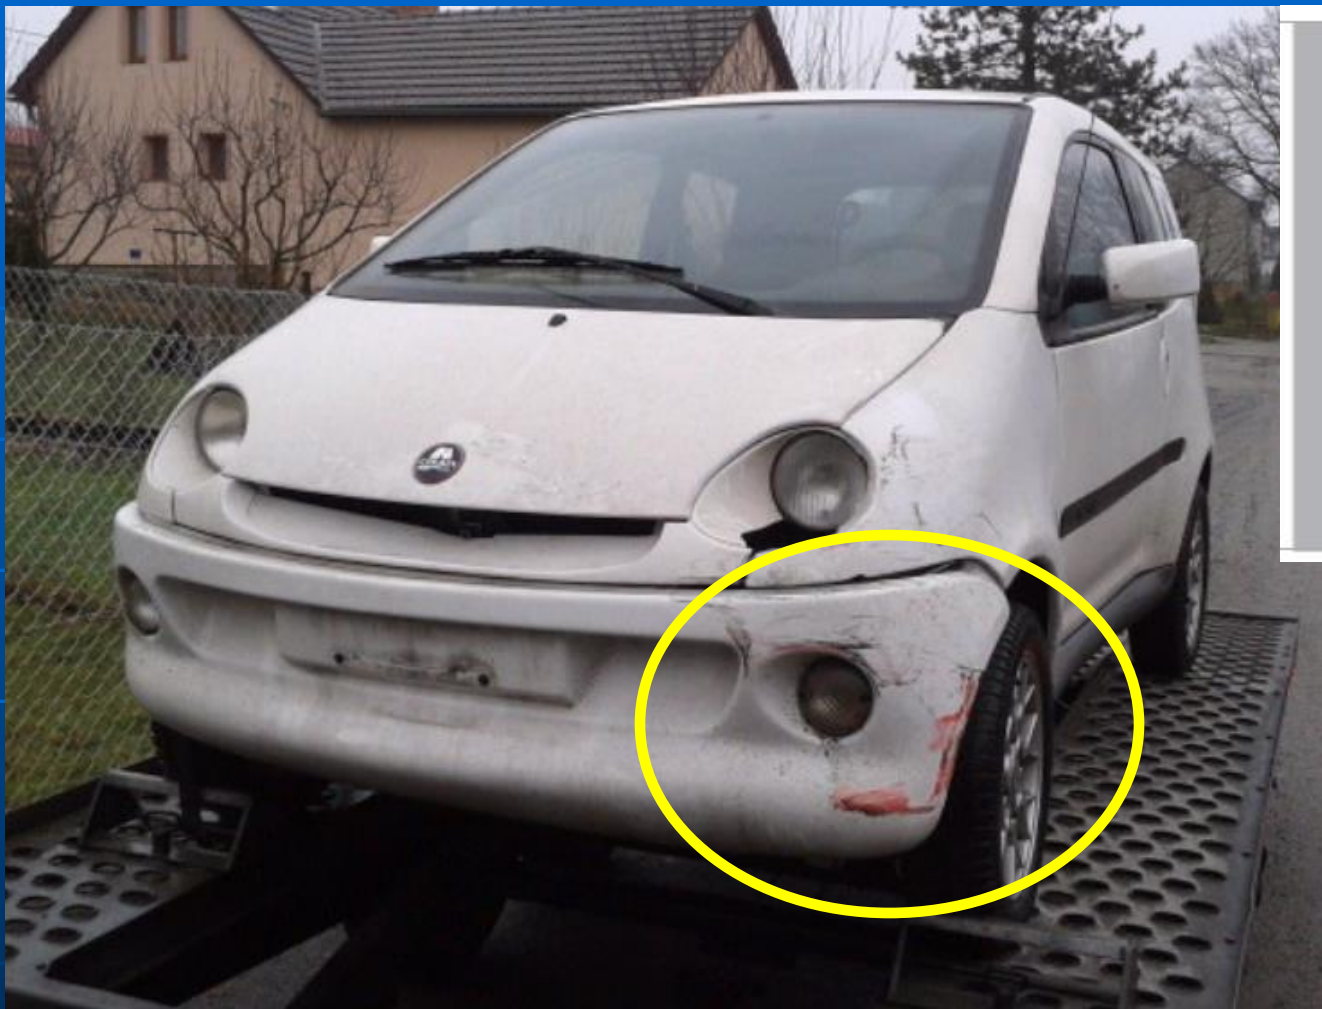
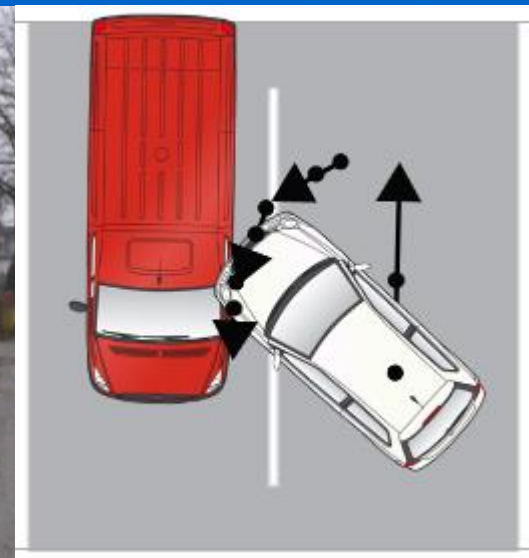
Vylíčení – bílé vozidlo se mělo dostat do levotočivého smyku a narazit do boku červeného vozidla Kangoo, pojišťovna zpochybňuje jen rozsah poškození vozidla Kangoo – údajně stavební objekt, přenos barvy sedí .....

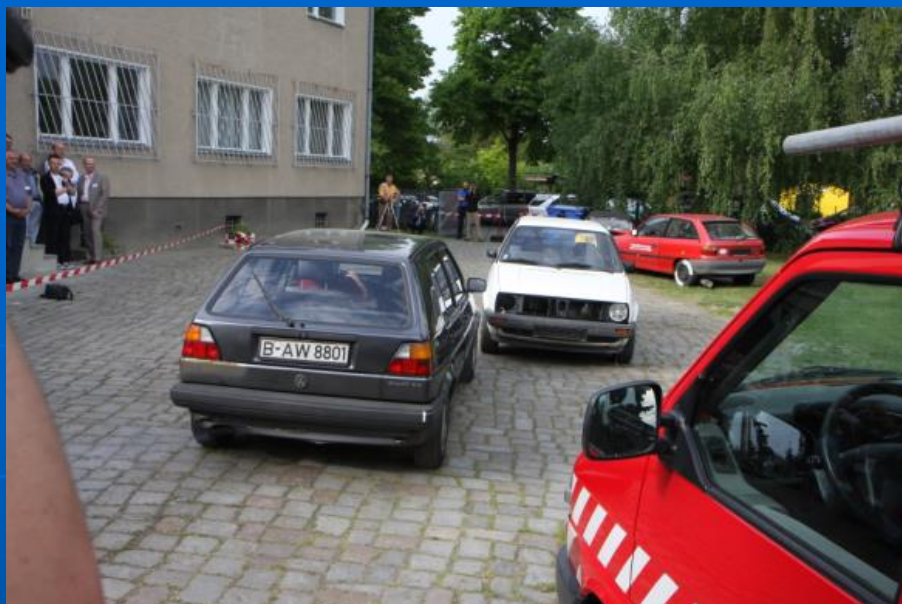
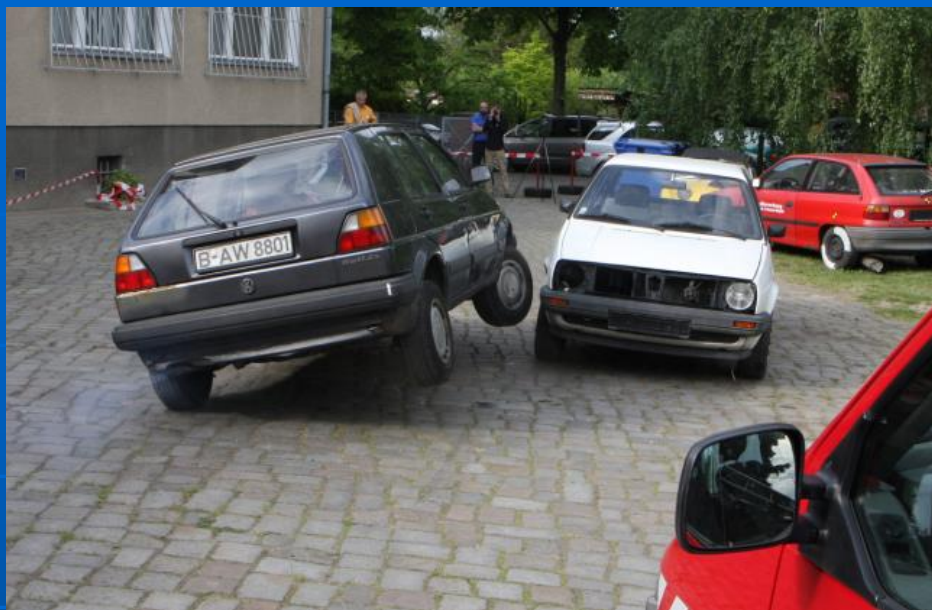
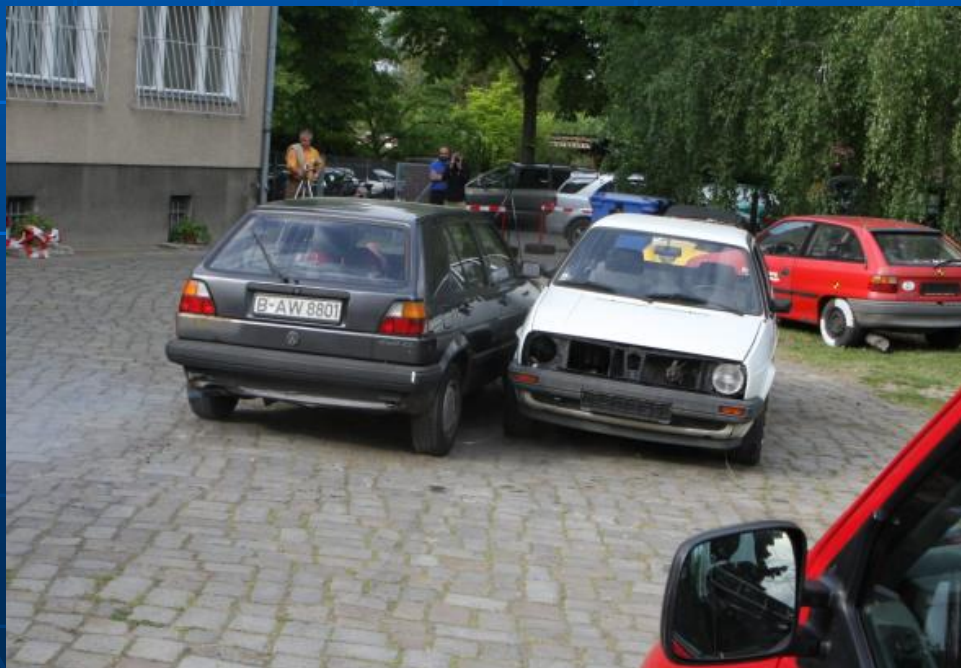
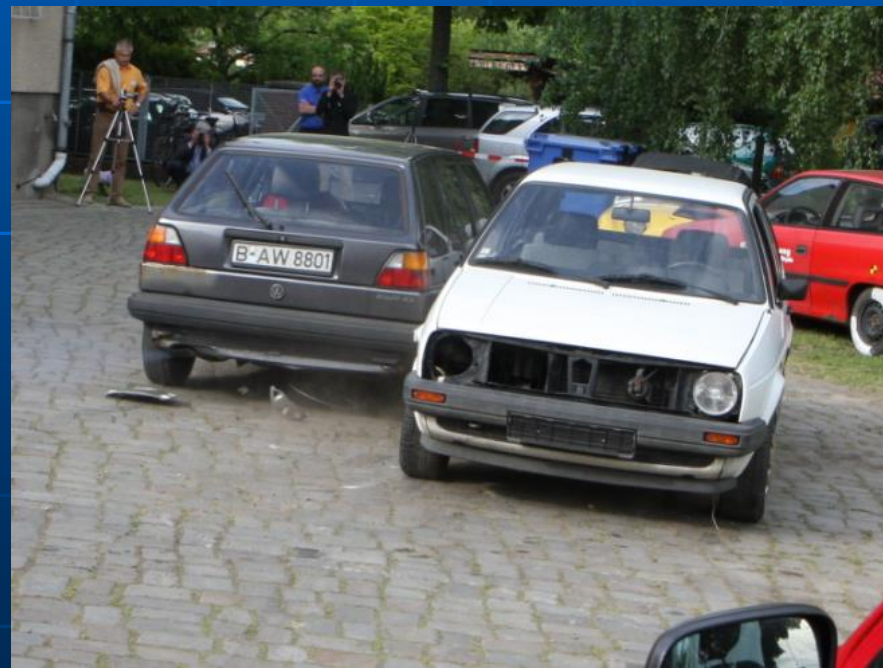
Sekvence vystřižené z videa - pořízené zezadu

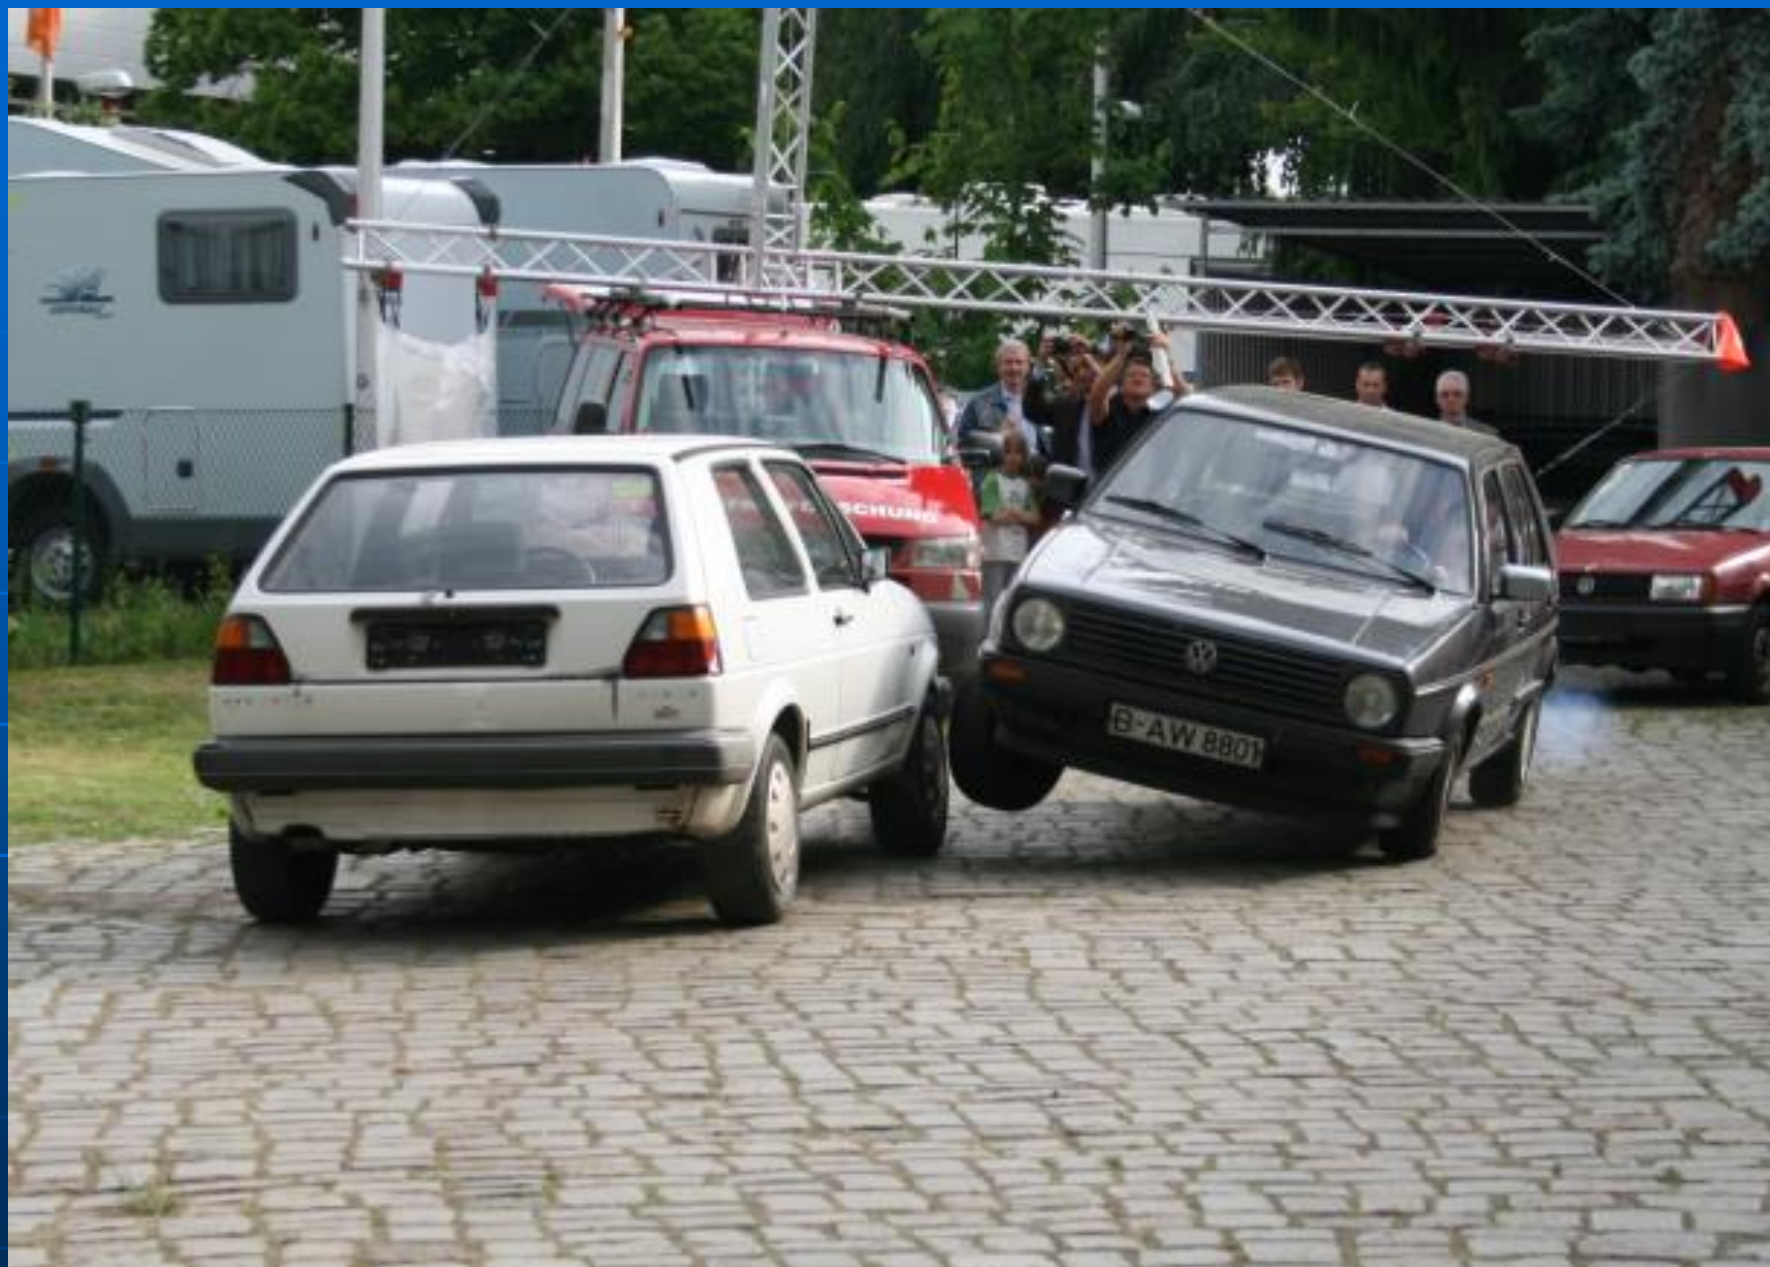
Jeden záběr vystřižený z videa - pořízený zepředu

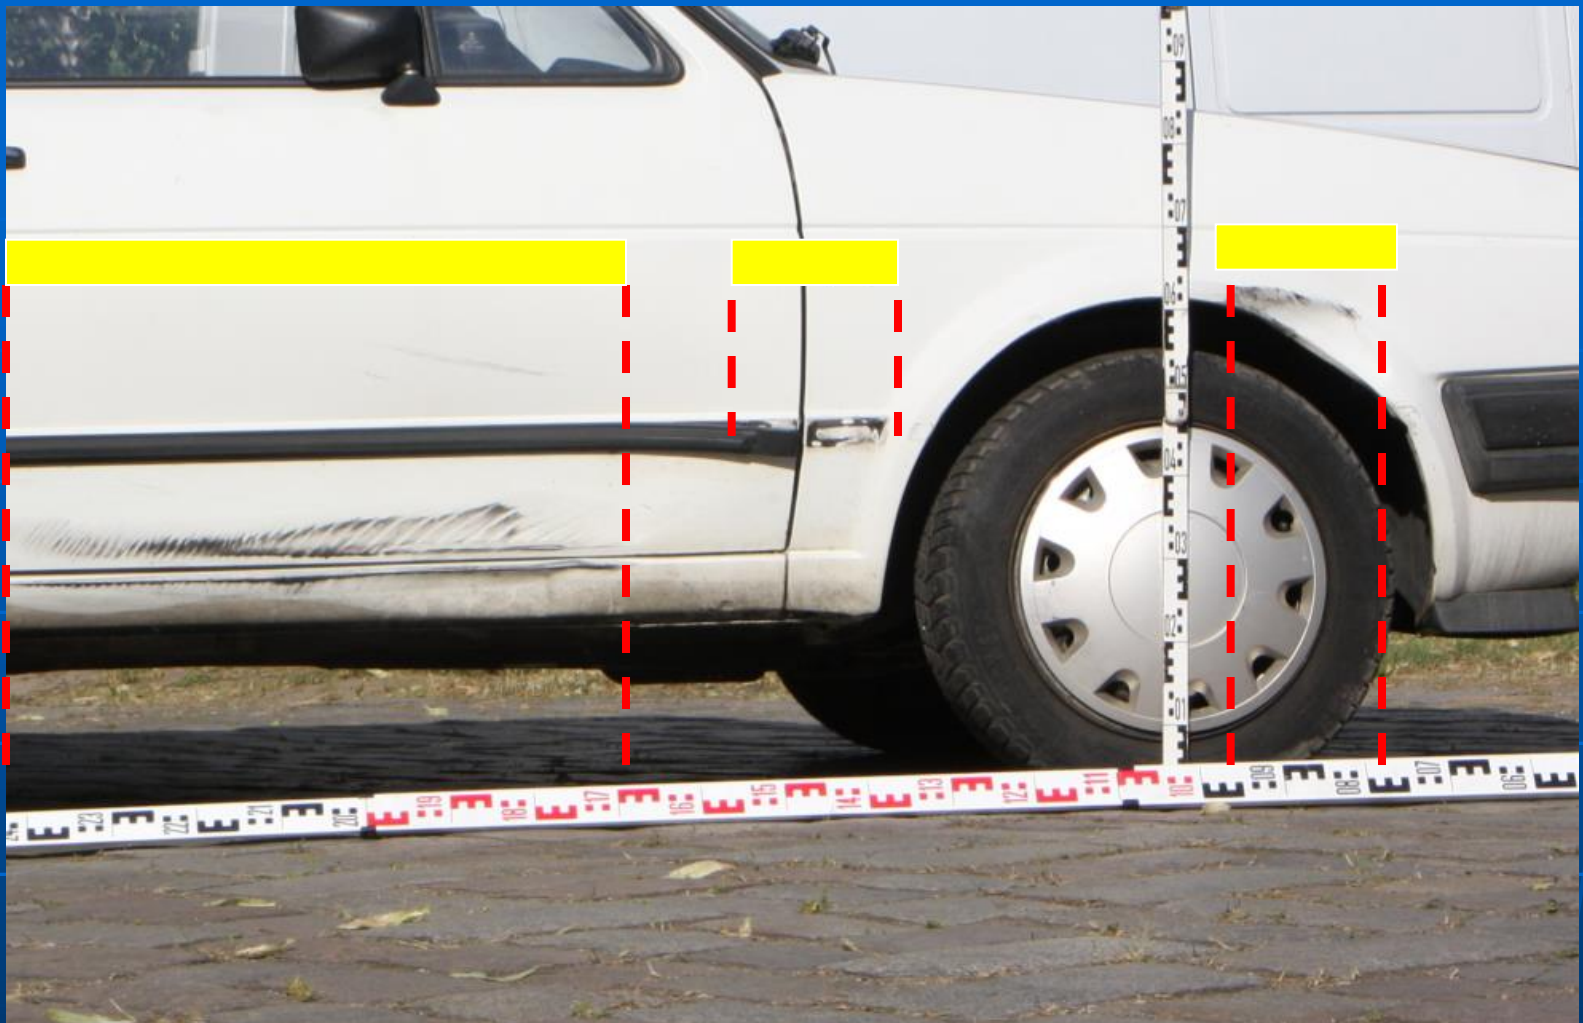
No a jak vypadaly stopy a deformace na zaparkovaném vozidle?

**Tři oddělené oblasti poškození !!!** Řidič **sice tlačil** na věnec volantů, ale naražené a **nárazem samovolně vpravo** vytočená přední kola modrého VW Golf si dominantně „udělala“ bez ohledu na vůli řidiče „co chtěla“ a „povodila“ modrý VW Golf zpátky do kontaktu.

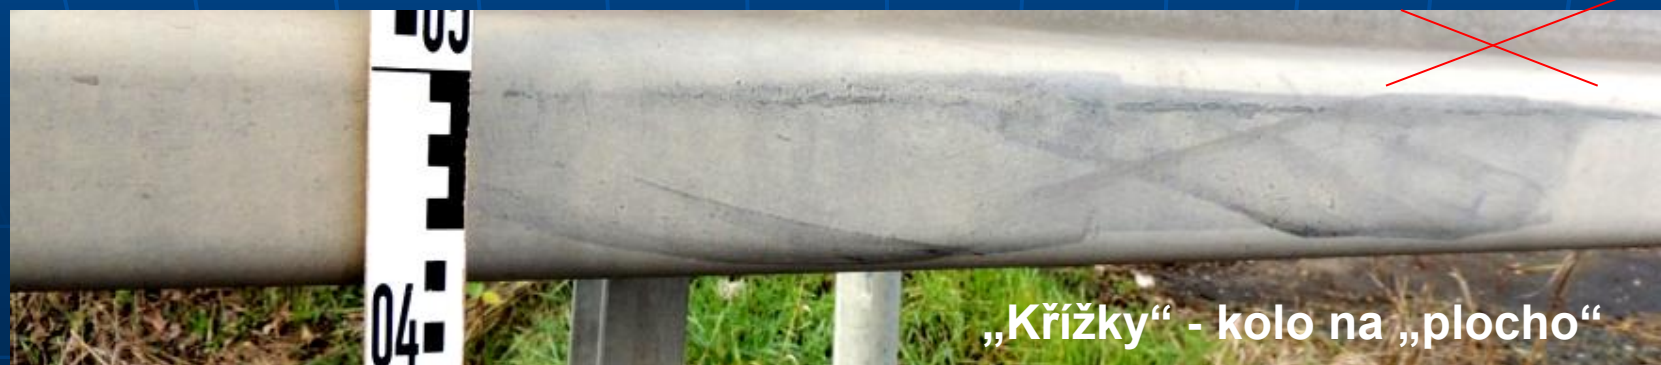
„Křížky“ - kolo na „plocho“

Zhruba 15 - 20 metrů před polohou 0,0 m se nachází velmi zajímavé stopy, kdy řidička si není jista, zda tyto stopy příslušejí jejímu najetí (zřejmě NE)

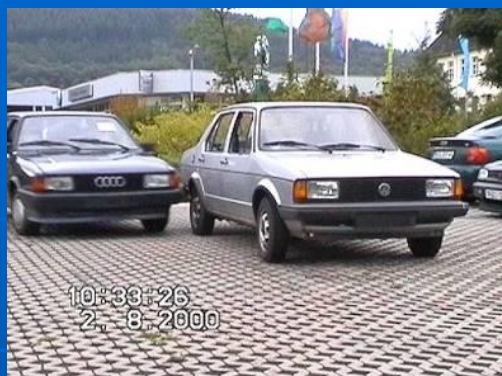
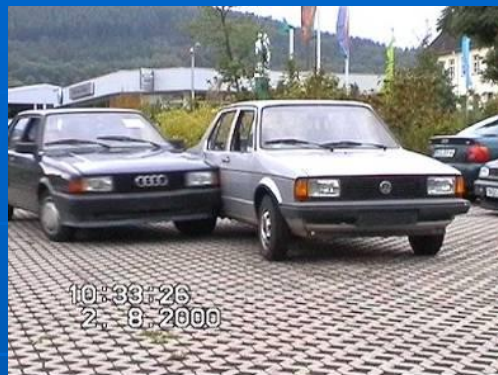
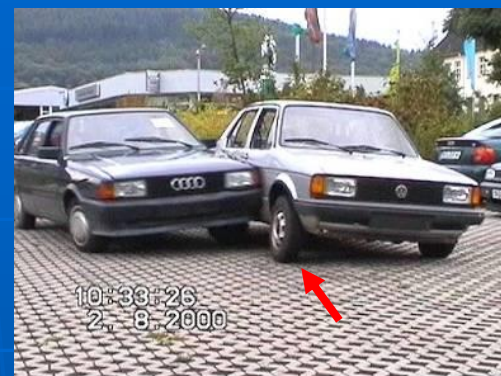
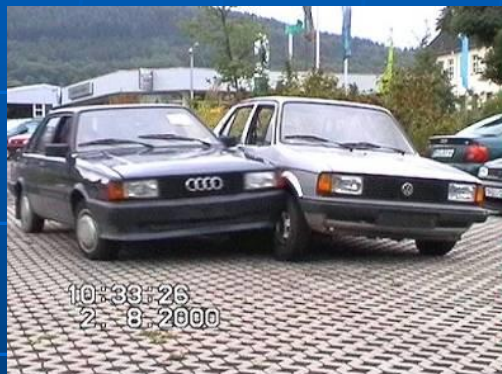
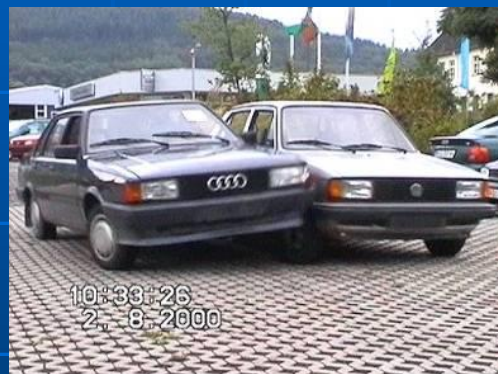
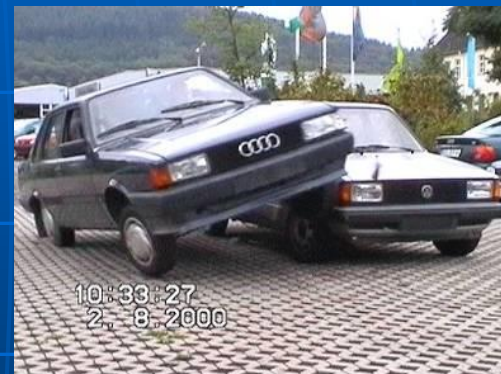
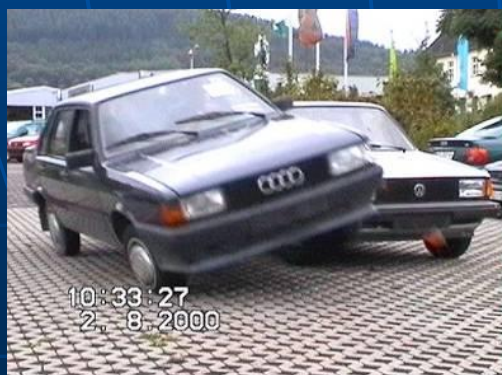
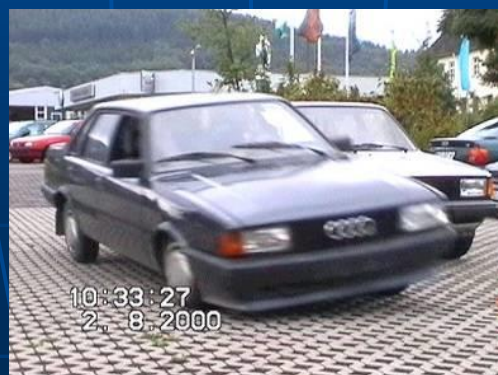
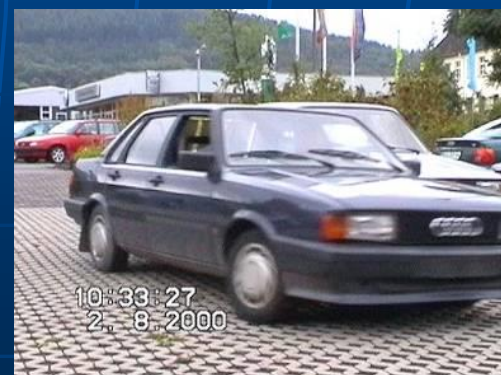
Geometrická kompatibilita? Případy s vystoupením vozidla [2]....

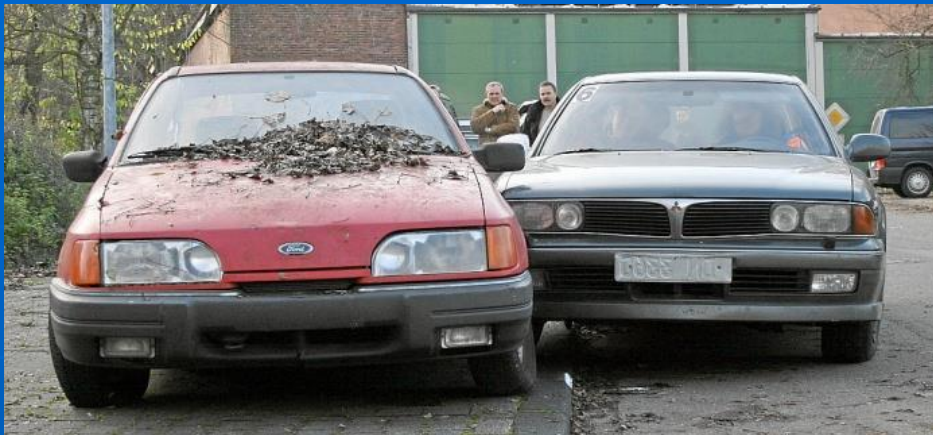
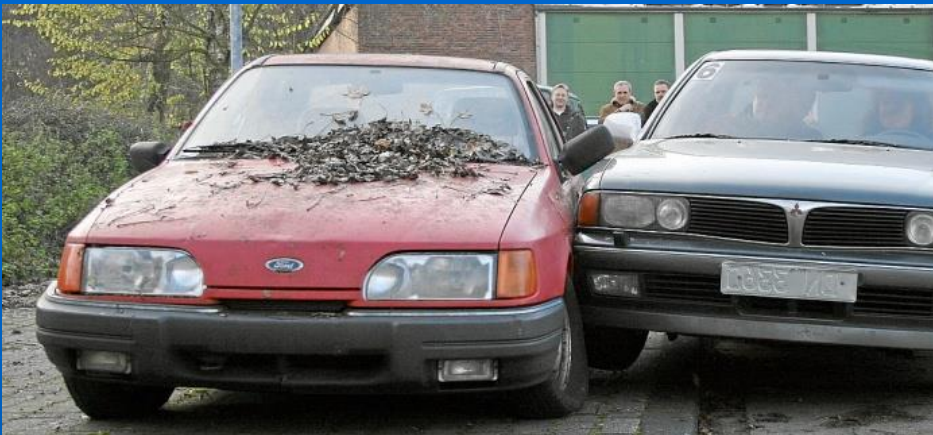
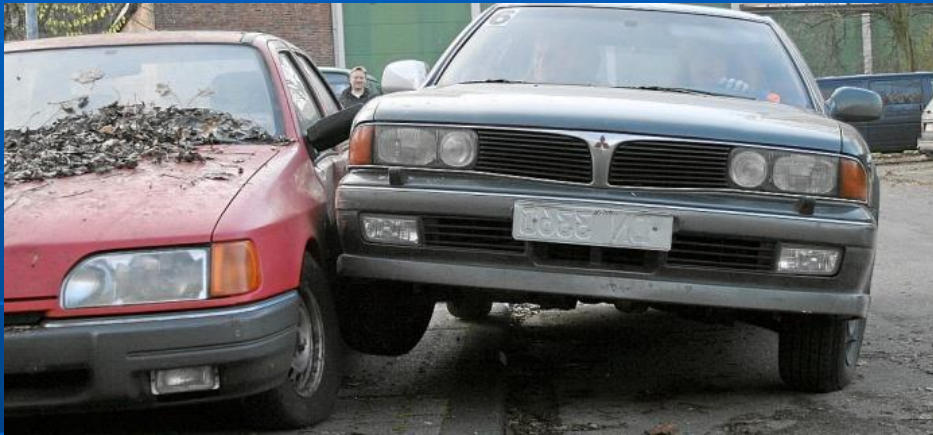
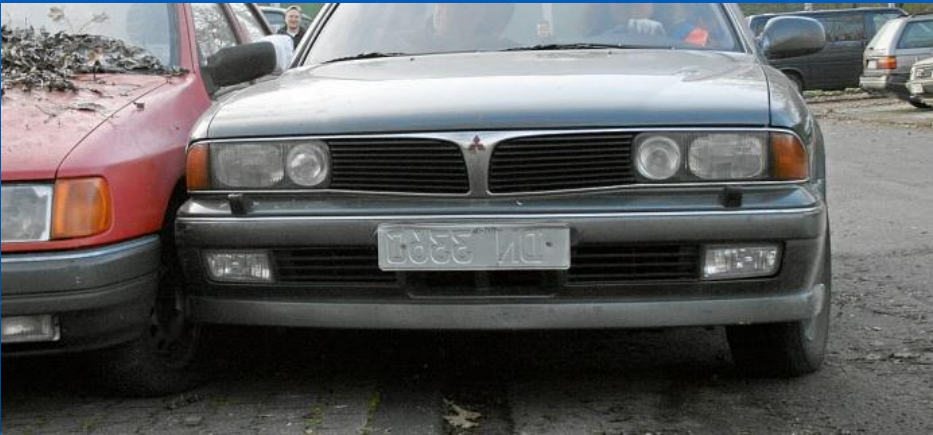
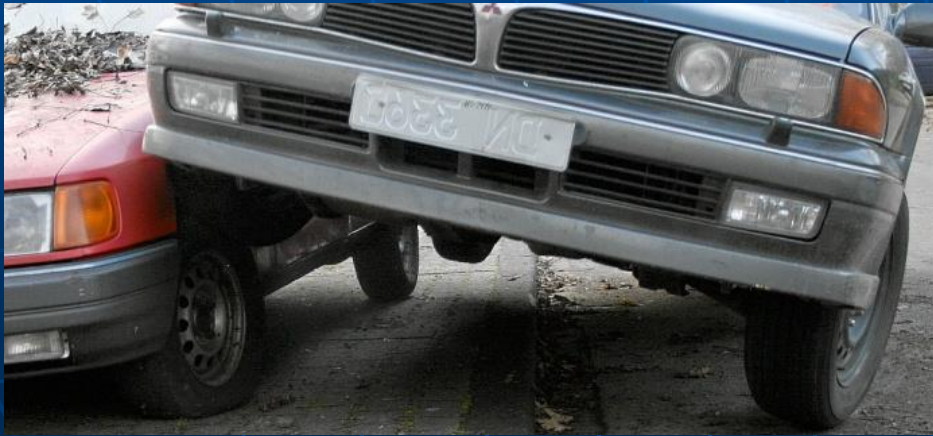
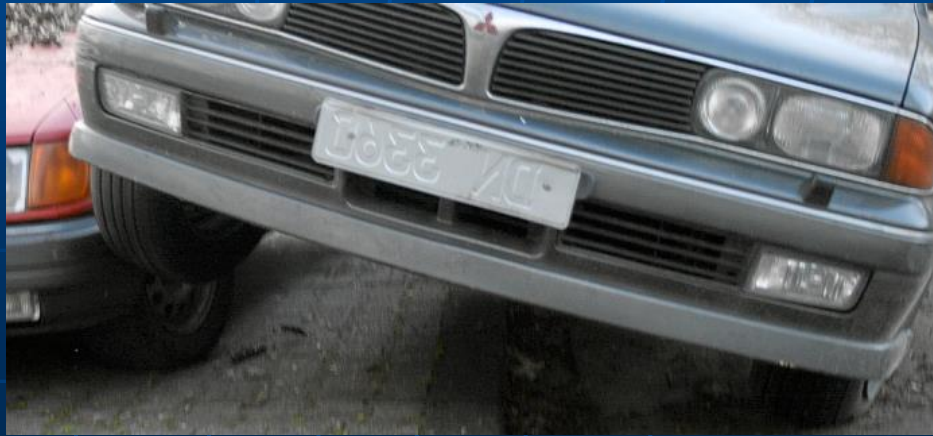
Zejména při **nižším rozdílu** kolizních rychlostí může mít kontakt „svůj vývoj“ a kontaktu **není vždy statického typu „razítko“**. Lépe je pro dané posouzení využít **srovnávacích případů** a „logicky neuvažovat“ z hlediska výškové korespondence poškození vozidel prostý 2D kontakt vozidel. Obecně je spolehlivější vycházet ze stop, **které vzniknou při primárním dotyku vozidel**, tedy na počátku jejich vzájemného kontaktu.

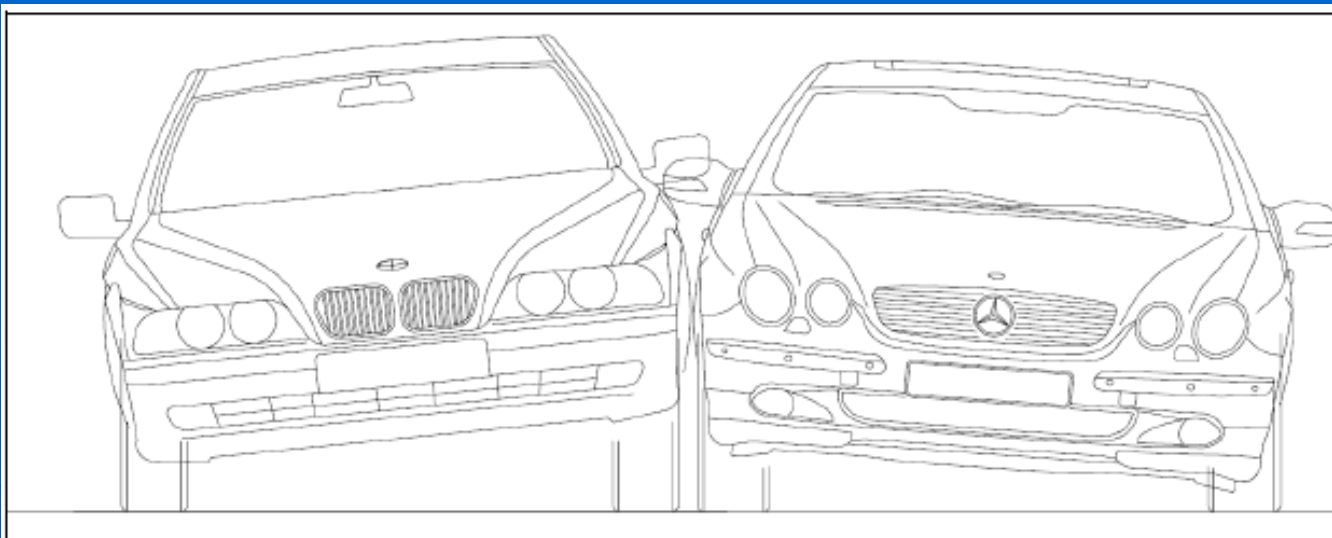
*a/ Odtlačování boků vozidel v důsledku příčného naklánění*

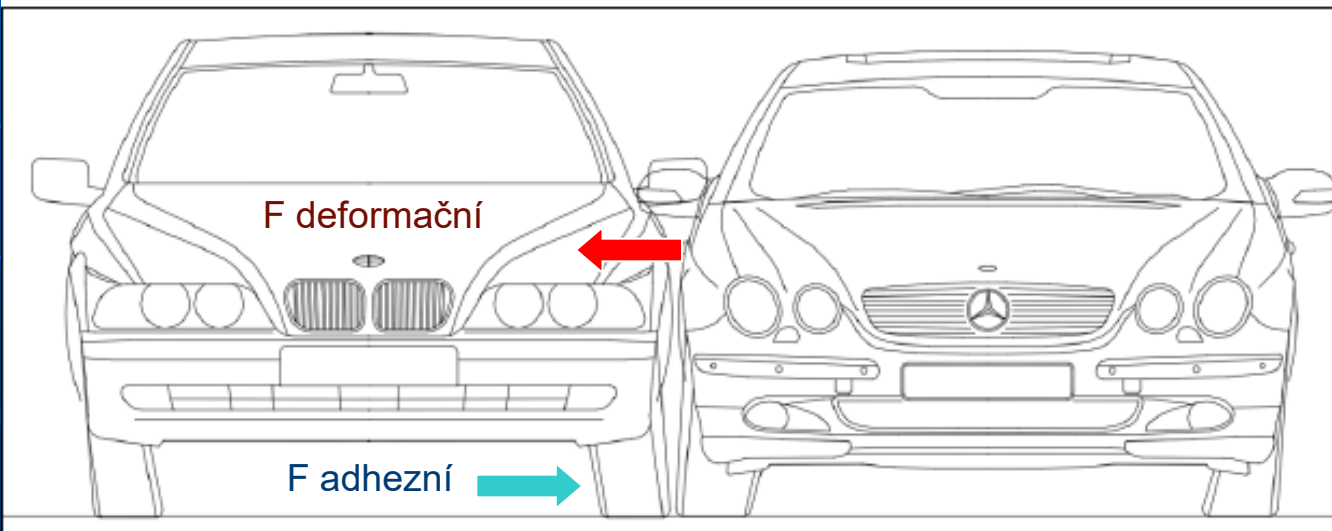
*b/ Propružení vozidel v příčném směru*

Adhezní síly nedovolí přenést vyšší stranové síly než činí příčné síly deformační

Pneumatiky fungují jako „omezovač“ deformačních sil (pro nižší rychlosti deformačního přetvoření)

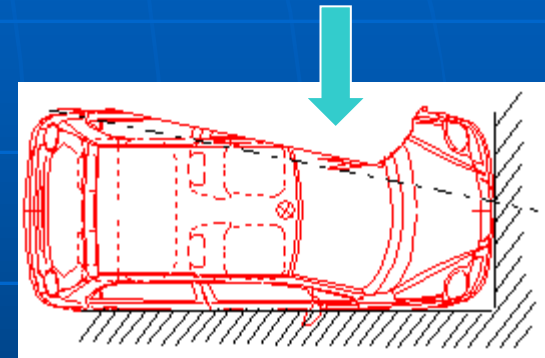
Po vyčerpání kinetického potenciálu modrého vozidla se pokluz zastaví a vznikne na červeném vozidle trojúhelníkový typ deformace. Ani jedno z vozidel totiž nemůže z daného vedení resp. „kotvení“ uhnout a jinak to ani nemůže dopadnout.

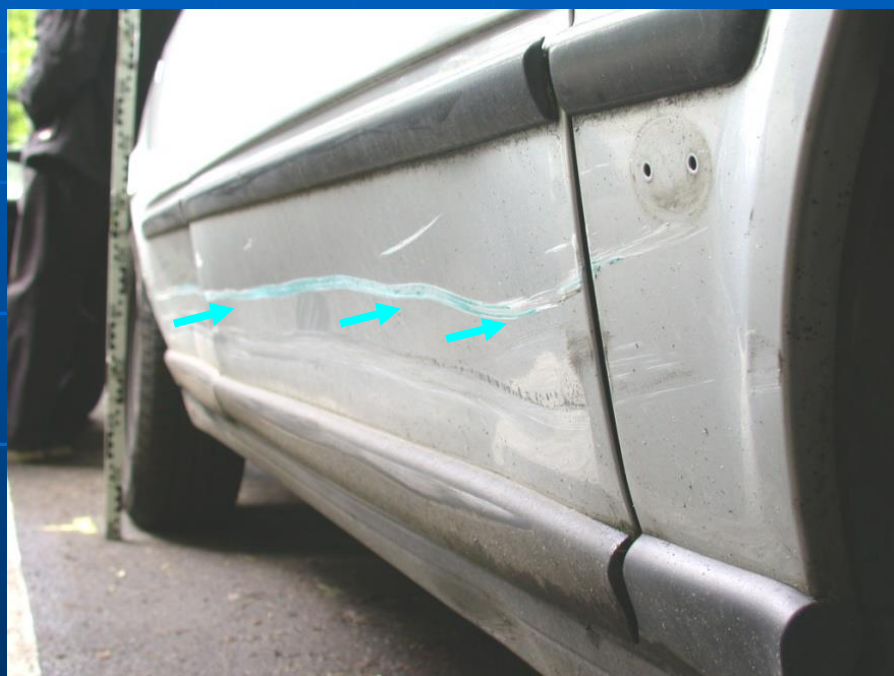
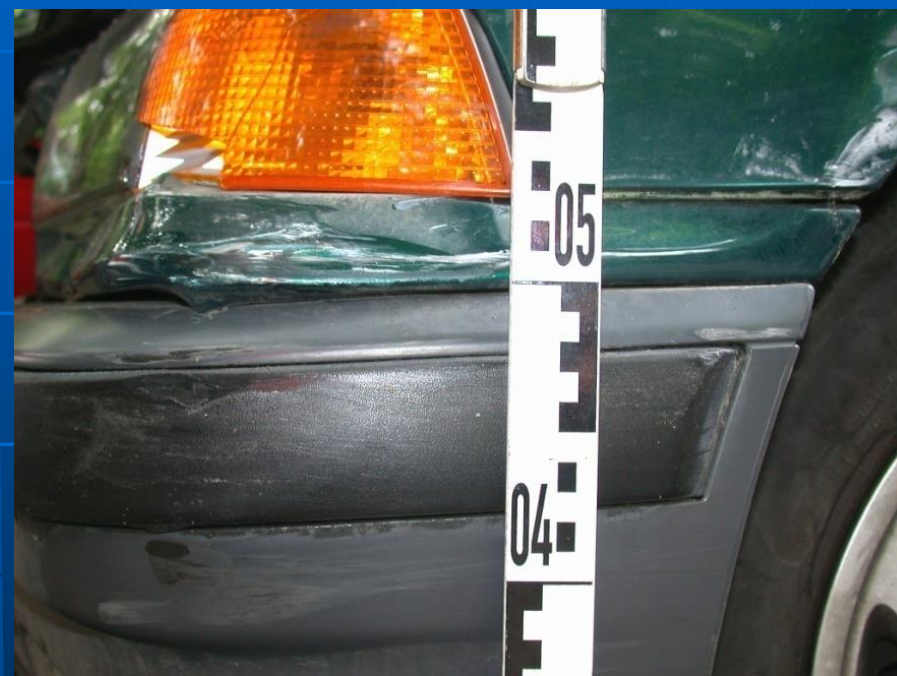
***Výše – typický „sametový“ způsob kontaktu – minimální kolizní úhel a minimální rozdíl rychlostí, jednalo se o nárazovou zkoušku, obě vozidla se pohybovala stejným směrem (typ nepozorné předjíždění, řidič měl za úkol přivodit kolizi, Berlín LKA 2007).***

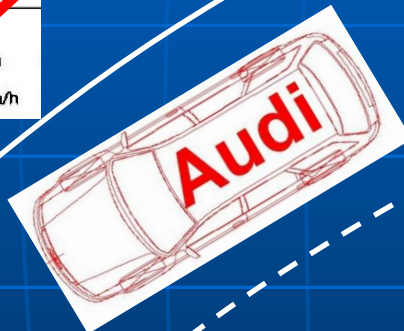
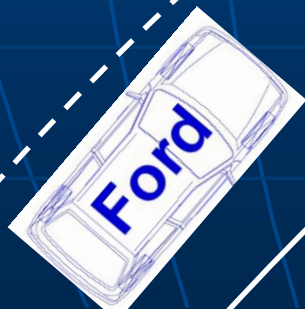
Hier stimmt was nicht!

**Něco zde nesouhlasí!**

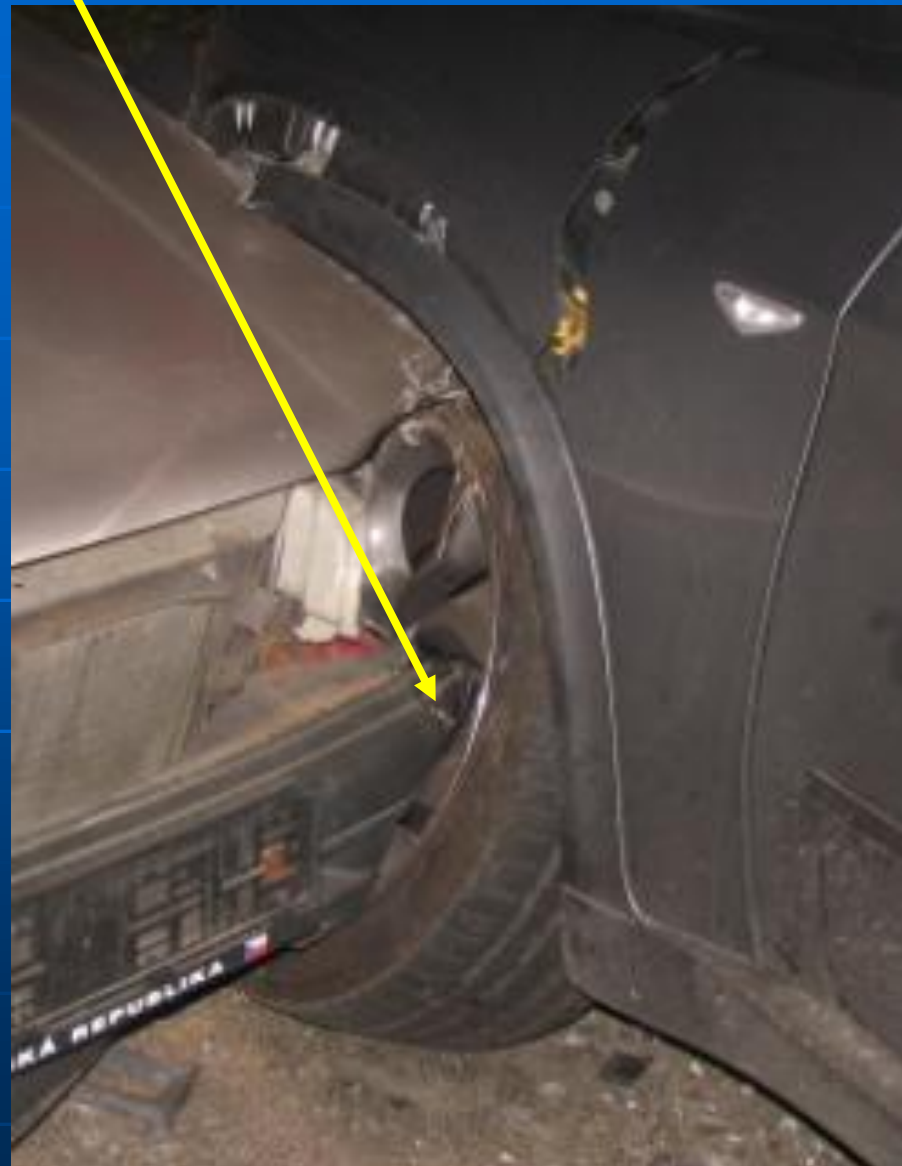
Pootočení LP kola po střetu o cca 90°

***Pootočení kola však nedokazuje, že by zaparkované vozidlo bylo před střetem v pohybu - toto bylo jen v důsledku rázových sil lehce zavlečeno vzad při současném pootáčení jeho kol.***
