Technický stav vozidel a jeho vliv na vznik a průběh doprání nehody

Případové studie

Mikulov 22. ledna 2025

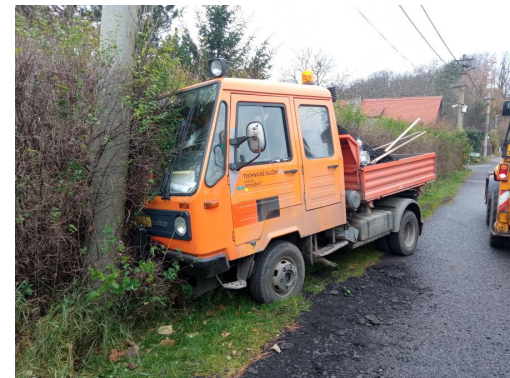
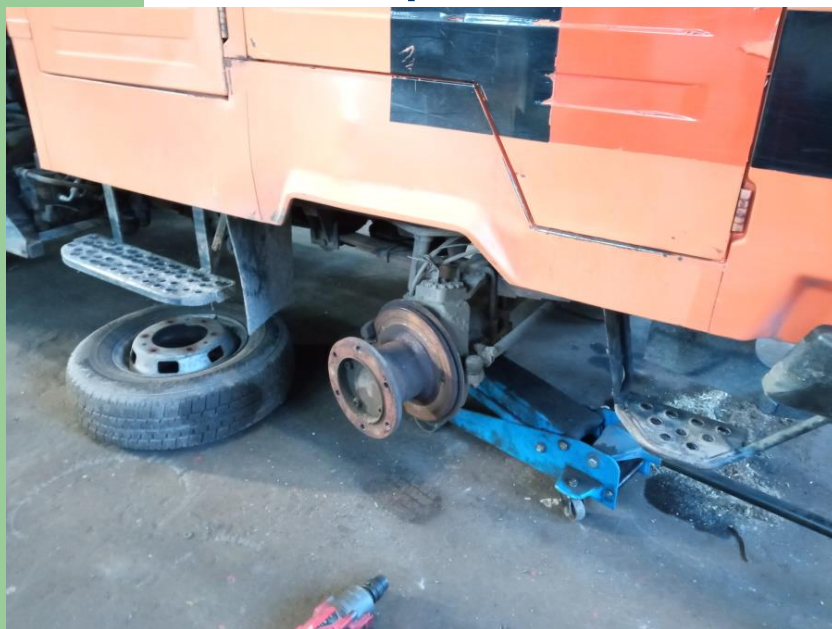
Obr. 1 – Pohled na poškozené vozidlo MULTICAR rz: ~~AX 50 65~~ po DN

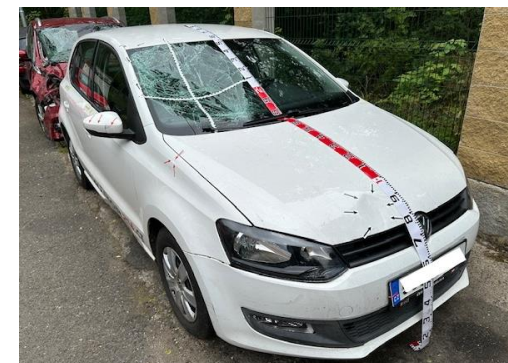
Případ 4 – VOLKSWAGEN

parametry měření na mokré vozovce

měření	decelerace z		čas		průměrný čas	průměr	adheze	
	rychlosti V [km/h]	akcelerace $a +$ [m/s ²]	decelerace $a -$ [m/s ²]	decelerace t [s]	decelerace t [s]	decelerace $a -$ [m/s ²]		
měkký pedál	A	38,9	3,5	-6,7	2,9			
	B	40,3	3,8	-7,3	2,8	2,8	-7,2	0,73
	C	39,4	3,6	-7,6	2,7			
tvrdý pedál	D	36,4	3,5	-7,5	2,8			
	E	40,7	3,5	-6,9	2,8	2,8	-7,1	0,73
	F	40,4	3,6	-7,0	2,8

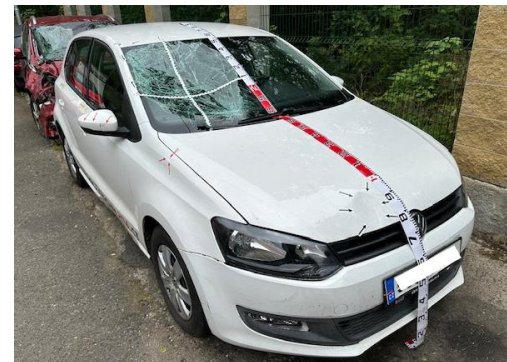
Případ 4 – VOLKSWAGEN

5. Vyjádřete se k otázce, zda byla řidička **Luo X** **Svo Y** dovořá řádně při jízdě připoutaná bezpečnostním pásem a to s ohledem na výpověď svědka ~~Li Jia~~, nar. ~~14.06.1977~~ (řidič autobusu)?

na linku 155, kdy jsem viděl, jak na železničním přejezdu se řítí docela velkou rychlostí nějaké bílé auto, které na železničním přejezdu, z té rychlosti i nadskočilo a tím upoutalo mou pozornost, protože jsem stál ve směru, kde mělo auto projed a z několika mála metrů cca 8 metrů jsem sledoval, jak vůz řídí nějaká žena, která se nevím z jakých důvodů ve voze sehnula, jakoby pod řídící palubku, jakoby něco hledala, určitě nemohla být řádně připoutána a pak už jsem viděl, jak se řítí celou půlkou svého vozu kolem mě a pak přímo na chodník, kde zrovna šli chodci a to dva kluci.

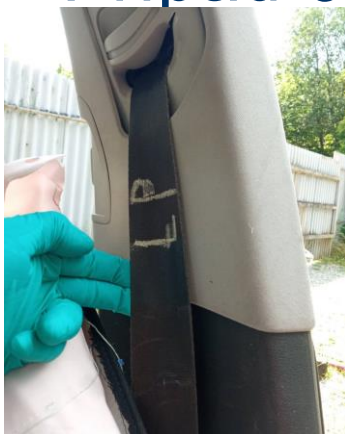
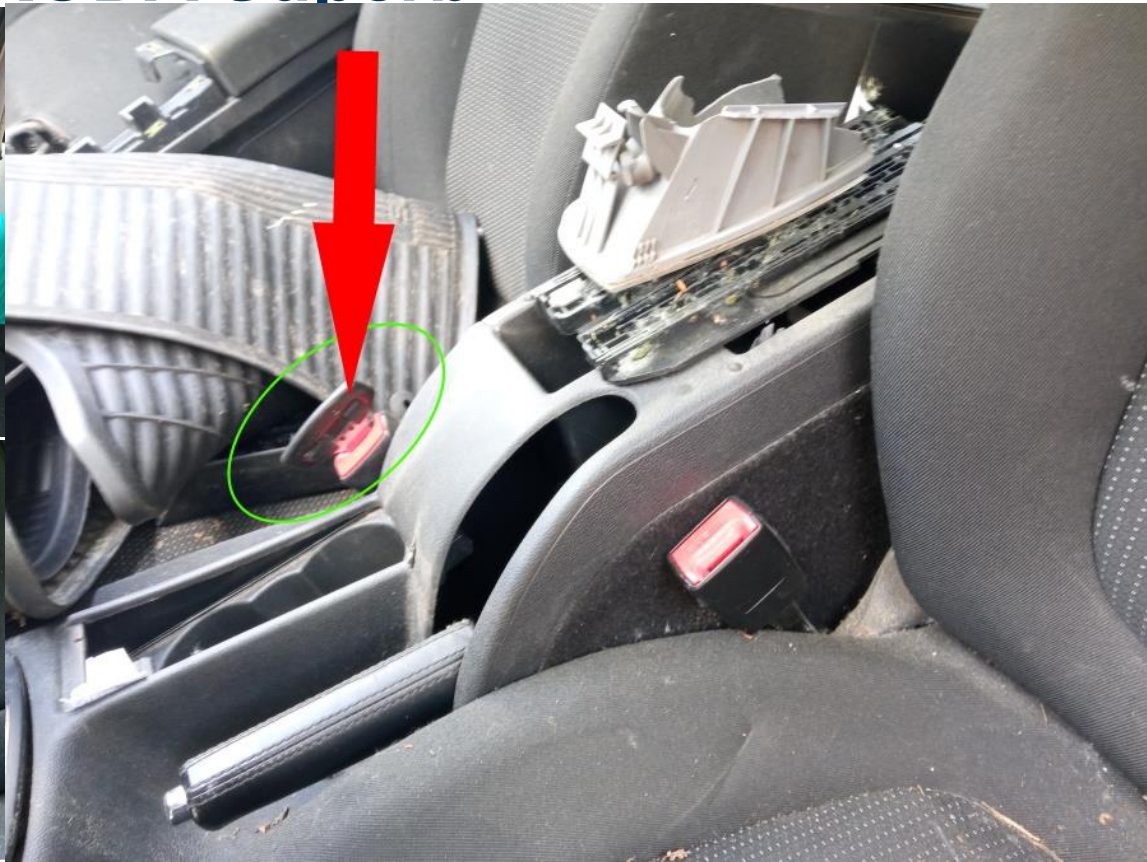
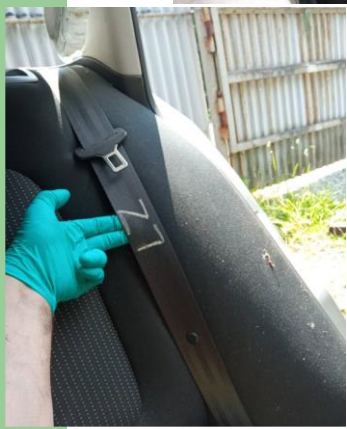
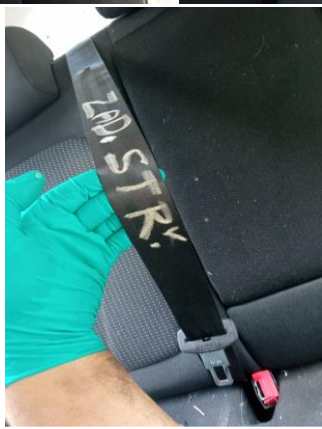
Případ 6 – ŠKODA Superb

Bezpečnostní pásy

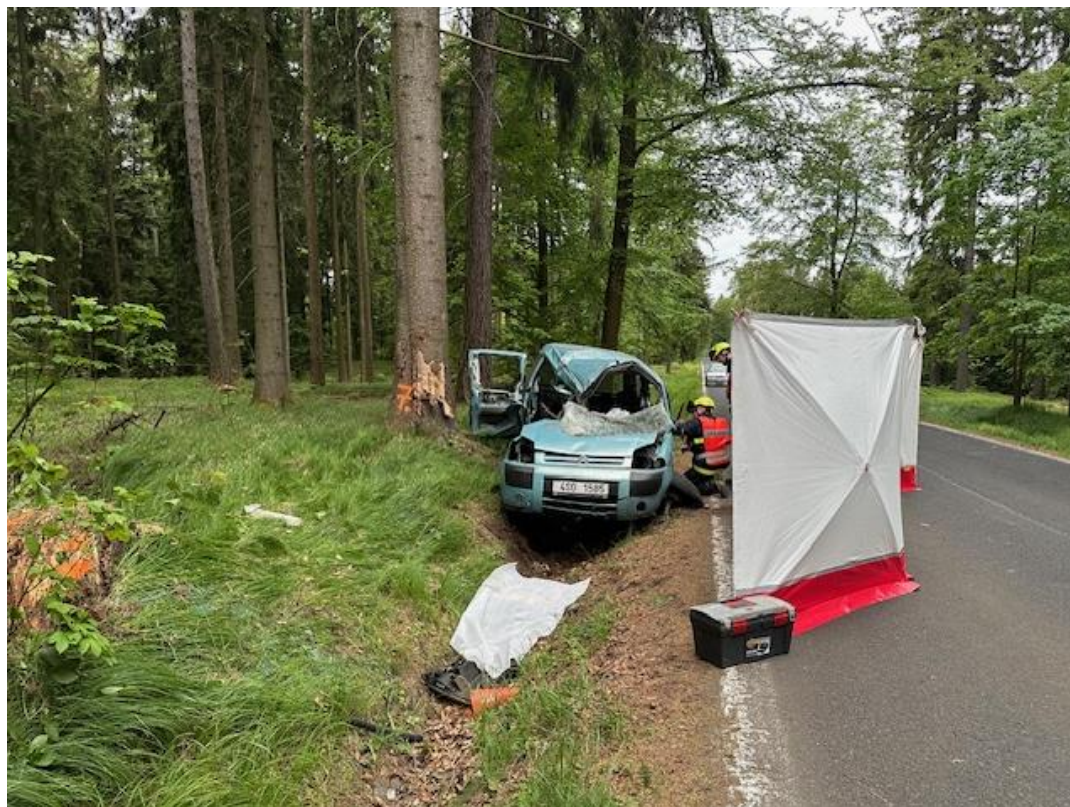
Případ 7 – CITROËN

Bezpečnostní pásy

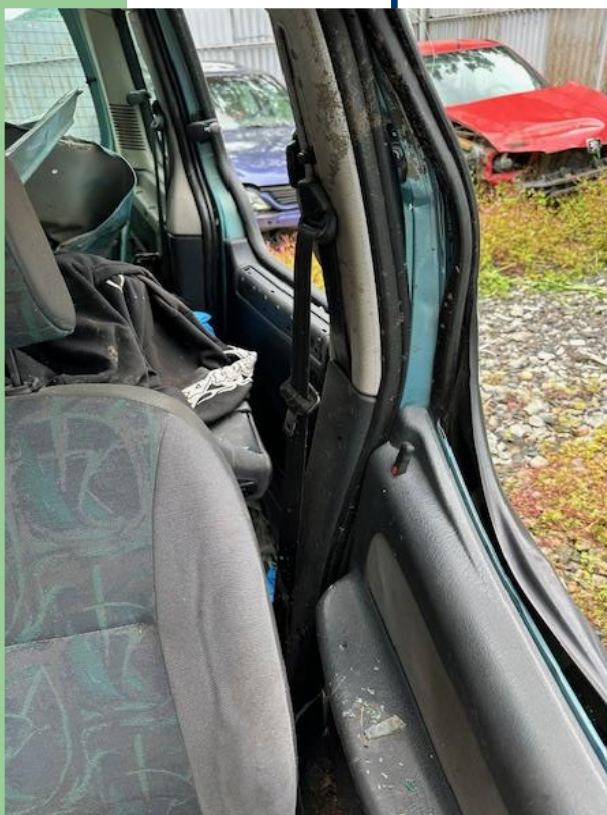
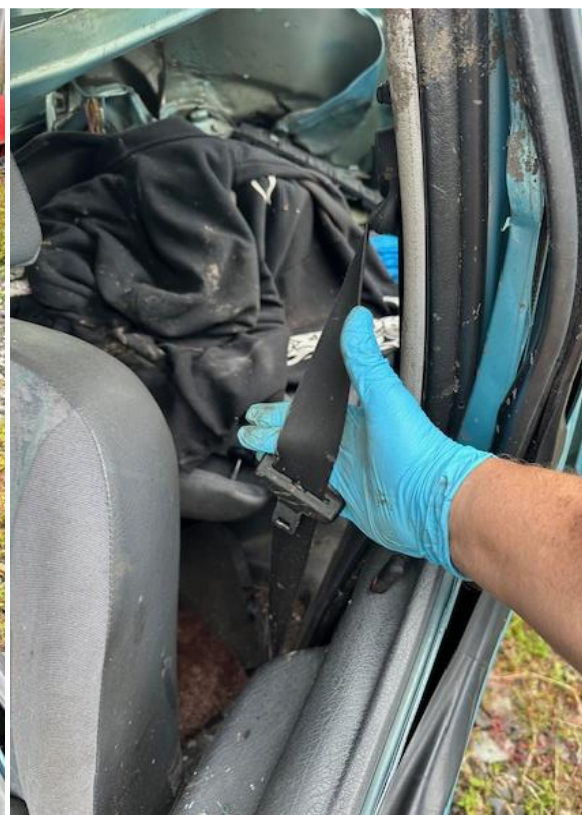
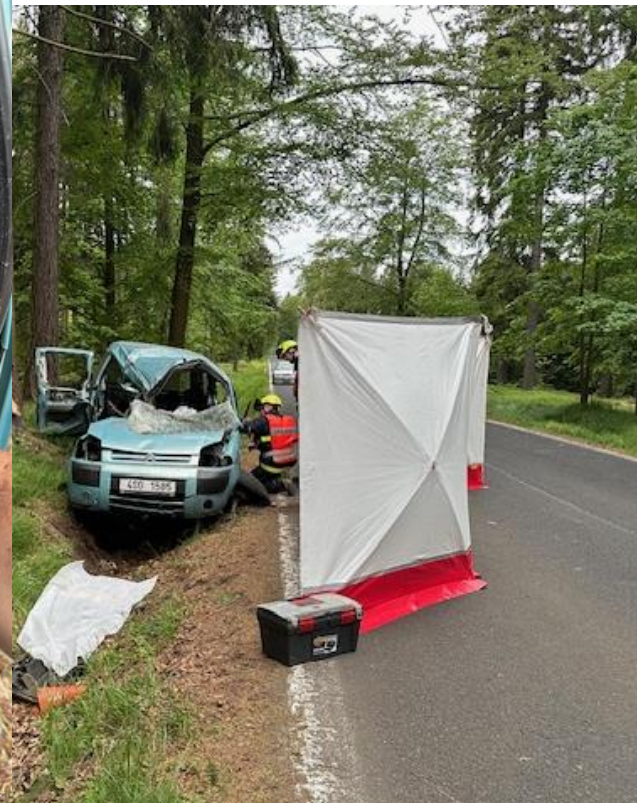
Případ 7 – CITROËN

Bezpečnostní pásy

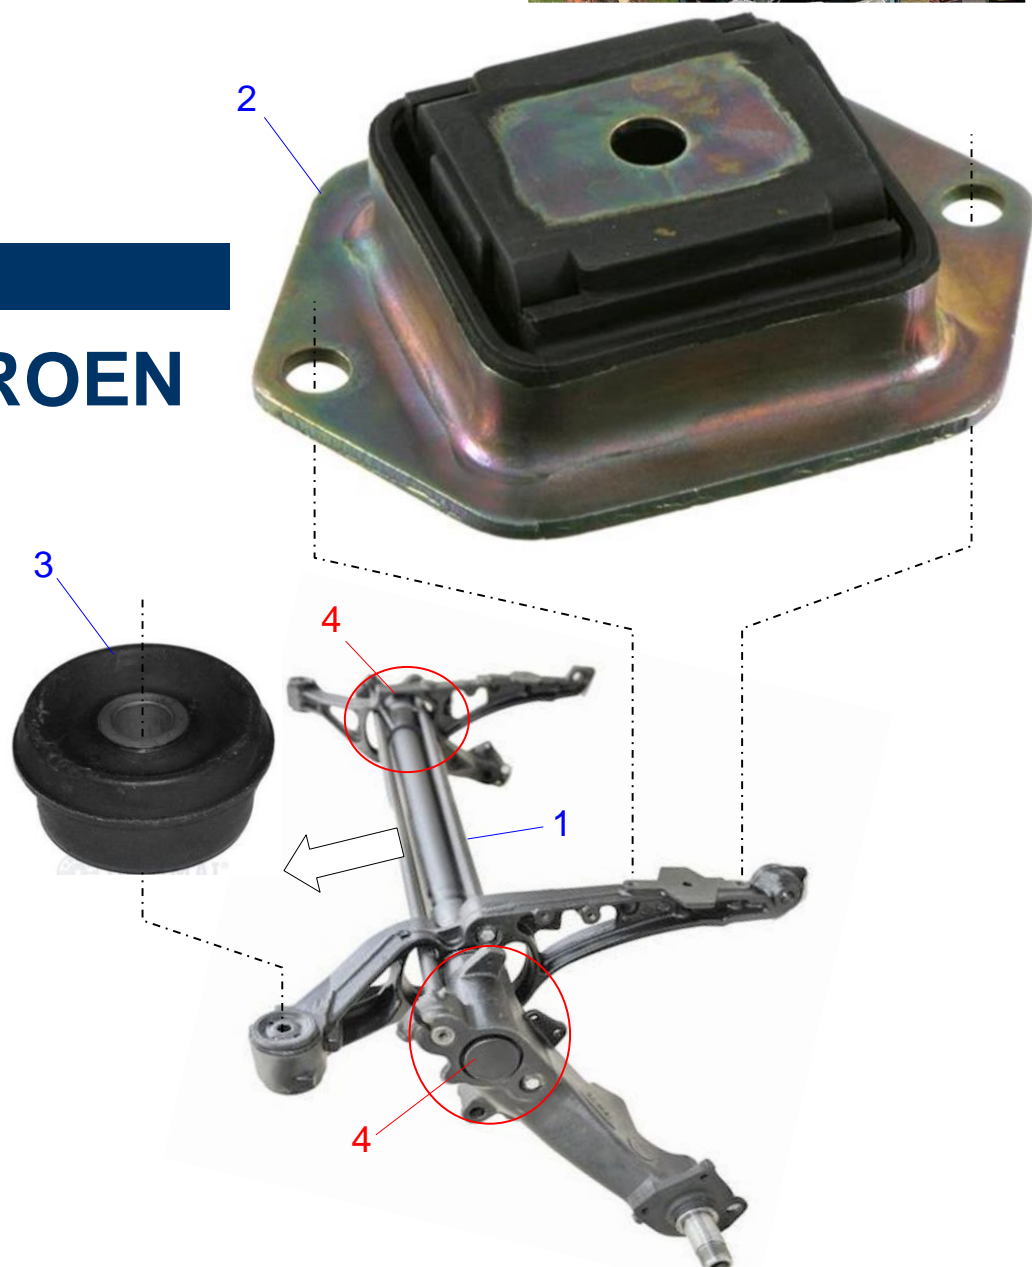
Případ 7 – CITROEN

Nápravy

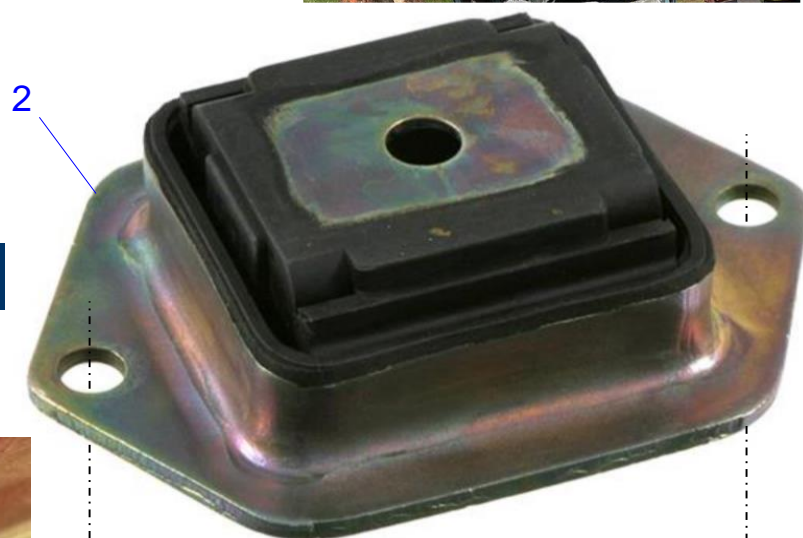
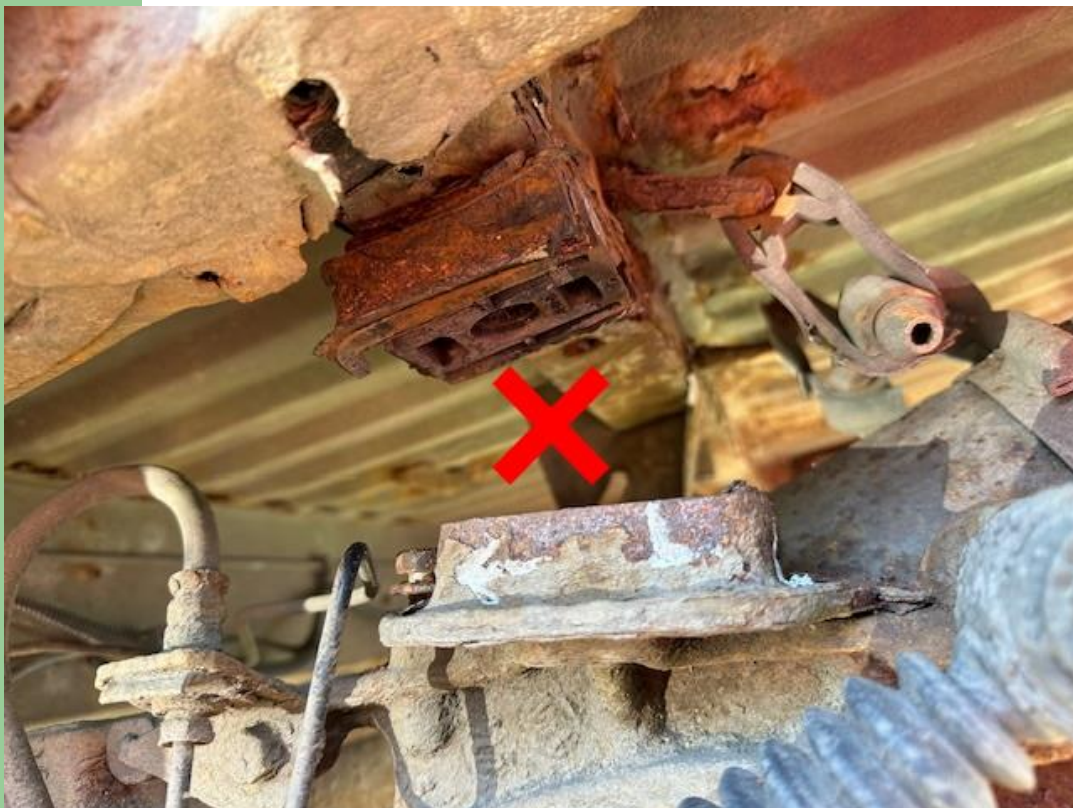
Případ 7 – CITROEN

Nápravy

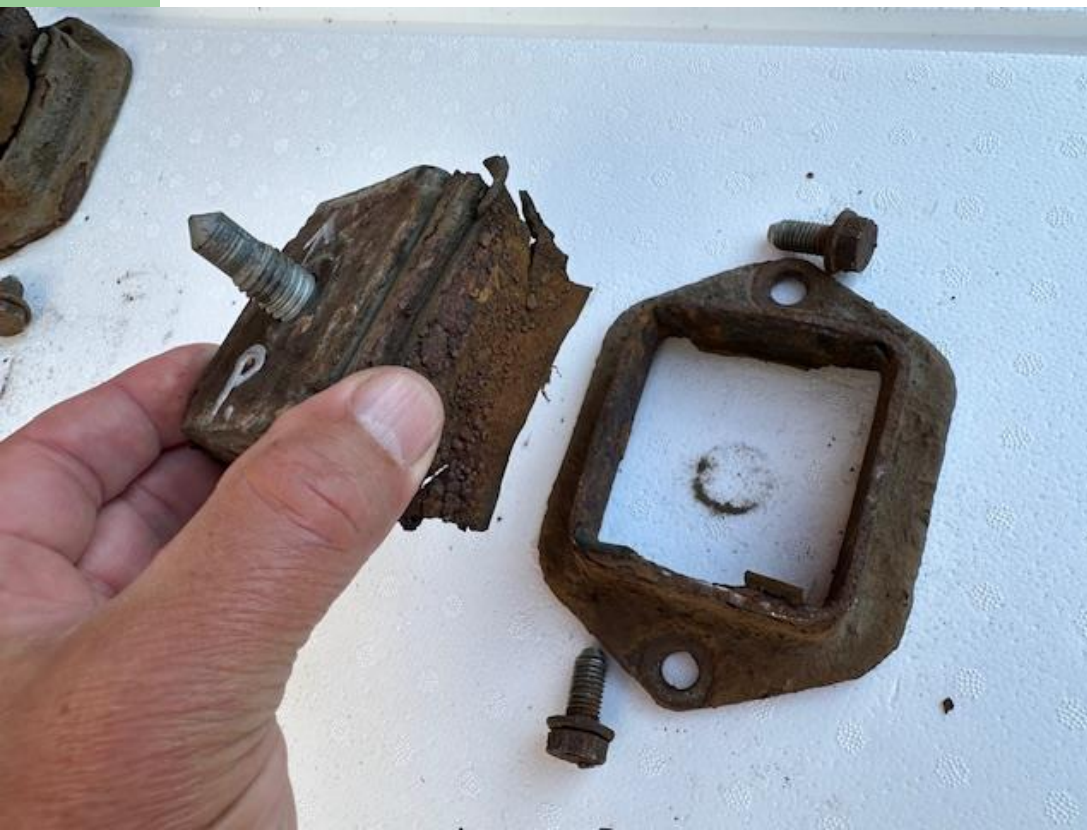
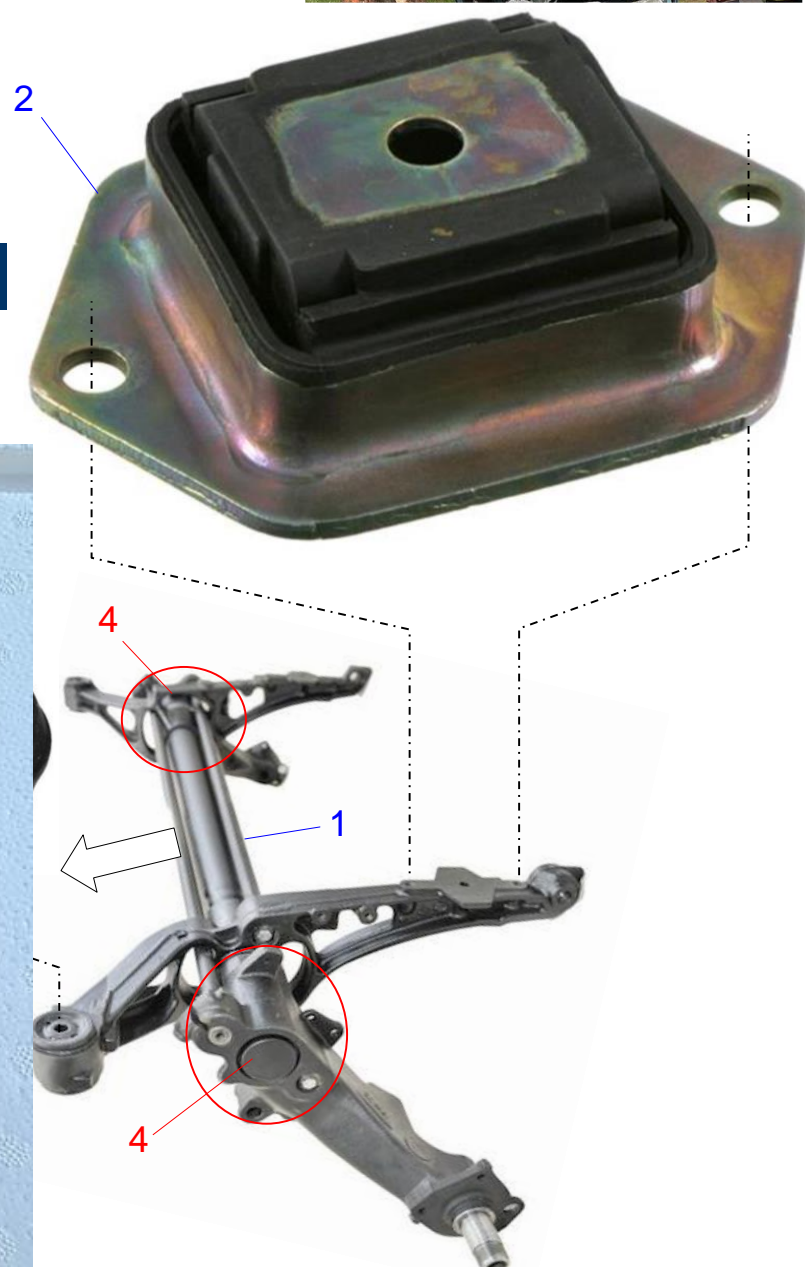
Případ 7 – CITROEN

Nápravy

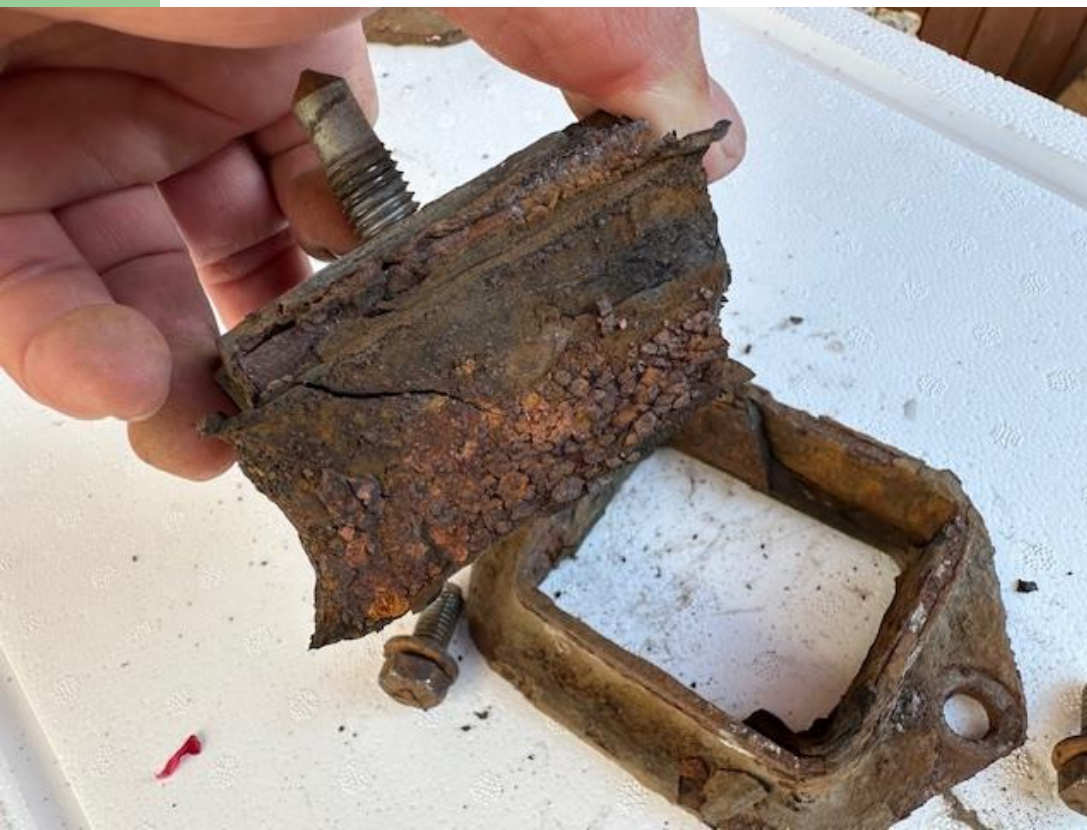
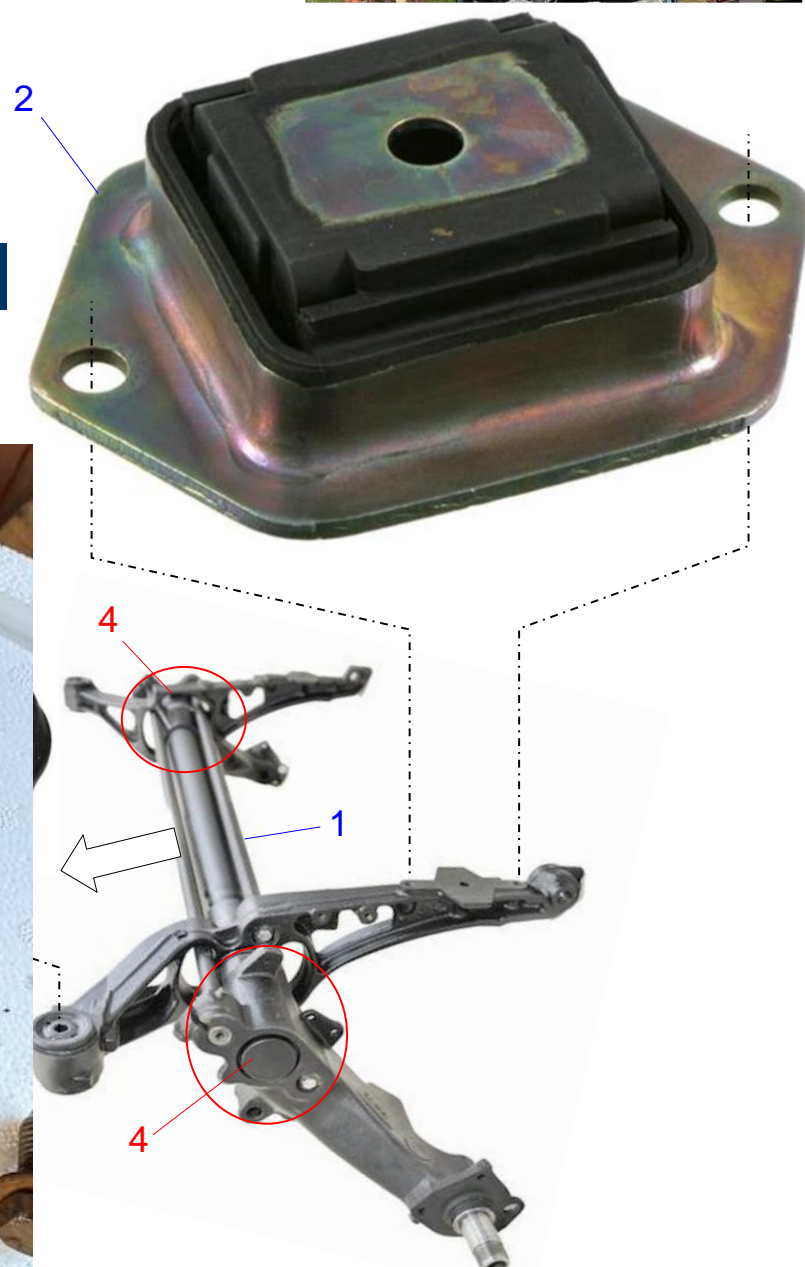
Případ 7 – CITROEN

Nápravy

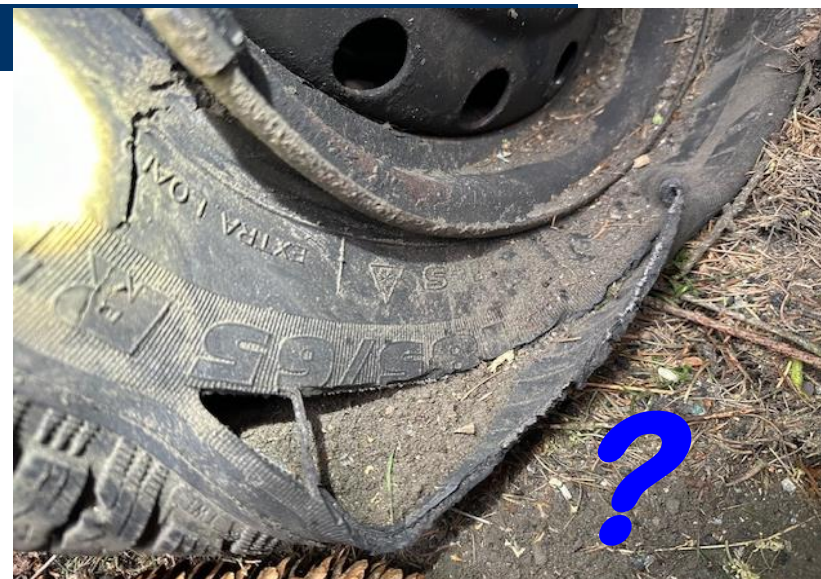
Případ 7 – CITROEN

Pneumatiky

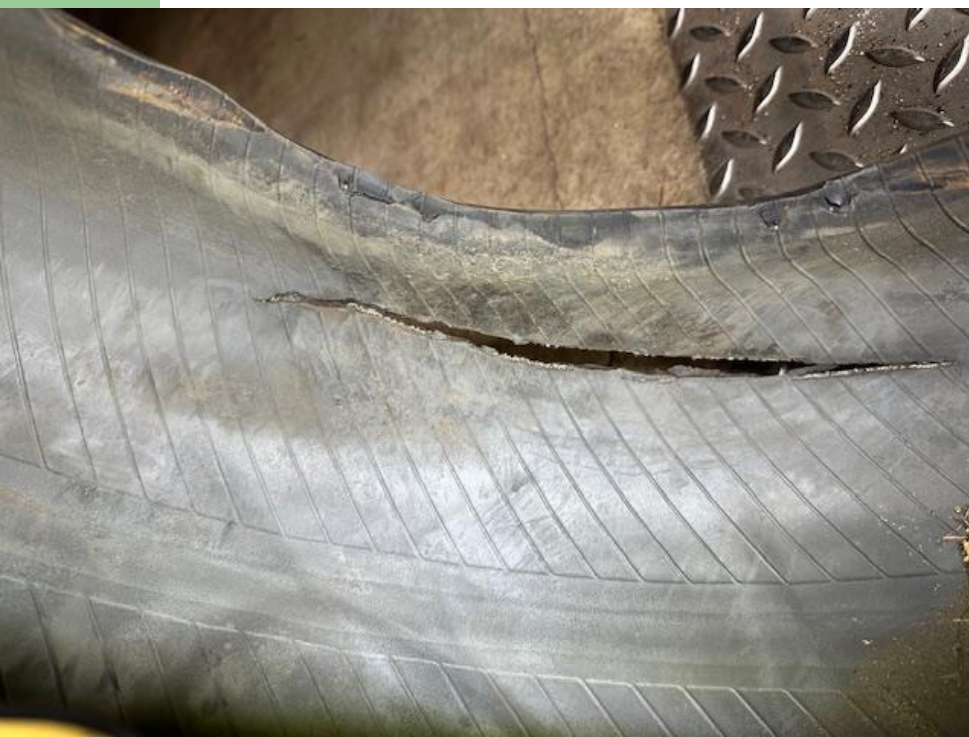
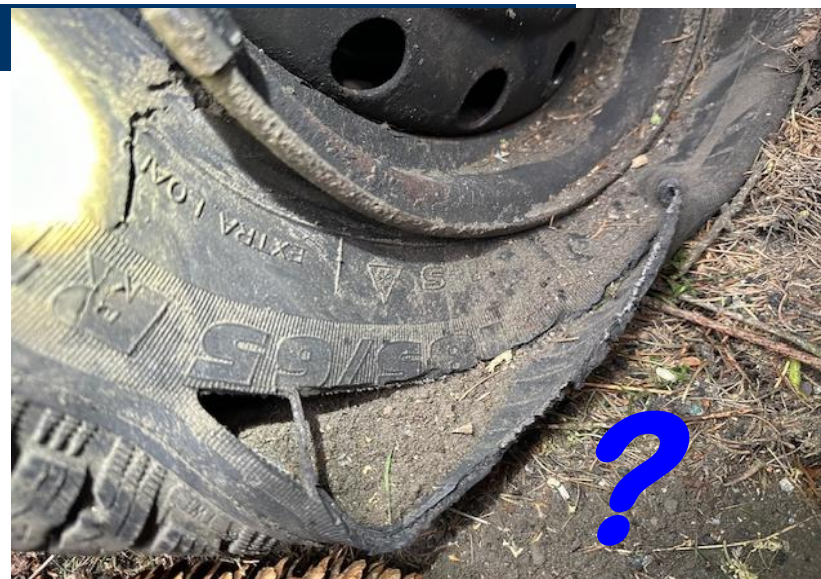
Případ 7 – CITROEN

Pneumatiky

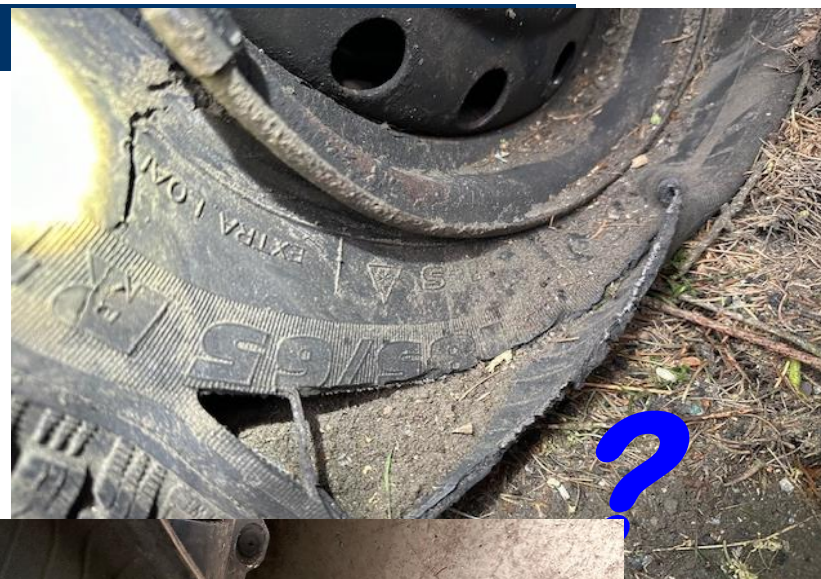
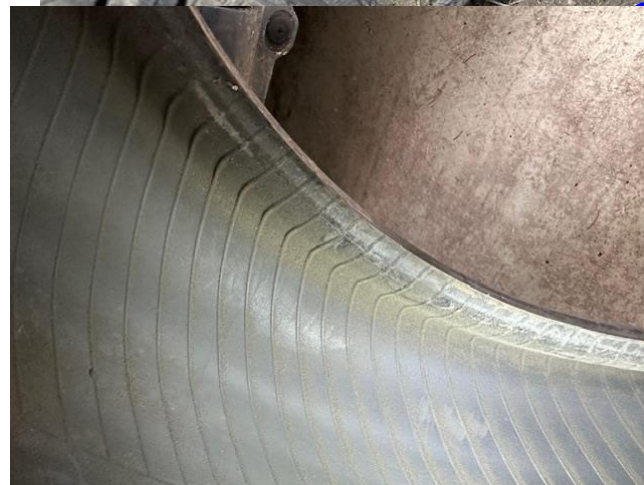
Případ 7 – CITROEN

Pneumatiky
